Revista **ALCONPAT**

Revista Latinoamericana de Control de Calidad, Patología y
Recuperación de la Construcción

Volumen 4

Septiembre – Diciembre 2014

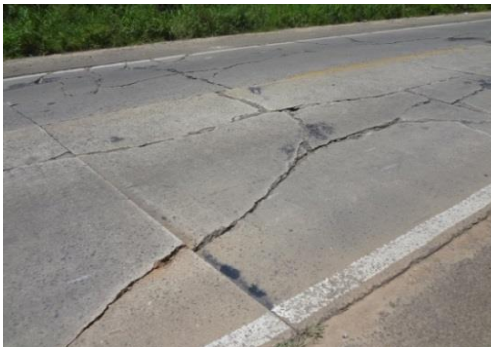
Figura 1. Fissuras lineares observadas nas placas de concreto da rodovia ERS-118, nas proximidades do Km 20.

Nas simulações estruturais realizadas neste trabalho constatou-se que as placas submetidas a variações térmicas altas admitem um número de eixos passantes muito limitado e são, intuitivamente, não condizentes com o volume de tráfego pesado que se observa diariamente na rodovia. Ademais, mais especificamente, placas submetidas a um gradiente térmico de 20⁰C produzem fissuração mesmo sem qualquer passagem de eixo de carga. Muitas trincas talvez não ocorreram por fadiga, portanto.

Portanto, através da obtenção de um histórico do volume de tráfego, da extração de corpos de prova e do levantamento das temperaturas médias anuais, é possível avaliar em que momento da vida útil deste pavimento as fissuras surgiram.

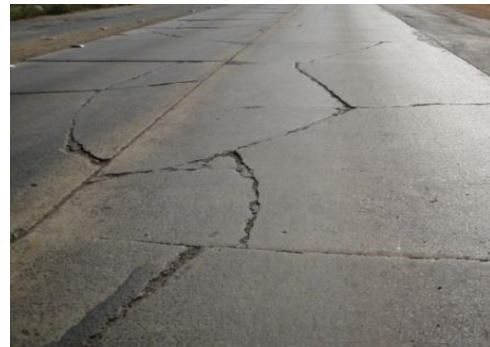
Figura 2. Fissuras lineares observadas nas placas de concreto da rodovia ERS-118, nas proximidades do Km 23.

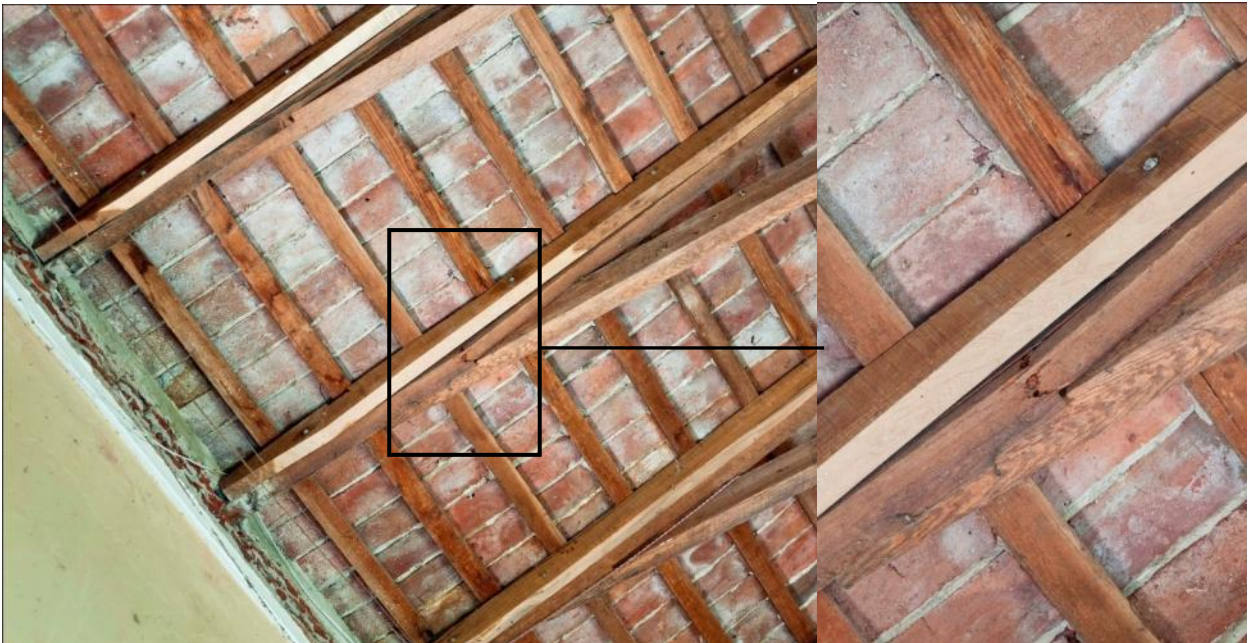
Se puede apreciar que la tensión de trabajo es muy superior a la resistencia de cálculo ($296 \text{ kg/cm}^2 \gg 136 \text{ kg/cm}^2$) hecho que queda evidenciado en los deterioros sufridos por este tipo de estructuras en dicha sección. Ver fotografías “Figura 7”

Figura 7. Manifestaciones patológicas relevadas en unión par y nudillo

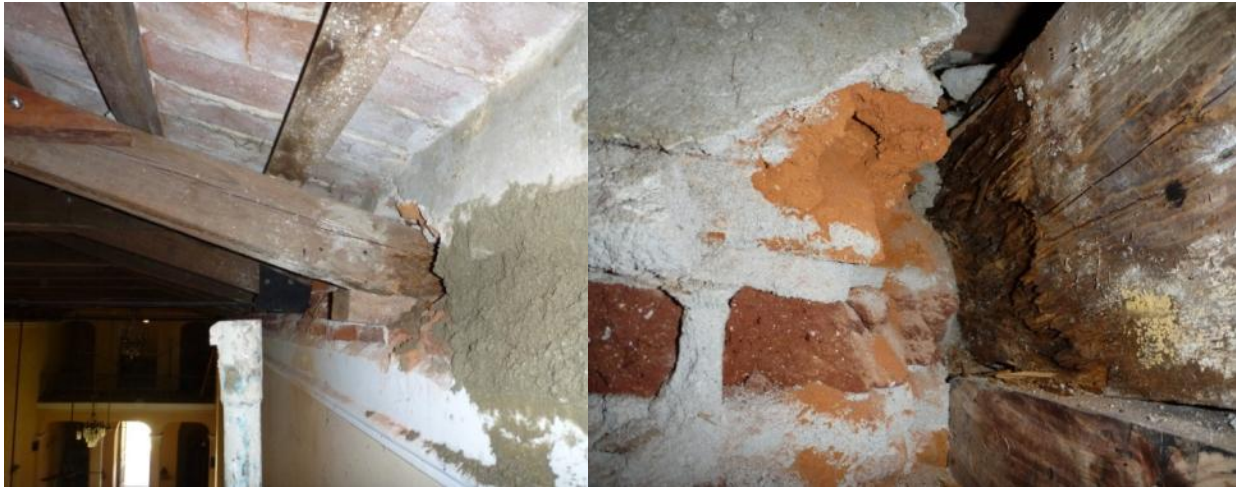
En la capilla se relevaron distintos tipos de daños que se podrían clasificar en los siguientes, por un lado pudrición del par en las zonas de los apoyos y por otro, fisuras paralelas a las fibras tanto en pares como en nudillo y barras quebradas en la unión par y nudillo.

Figura 12. Imágenes de patología del par en los apoyos

El proceso de recuperación consiste en una limpieza profunda de la zona afectada, la unión entre el mortero epoxídico y la madera sana es reforzada insertando varillas de acero en perforaciones de un diámetro 2 mm mayor que el de la varilla para que la resina epoxi penetre en dicha cavidad y por último se procede a la reconstrucción de la sección mixta rellenando con mortero epoxi hasta recuperar las dimensiones originales.

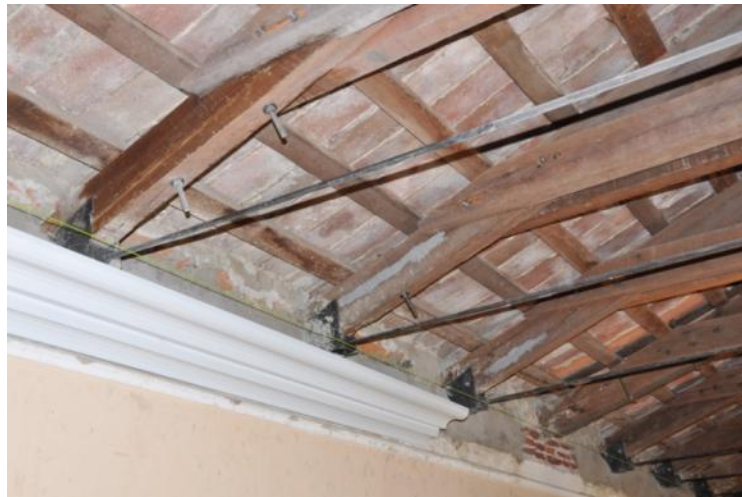
Figura 13. Reparación de fisuras paralelas

Para los casos de vigas quebradas pero madera sin pudrición se utiliza el cocido interno con varillas de acero y resina epoxi. Se recuerda que estos daños, fisuras y quebraduras se han producido por las sollicitaciones del Sistema estructural anterior y que en la propuesta estructural actual las mismas disminuyen notablemente. Ver “Figura 13”.

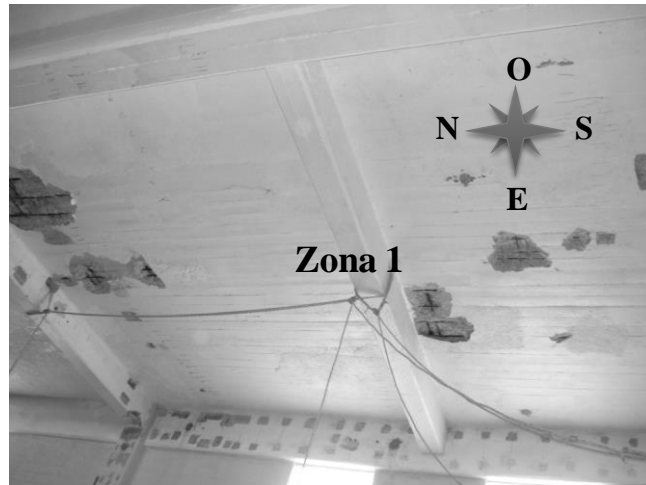
Figura 3. Foto de losas deterioradas en la Zona 1 que corresponde al NE (vientos predominantes)

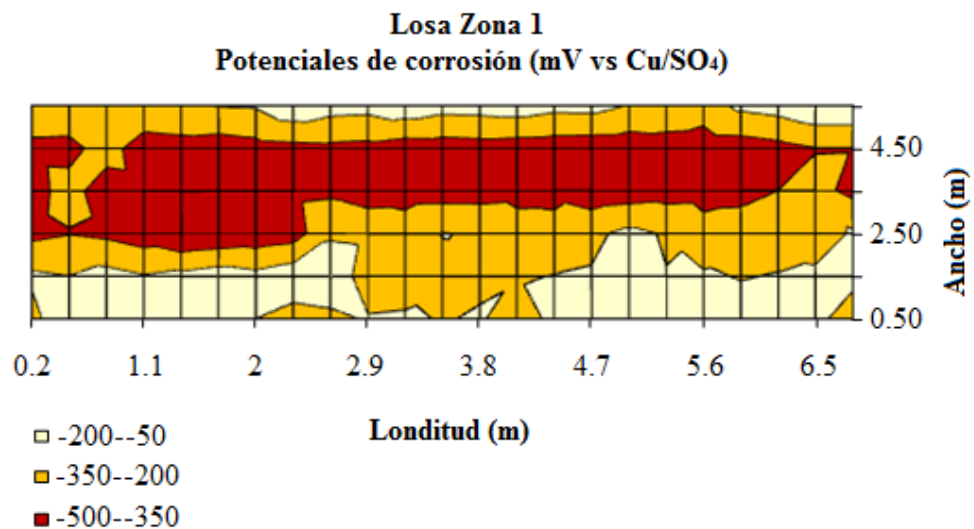
Las Figuras 4 y 5 muestran la distribución de E_{corr} en las losas. Las Zonas color rojo indican la mayor probabilidad de corrosión y por lo tanto la gravedad del problema. El efecto de los vientos predominantes se observa en la Zona 1. Las mediciones de E_{corr} mostraron la posible distribución de las zonas con mayor o menor riesgo de corrosión y de desprendimientos del hormigón, en términos de su posición con respecto a los vientos predominantes. Los valores obtenidos permitieron la selección de lugares estratégicos para obtener los valores de velocidad de corrosión.

Figura 4. Mapeo de potencial de corrosión de la losa en la Zona 1.

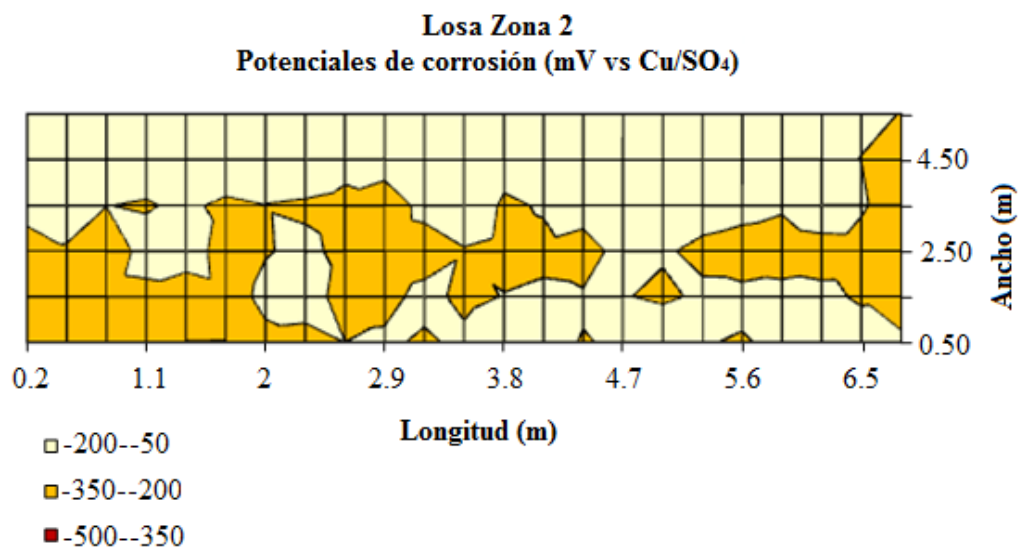
Figura 5. Mapeo de potencial de corrosión en losa en la Zona 2

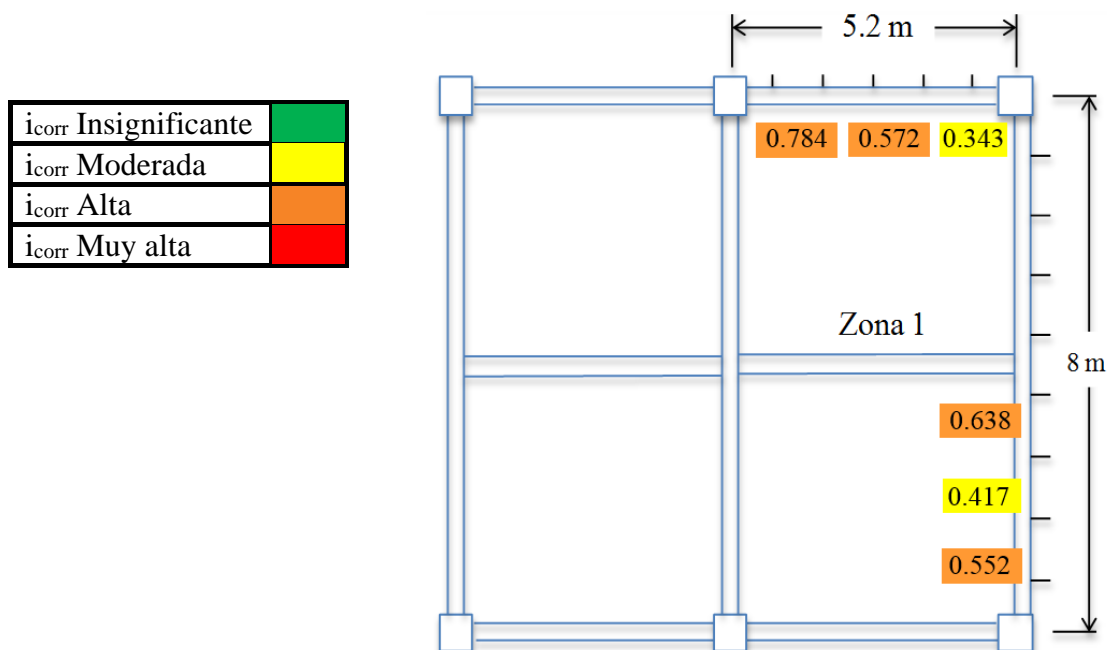
Las Figuras 6 y 7 muestran la distribución de la velocidad de corrosión en partes seleccionadas de la losa en la Zona 1 y en la Zona 2. Los resultados corroboraron los valores de i_{corr} y sirvieron para detectar las áreas con mayor sensibilidad y probabilidad de desprendimiento. Los valores con mayor riesgo a presentar corrosión, de acuerdo a la literatura (Troconis et al, 1997), fueron detectados en donde existían zonas reparadas por parcheo. Este es un claro ejemplo de que una incorrecta reparación puede empeorar el problema.

Figura 6. Distribución de la corrosión en $\mu A/cm^2$ para la Zona 1 de la losa, lado NE (vientos predominantes)

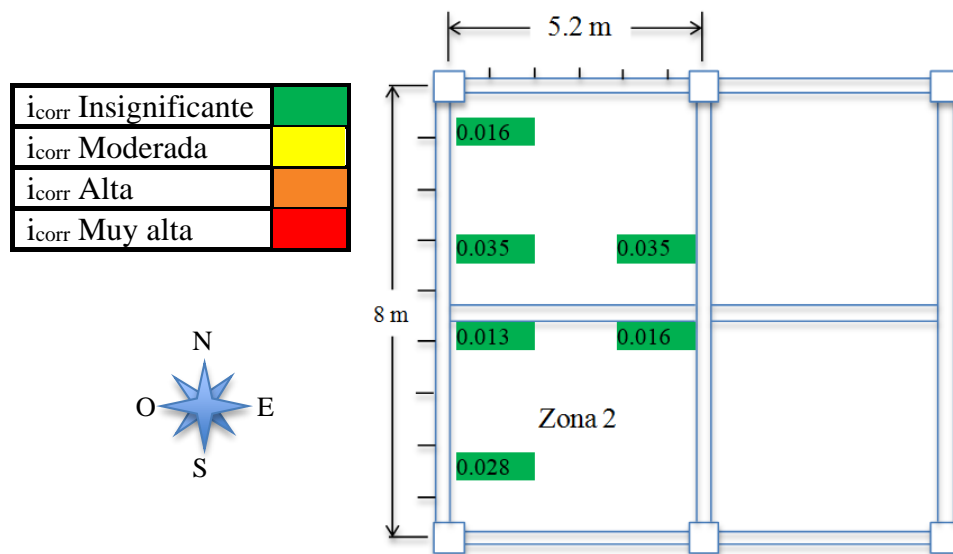
Figura 7. Distribución a la corrosión en $\mu A/cm^2$ para la Zona 2 de la losa (lado NO)

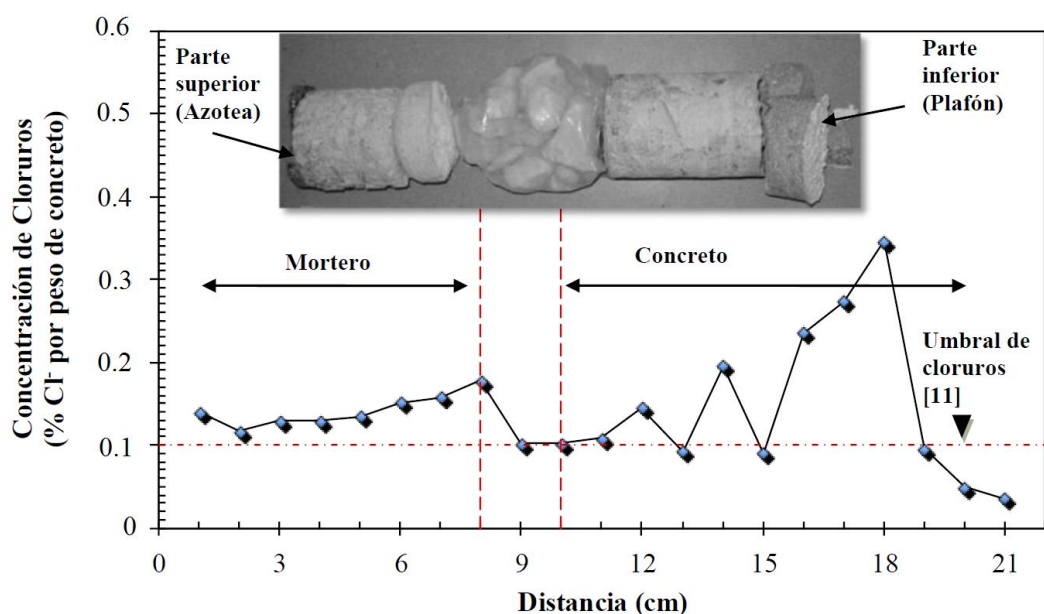
La Figura 8 muestra un núcleo representativo para la extracción de cloruros. Es de notar la composición de este núcleo de la losa: mortero (parte superior), piedras (parte media) y hormigón (parte inferior). La concentración de cloruros se obtuvo en los tres materiales como se observa en la misma Figura 8. La forma y la intensidad del perfil de cloruro aportaron varias pistas para diseñar la estrategia de reparación.

Figura 8. Perfil de Cloruros obtenido a partir de un núcleo representativo de la Zona 1

La Figura 8 muestra que la entrada de cloruros fue limitada por las capas superiores de piedras y mortero sobre la losa. Sin embargo, se observa un perfil bien definido desde la parte blanda (mortero) hasta la parte más interna de la losa. Esto es, que los primeros 10 cm de hormigón, detrás del eje neutro, están contaminados por cloruro y por lo tanto, provocando la corrosión del acero de refuerzo en el lado de flexión de la losa. La razón por la que el perfil de cloruros mostró un pico fuerte en la parte media de la losa podría estar relacionada con el hecho de que una vez que el edificio fue rehabilitado, se creó una restricción de puertas y ventanas para la entrada de cloruros. La condición de baja humedad de la nueva condición promovió a su vez una fuerte disminución del contenido de cloruro en la superficie de la parte blanda de la losa.

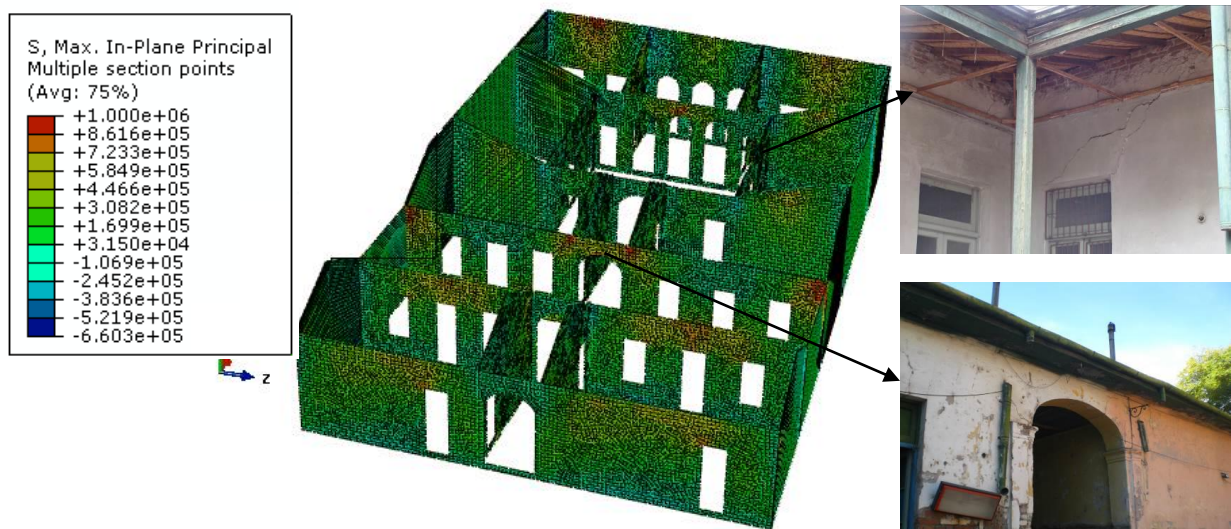
Figura 9. Correspondencia entre modelación de estado tensional y estado de daño del edificio

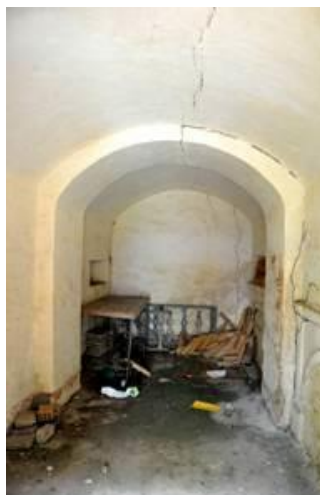
Figura 10. Fissura na abóbada.
