Descolamento de revestimento de fachada: Estudo de caso

DOI: <http://dx.doi.org/10.21041/ra.v7i1.126>

Building façade cladding detachment: A case study

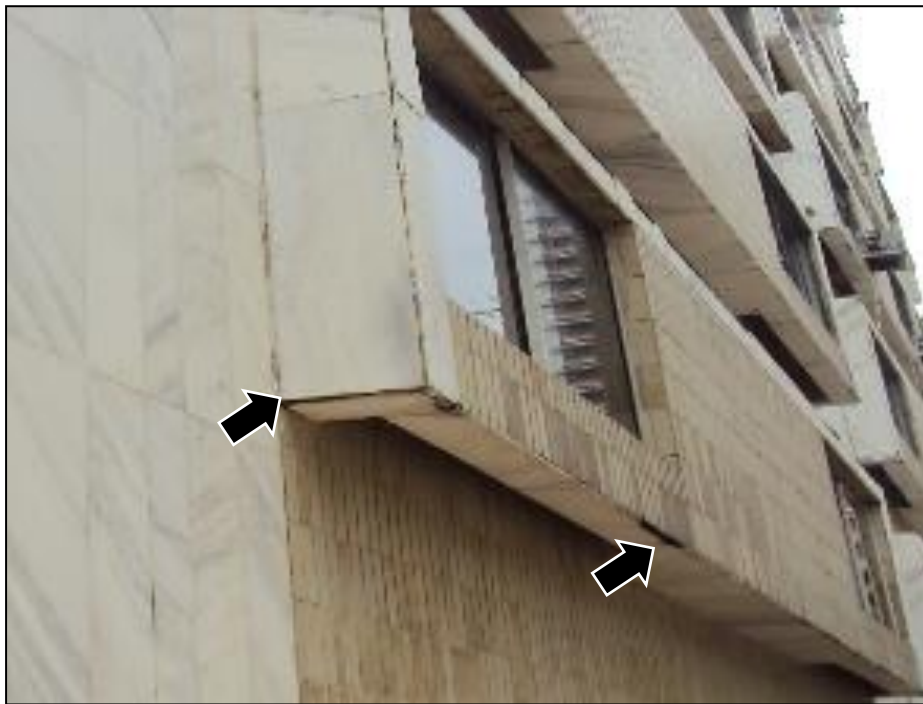
Figura 2. Fachada norte (trechos T5, T6 e T7).

A fachada norte (Figura 2) contém detalhe projetado para contribuir na ventilação dos ambientes, onde o fluxo de ar entra de forma indireta, abaixo das esquadrias de alumínio, controlado por um mecanismo tipo “guilhotina” fixado na bancada de mármore da janela (Figura 6).

O detalhe tem importância na análise das patologias da fachada, na medida em que, grande parte das ocorrências de descolamento do revestimento das placas de mármore foi detectada nesta área, no fundo da viga de bordo.

Foi evidenciada no decorrer das vistorias realizadas, a existência de uma incidência expressiva dos descolamentos do mármore na fachada norte, onde a estrutura sofre uma exposição maior aos agentes agressivos do ambiente (Figura 2).

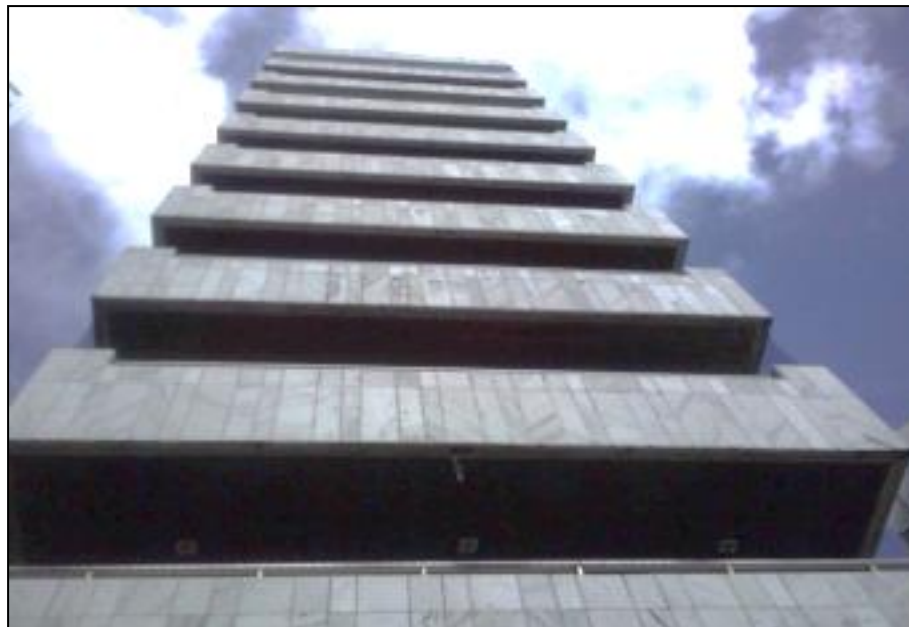
Figura 3. Fachada leste (trecho T1).

De modo geral, as placas de mármore e os rejunte das fachadas do edifício apresentavam umidade de condensação, ressaltadas pela presença de bolores. A fachada frontal do edifício é voltada para o mar (leste), recebendo assim grande incidência direta de maresia em seu revestimento. O revestimento é todo em mármore branco rajado e apresenta manchas de coloração preta em diversos pontos, caracterizadas pela formação de bolor provocada pela umidade constante no rejunte e nas placas de mármore devido à absorção de água e porosidade (rejunte), além do ambiente propício para a proliferação dos fungos (Figura 3).

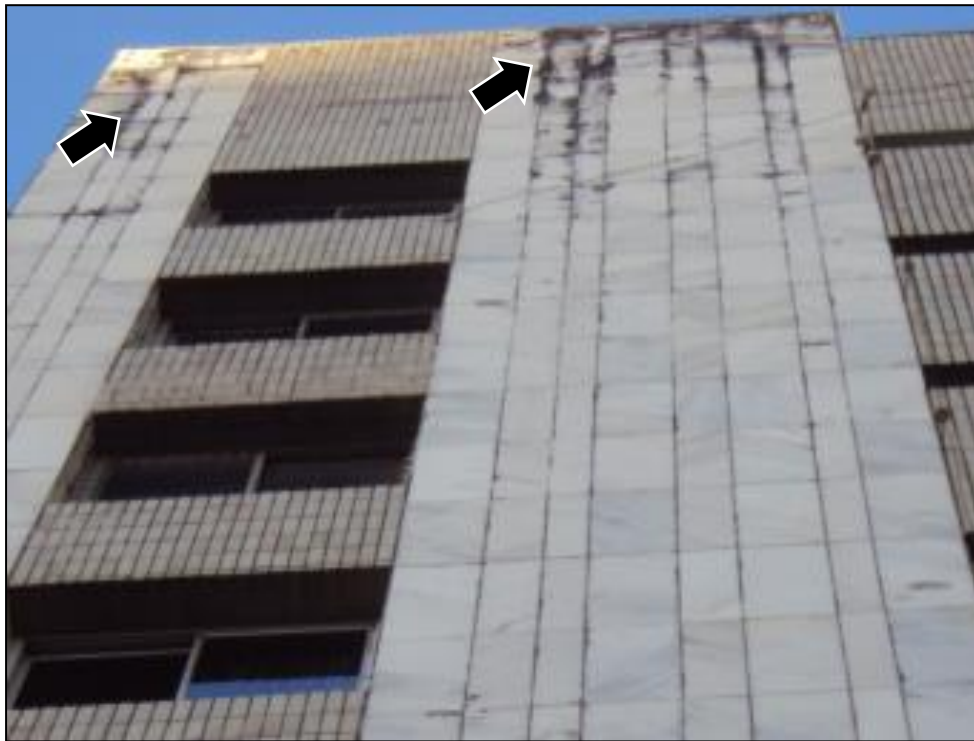
Figura 4. Fachada sul (trechos T2, T3 e T4).

A fachada sul é composta por placas cerâmicas do tipo semi-grês de cor bege e placas retangulares de mármore branco rajado, nas dimensões de 95x20 cm e 95x30cm (Figura 4). Na fachada sul, no nível da cobertura foram observados rejunte e placas com manchas pretas, bem características de bolor. Também existe o histórico de ocorrência de descolamento no revestimento aplicado na horizontal de arremate do fundo da viga de bordo que fica na sacada da cobertura.

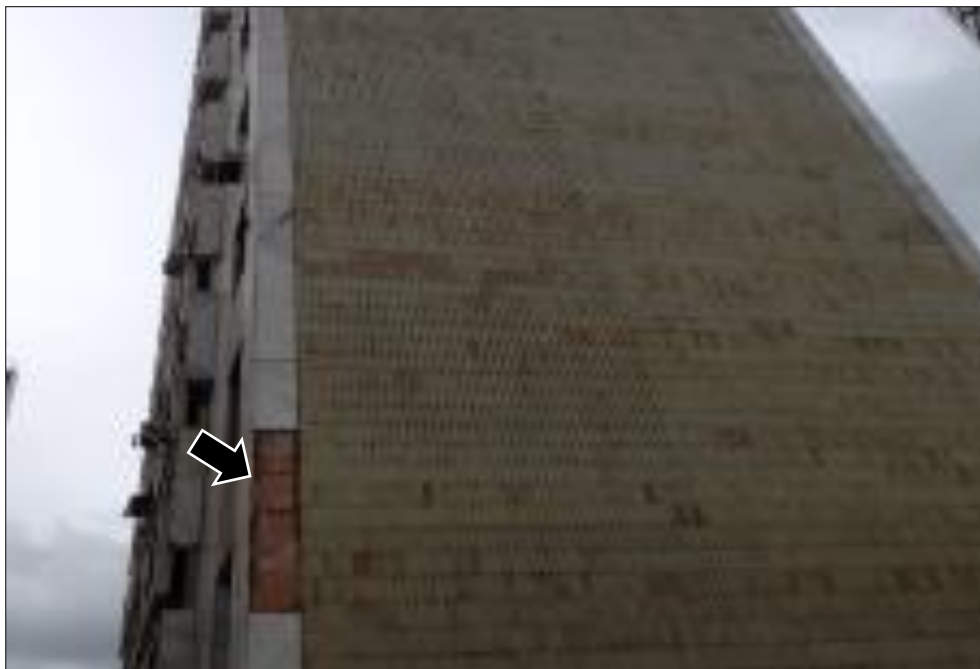
Figura 5. Fachada oeste (trecho T8).

A fachada oeste é revestida na maior parte pela mesma cerâmica das demais fachadas, em um pano fechado, possuindo apenas nas extremidades laterais uma fileira de arremate em mármore branco rajado. Nesta fachada tem-se o registro de descolamento de duas placas, justamente no mármore do arremate, enquanto que a cerâmica permanece íntegra sem apresentar sinais de falhas de aderência (Figura 5).

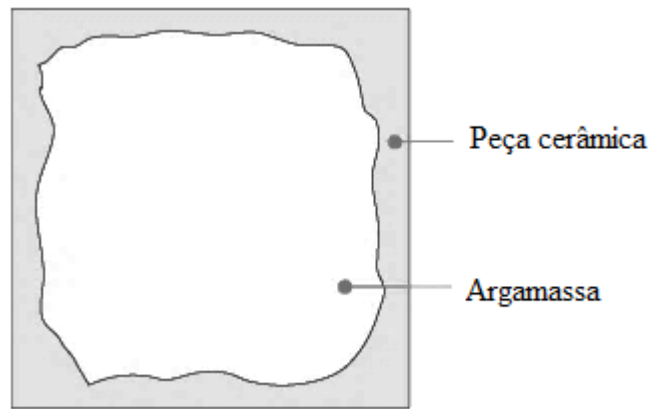
Figura 7. Exemplo do espalhamento da argamassa de emboço e fixação no tardo da peça – Método do bolão

A técnica adotada para assentamento das placas cerâmicas e de mármore se caracterizava pelo fato de se fazer a aplicação de modo simultâneo com a aplicação da argamassa de emboço, comumente conhecida no Brasil como “método do bolão” (Figura 7).

A pasta de cimento era espalhada no tardo. Nesse tipo de aplicação, o umedecimento prévio do revestimento (placa cerâmica e rocha natural - mármore) é uma condição importante para evitar a perda de parte da água necessária à cura da argamassa.

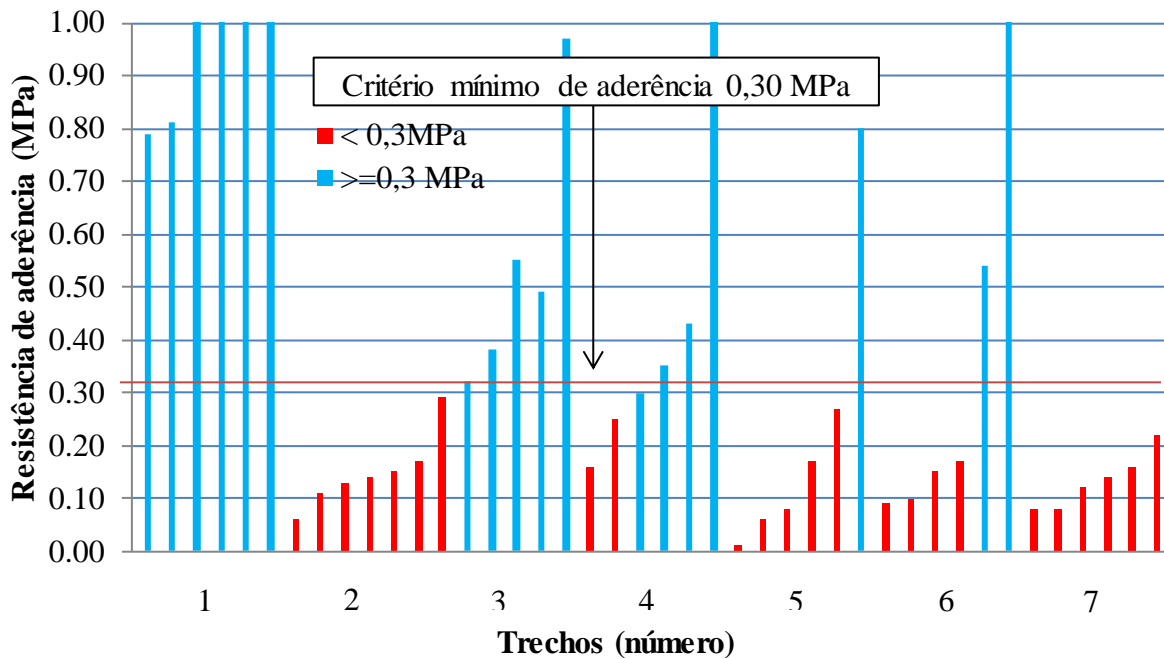
Figura 8. Resultados do ensaio de resistência da aderência à tração direta (Tecomat, 2011).

Os resultados dos ensaios podem ser verificados nas Figuras 8 e 9. De acordo com a norma brasileira NBR 13755 (ABNT, 1996) para cada 6 pontos verificados de um mesmo trecho, ao menos 4 pontos o valor da tensão de ruptura (aderência à tração) deve ser maior que 0,30MPa.

Cabe destacar, inicialmente, que os trechos ensaiados (T) estavam revestidos com placas de mármore, exceto no trecho 3, que apresenta placas cerâmicas no acabamento e cujos resultados foram satisfatórios. A julgar pelos critérios normalizados, os valores obtidos evidenciam clara deficiência na resistência de aderência nos trechos 2, 5, 6 e 7.

Já no caso do trecho 1, ao contrário do que se esperava, foram encontrados resultados muito acima dos critérios citados. É razoável supor que o que pode justificar notória diferença de desempenho tenha sido o emprego de procedimentos distintos, ou face maior habilidade do profissional que tenha executado a fachada leste.

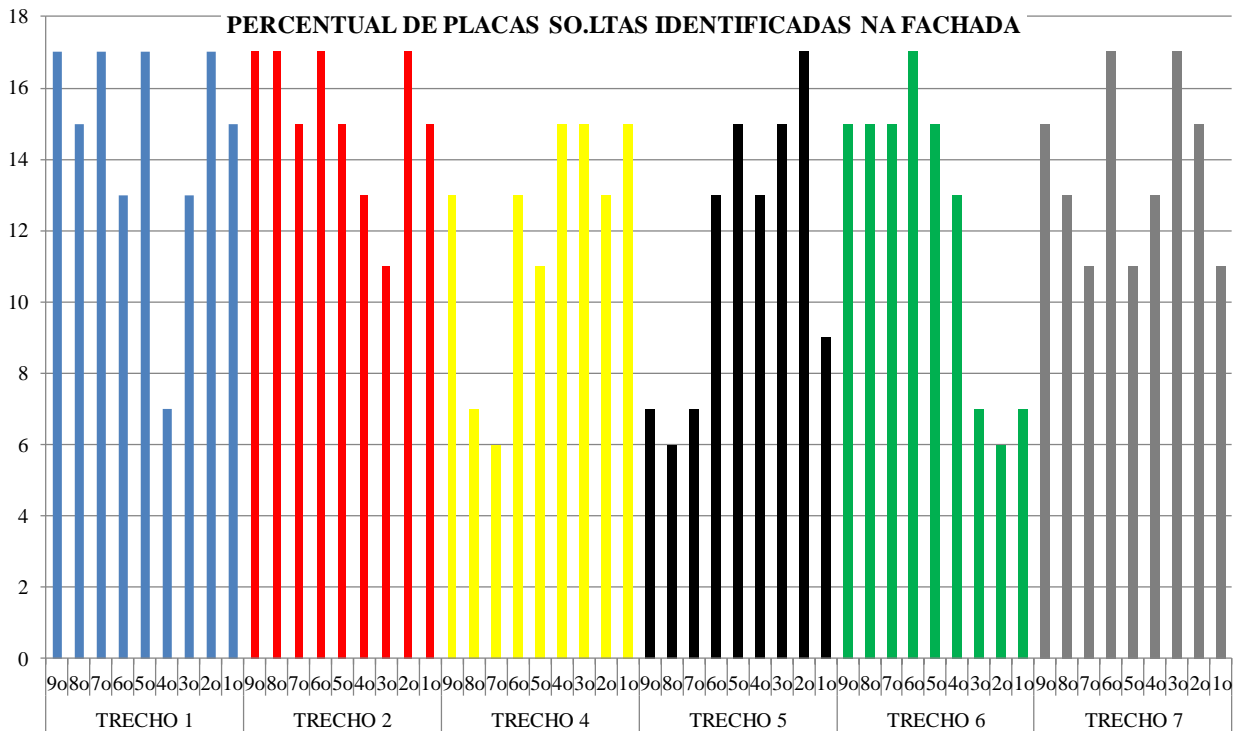
Figura 9. Resultados do ensaio de percussão (Tecomat, 2011).

Também foram realizados ensaios de percussão, cujo som cavo obtido por meio da percussão com martelo de borracha evidencia a falha e sugere a possibilidade de descolamento da peça. Cabe esclarecer que não se tem critério normativo que indique níveis aceitáveis para este ensaio, não devendo ser adotado de maneira isolada na análise (Tabela 1).

De modo geral, os resultados dos ensaios de resistência à tração direta e os de percussão, indicaram que a maior parte da área de revestimento em mármore se encontra com sua aderência comprometida, em alguns trechos e o risco eminente de descolamento. A perspectiva é que com a movimentação seja por ação da chuva, vento e as várias tensões a que são submetidos, outras placas de revestimentos acabem por descolar, caracterizando uma situação de risco a danos materiais e pessoais.

A elaboração de um projeto de revestimento para a substituição do mármore da fachada, que se encontra na sua maior parte comprometido, por outro material a ser especificado para recomposição da fachada e maior eficiência de suas funções.
