Avaliação de manifestações patológicas em edifícios em função da orientação geográfica

W. Mazer¹, L. M. R. Silva², E. Lucas³, F. C. M. Santos⁴.

Figura 1. Fatores de degradação atuantes sobre fachadas (Fonte: Antunes; 2010).

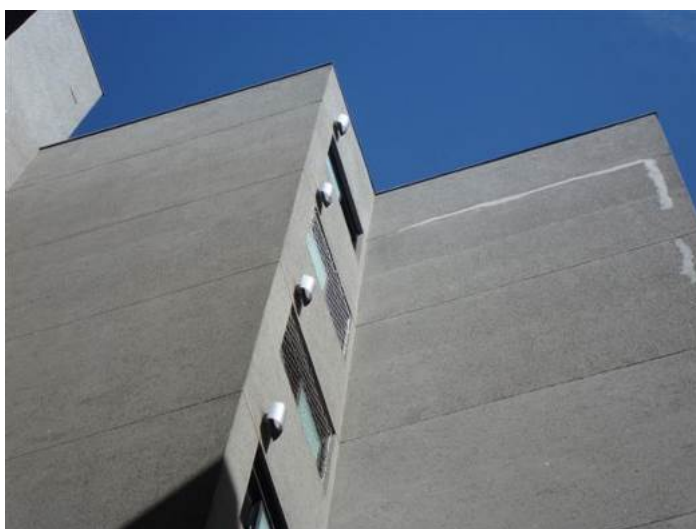
Na Tabela 1 é possível observar que em todos os edifícios que apresentaram manifestações patológicas nas fachadas ocorreu a incidência de fissuras, sendo que a maior parte das fissuras, como indicado na Tabela 2, ocorrem nas fachadas voltadas para a direção Norte, que, em Curitiba, recebe a maior incidência solar, e que pode sofrer uma variação de temperatura de até 10°C em um mesmo dia, como indicado na Figura 7. Exemplos destas incidências são mostrados na Figura 6. Os deslocamentos também ocorrem, em sua maioria, nas mesmas fachadas, uma vez que a variação de temperatura, além de falhas de execução, também influencia este dano.

a) Fissuras de variação térmica.

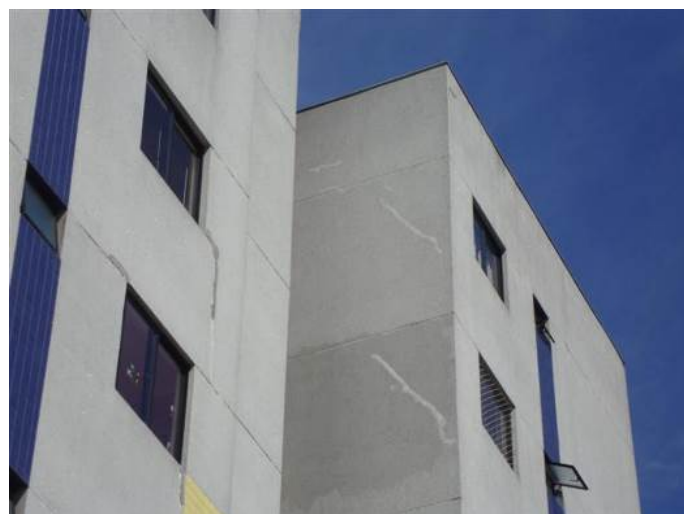
b) Fissuras de movimentação da estrutura.
