## Restauración del monumento al General San Martín

E. Zanni<sup>1</sup>, J. Capdevila<sup>2</sup>

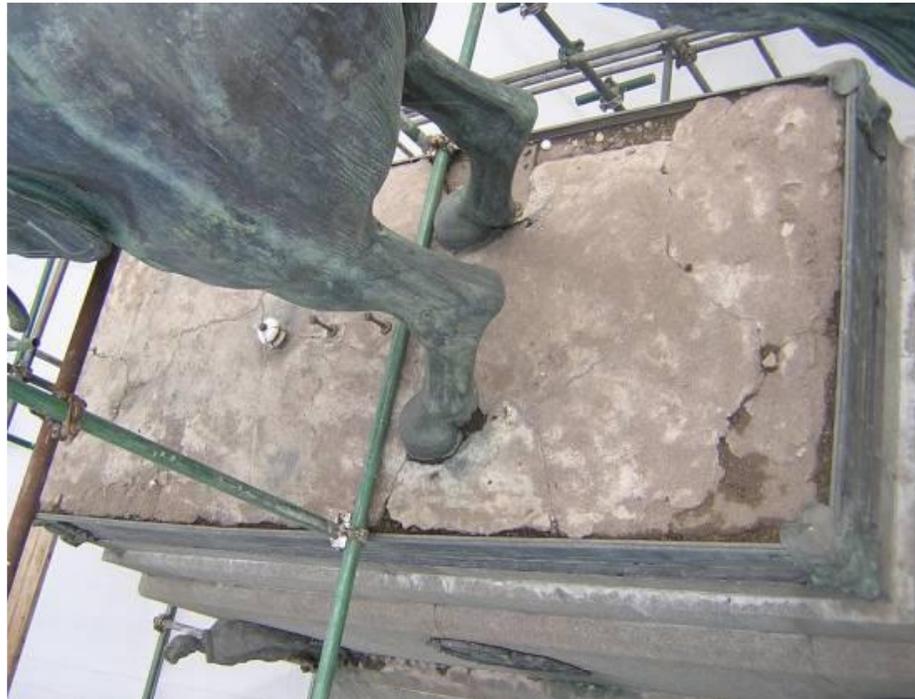
1. Al momento de la intervención, la cubierta del basamento en cuestión se encontraba terminada con una carpeta de mortero cementicio y un alisado de cemento puro como único acabado. No poseía resolución de bordes y encuentros, tanto en su perímetro como en el apoyo de las patas de la escultura ecuestre (figura 3).

Esta situación había derivado en la absoluta falta de hermeticidad de dicha cubierta, lo que originó una constante infiltración de aguas pluviales hacia el interior de la base, dando lugar a una sobresaturación del relleno de hormigón y desencadenando por un lado un proceso corrosivo en la estructura metálica de soporte, y por otro, la exudación del líquido infiltrado a través de las juntas de los molones de piedra, con su consiguiente deterioro. En los puntos 2 y 3 nos explayaremos sobre ambos temas. Es de destacar que las mediciones de contenidos de humedad en sólidos efectuadas mediante higrómetro de contacto en el relleno del basamento, arrojaron tenores variables entre 24% y en algunos casos, superiores al 28%, límite del rango de lectura del

Figura 3. Estado de la cubierta previo a la intervención

b) Impermeabilizar la cubierta del pedestal.

b.1) Una vez rellenadas las excavaciones practicadas en el punto a.1, se procedió a ejecutar una carpeta de mortero cementicio 1:3 (cemento, arena), de unos 4 cm de espesor, armada con una malla electro soldada de  $\varnothing$  4,2 mm cada 30 x 30 cm a efectos de contener la retracción por fragüe. La misma cuenta con pendiente hacia los bordes, no inferior al 2%.

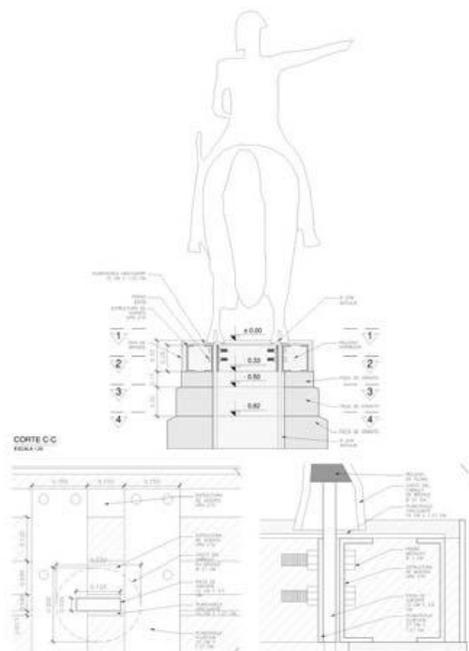
2. La estructura de soporte de la escultura en sí, está conformada por perfiles y planchuelas metálicas tomadas mediante pernos, y anclados a la base por medio de 4 tensores, uno en cada esquina (figura 4).

Aunque en diferentes grados, todos estos elementos presentaban un avanzado estado de corrosión, caracterizado por la presencia de óxido ferroso (de color pardo amarillento) en la superficie de las alas de los perfiles U, con intercalación de pústulas de color oscuro y de difícil remoción, correspondientes a formaciones de óxido férrico. Otro tanto ocurría en la planchuela horizontal paralela a esos perfiles, donde el radio del ataque tenía su epicentro en la pata de apoyo del caballo (lugar de mayor infiltración de líquido), y alcanzando una extensión de unos 20 a 30 cm alrededor del mismo. Desde allí, y a medida que uno se aleja de la fuente de ingreso de humedad, se observaba el revestimiento protector de minio en buen estado de conservación.

Con respecto a la planchuela inserta dentro de la pata de la escultura, y que constituye la pieza principal del andamiaje, puesto que es la que soporta no sólo las sollicitaciones de flexión como ménsula sino también todo el corte basal que producen los esfuerzos horizontales, presentaba delaminación, síntoma de que había llegado al estado de hidróxido de hierro. Cabe aclarar que cuando un metal alcanza este grado de corrosión, el proceso no puede revertirse ni siquiera por medios químicos, ya que los convertidores de óxido sólo pueden combinarse con óxidos férricos o ferrosos para dar lugar a la formación de tanatos estables. Debido a la difícil accesibilidad de dicha pieza, fue imposible efectuar cateos para verificar la profundidad alcanzada por el ataque, aunque sospechamos que era de gran importancia. Ello implica que *estaba en riesgo la estabilidad del monumento*, sobre todo *frente a esfuerzos horizontales* (sismo o viento).

a.2) Incorporación dentro de la pata del caballo dos planchuelas de  $\frac{1}{2} \times 4''$ , previamente tratadas con pintura antióxido al cromato de cinc en espesor no inferior a 120 micras de película seca. Dichas planchuelas se colocaron yuxtapuestas a ambos lados de la planchuela existente, y fueron soldadas a la misma mediante soldaduras de profundidad, a cordón continuo en todo su contorno. De igual manera se soldaron al perfil U y a la planchuela horizontal paralela a dicho perfil. Cabe aclarar que previo a la soldadura, se procedió a limpiar el óxido superficial de los elementos a unir. Para llevar a cabo todas estas tareas fue necesario practicar dos orificios cuadrados de unos 4 x 4 cm de superficie, en el vaso de apoyo de cada pata, a fin de poder introducir por allí tanto los electrodos como la protección antioxidante.

a.6) Por último, y a fin de reemplazar los anclajes existentes en mal estado, se practicaron con rotopercurtor, 4 perforaciones no menores a 1,00 m de profundidad (adyacentes a los 4 tensores existentes), en las cuales se introdujeron sendos hierros lisos de  $\varnothing$  20 mm, que se soldaron eléctricamente a cordón continuo a los perfiles perimetrales de la estructura.

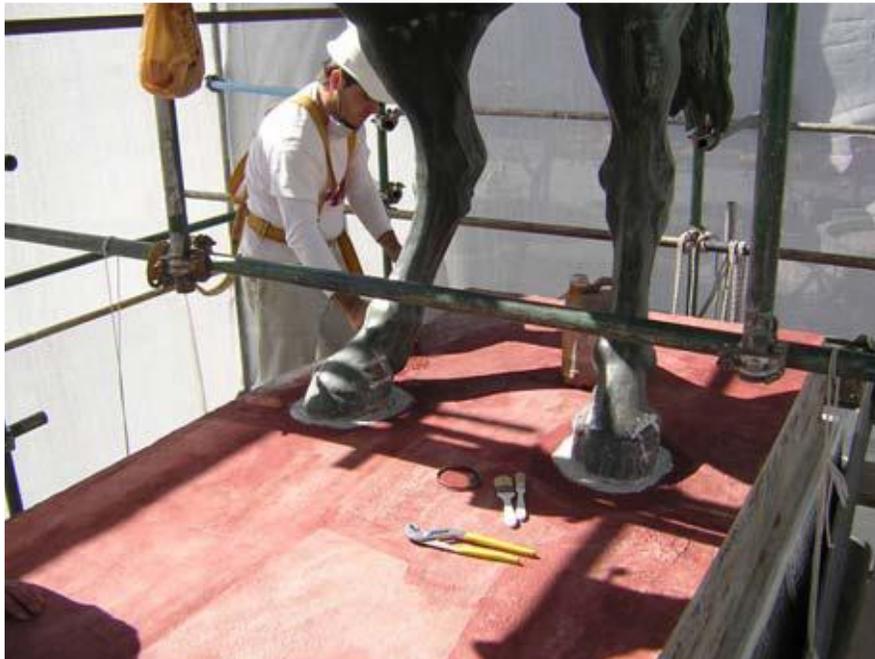
Figura 5. Impermeabilización de cubierta y sellado juntas en apoyo

b.2.1) Aplicación de una película de caucho de cloropreno, totalizando un consumo de 1 kg/m<sup>2</sup> de superficie a tratar (ver figura 5). Se completó en tres manos, dejando transcurrir 24 hs entre una y otra, a fin de asegurar el correcto secado y evaporación de los disolventes. La primera mano se aplicó diluida al 50%, la segunda al 10% y la última al 5%. El solvente empleado consistió en una mezcla de aromáticos fuertes (xileno-tolueno). En el sector perimetral de la cubierta se dispuso una venda elástica de polipropileno que cubría el borde lateral detrás del friso, que fue colocada junto con la primera mano, de modo de quedar embebida en la resina.

b.2.2) A continuación (y 24 hs después de dada la última mano de caucho de cloropreno), se aplicó un recubrimiento protector de polietileno sulfonado, con un consumo total de 200 cc/m<sup>2</sup>, dividido en 2 manos iguales dadas con 24 hs de separación. La primera diluida al 10% y la segunda al 5%. Esta capa tiene como finalidad dar protección al impermeabilizante (caucho de cloropreno) contra la radiación UV.

b.2.3) Para finalizar, se tomaron las juntas libres entre la cubierta y las patas de la escultura, con un sellador a base de caucho de tiosulfuro, obturando todo el borde de las mismas mediante un cordón continuo.
