Rehabilitación estructural de un sector afectado por corrosión severa en vigas de entrepiso en una curtiembre

La caída al vacío de parte del fondo de una viga ubicada a 6.00 m de altura, motivó la realización del diagnóstico y proyecto de rehabilitación de un sector de una planta industrial ubicada en la ciudad de Paysandú - Uruguay.

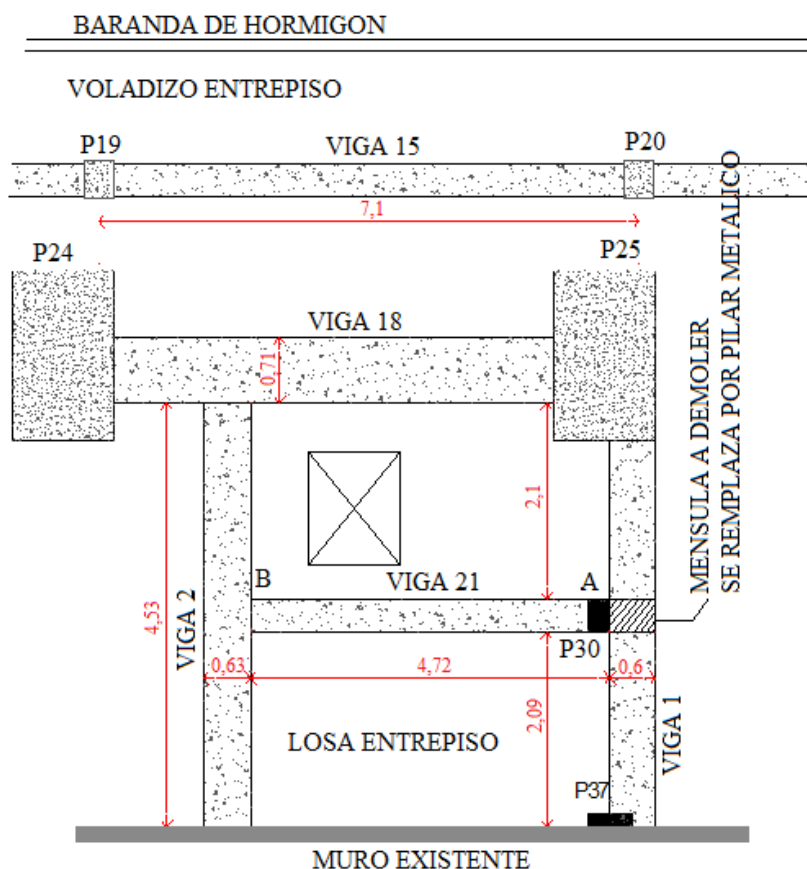
Figura 1. Planta del entrepiso del sector N° 9

Los vapores cargados de agentes agresivos generados en el proceso de curtido, el vapor húmedo a alta temperatura producto de la limpieza del sector luego de cada uso del fulón, sumados a la inexistencia de ventilación, provocaron las patologías constatadas que se describen más adelante. La estructura consiste en un entrepiso de losas alivianadas, de espesor total 0.53 m, sustentado por vigas y pilares de distintas secciones. En el presente trabajo se describirán las intervenciones realizadas en las vigas N° 15 y N° 21 del Sector N° 9.

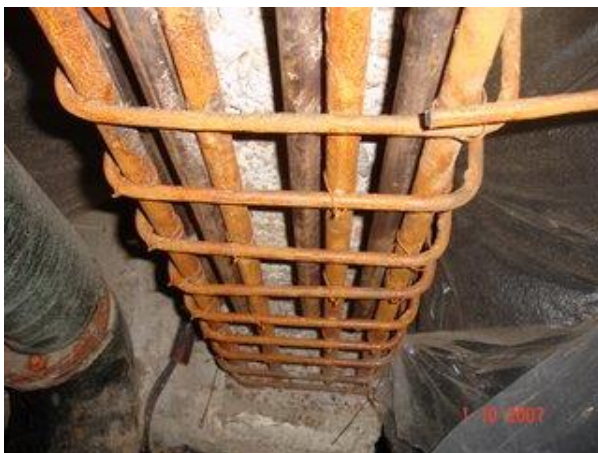
Figura 10. Extremo con estribos sanos

La armadura se limpió hasta que quedara gris, notando que en pocas horas comenzaba el proceso de oxidación producto del ambiente circundante (Figura 10).

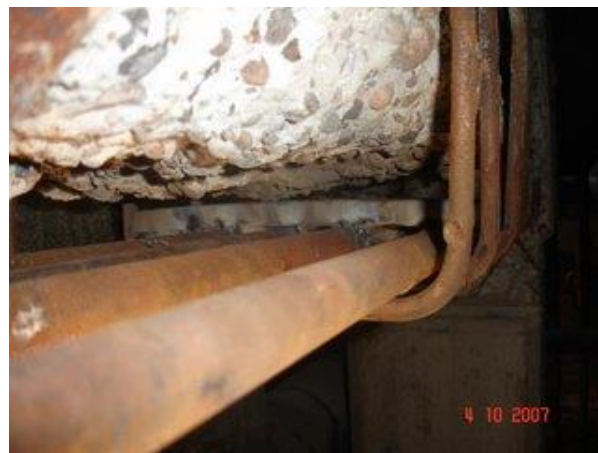
Figura 11. Platina soldada

En uno de los extremos de la viga, donde los estribos y la armadura principal no habían sido afectados por la corrosión, se soldó una platina, y a ésta última la nueva armadura de refuerzo (Figura 11).

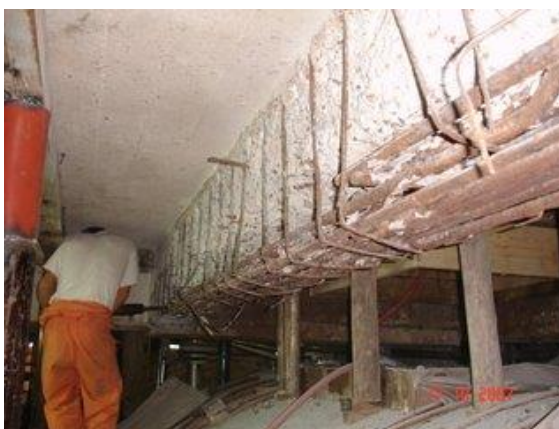
Figura 15. Eliminación mecánica del hormigón afectado en la viga N° 21

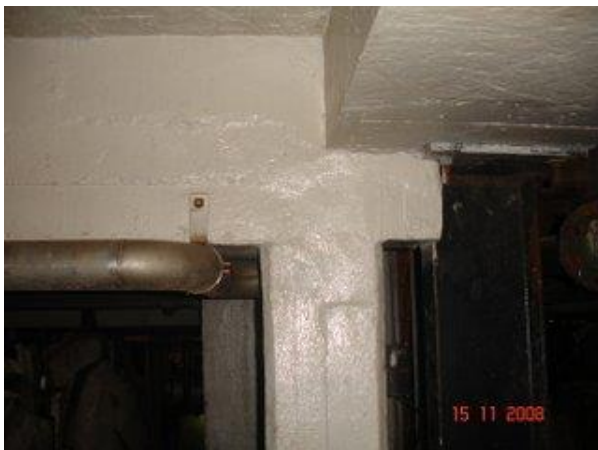
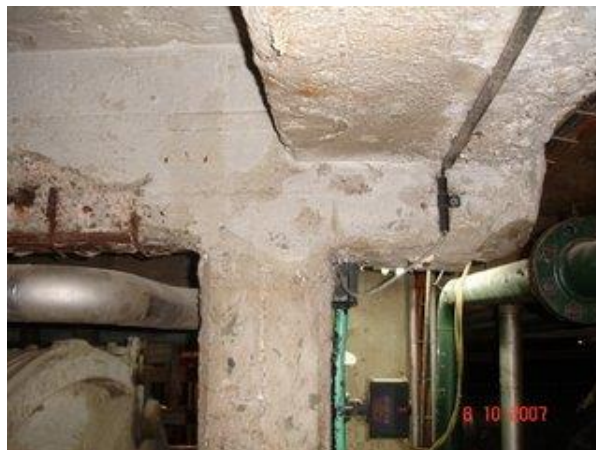
Figuras 17 y 18. Viga N° 21, Pilar N° 30 y Ménsula antes y después de la intervención
