## Diagnóstico de daños en una edificación de principios del siglo XX en La Habana. Caso de estudio

## **Diagnostic of damage in a building of the early twentieth century in Havana. Case study**

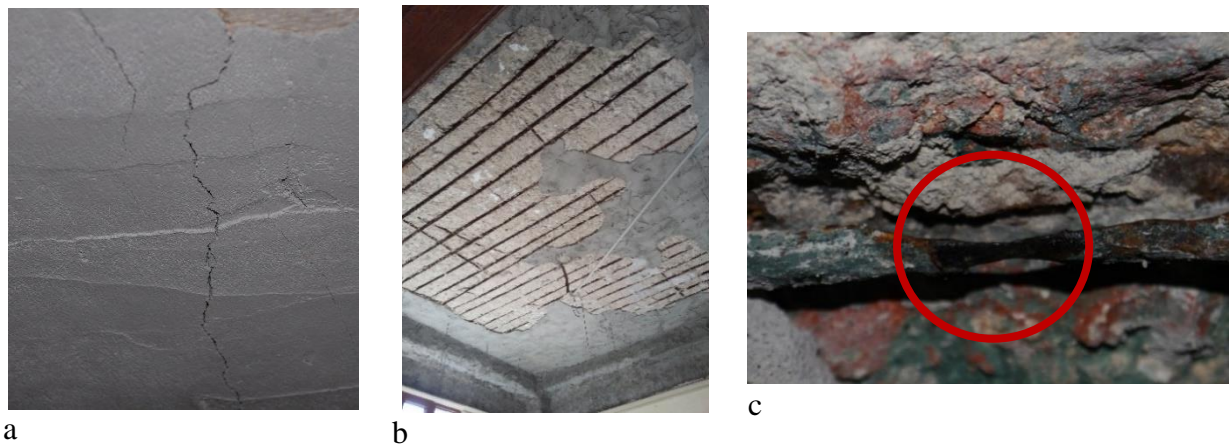
Se identificaron losas con pérdida del recubrimiento de hormigón, aceros expuestos y grietas longitudinales en el sentido de dirección de las barras de refuerzo (Figura 2a). En la losa de techo del séptimo nivel, adicional a las lesiones previamente indicadas, se detectaron manchas de eflorescencias y lixiviación debido a filtraciones de agua pluvial desde la cubierta.

En los techos de todos los apartamentos se observó que las losas habían sido previamente reparadas. El material empleado para la restauración fue un mortero estructural a base de cemento. Durante la inspección fue posible comprobar que a estas losas no se le conformó nuevamente el espesor original. De igual manera, tampoco fue aplicado tratamiento anticorrosivo sobre las barras de acero de refuerzo y como consecuencia, la mayor parte del mortero de restauración aplicado ya mostraba agrietamientos, abofados y desprendimientos en diversas zonas (Figura 2b)

Los espacios más afectados fueron los destinados a cocina y baño a causa del vapor de agua generado debido al uso de agua caliente. Los aceros de refuerzos en las losas de estas áreas presentaron severas afectaciones por corrosión atmosférica. Algunas de las barras existentes se encontraron fracturadas o con una pérdida de sección localizada muy avanzada (Figura 2c), poniendo en peligro la estabilidad estructural del elemento por posible fallo a flexión. La profundidad de carbonatación medida osciló entre 5-6 cm, con una  $K_{CO_2}$  calculada de 5,2 mm/año. Los espesores de recubrimiento ( $e_c$ ) se encontraban entre 1-2 cm.

Figura 2. Lesiones identificadas en las losas de techo. a) Grietas longitudinales en el sentido de las barras de acero producto de la corrosión. b) Pérdida de recubrimiento del mortero de reparación en amplias zonas de losas de techo del recibidor. c) Corrosión localizada en barra de refuerzo

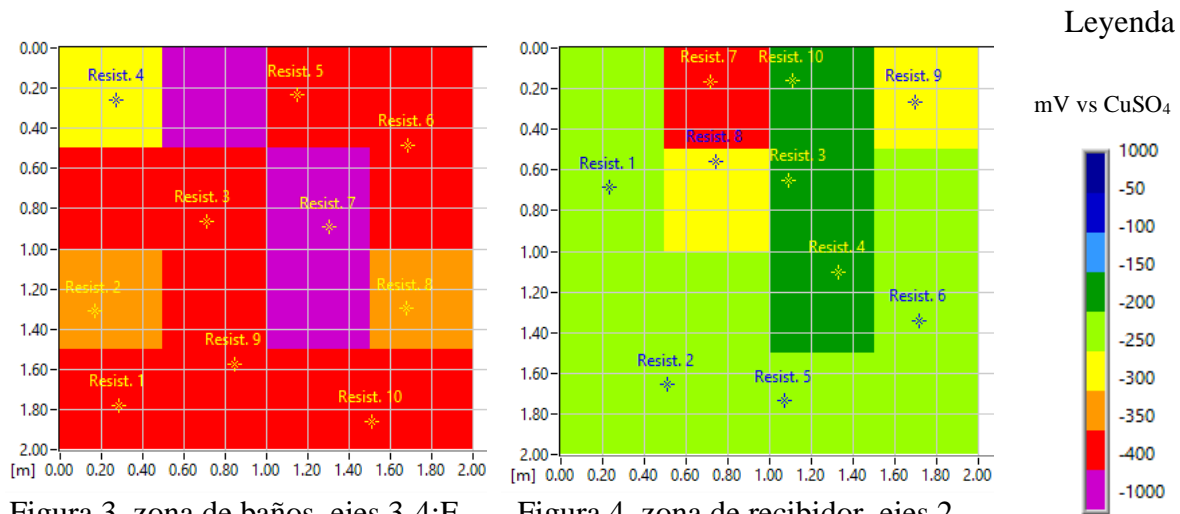
Los resultados entre ambas técnicas demuestran que existe una correspondencia entre los valores de  $E_{corr}$  y  $\rho$ . En las zonas con empleo de agua caliente se incrementa la difusión del oxígeno, así como su disponibilidad al nivel de los refuerzos. En elementos de hormigón armado en donde no hay protección primaria debido al avance de la carbonatación y la presencia de sales de cloruro, la velocidad de corrosión ( $i_{corr}$ ) establecida se convierte en el parámetro principal que determina la razón de deterioro de la estructura. En las zonas más secas se registran  $E_{corr}$  más positivos con niveles de resistividad superiores a los 80  $K\Omega$ -cm.

Figura 3. zona de baños, ejes 3-4:F-G

Figura 4. zona de recibidor, ejes 2-5:A-C

Figura 3 y figura 4. Mapas de  $E_{corr}$  en las losas de hormigón del tercer nivel

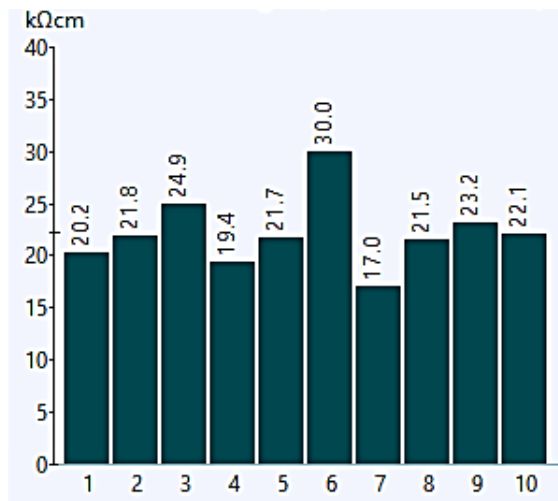
Figura 5. zona de baños, ejes 3-4:F-G

Figura 5 y figura 6. Resultados de los ensayos de resistividad en las losas de hormigón del tercer nivel

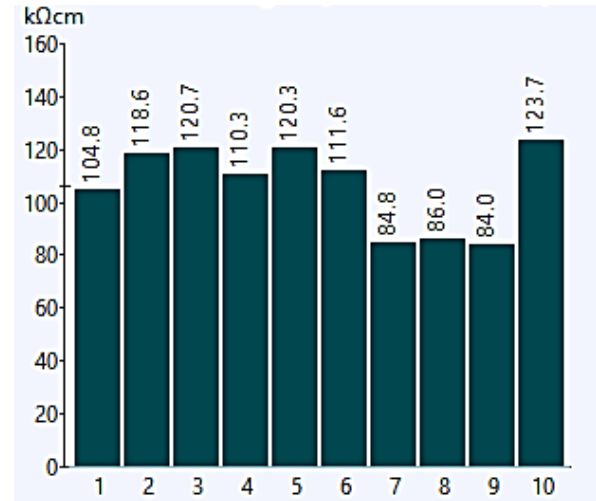
Figura 6. zona de recibidor, ejes 2-5:A-C

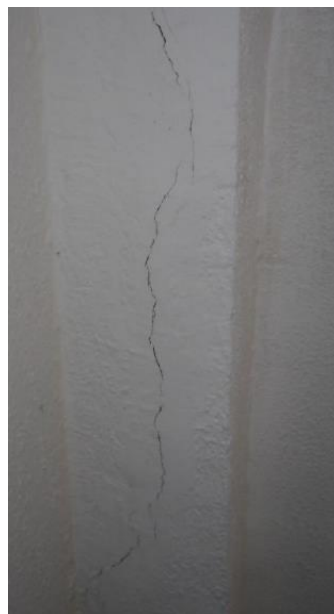
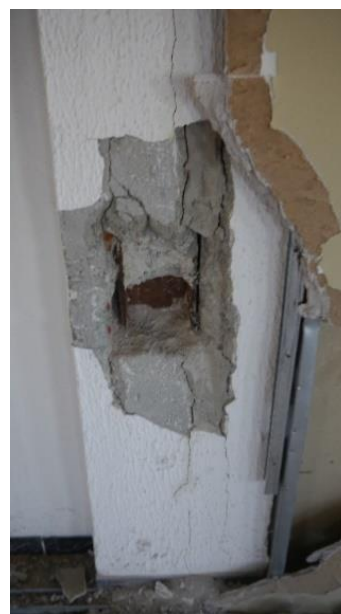
Figura 8 y figura 9. Deterioro existente en las columnas

En el caso particular del segundo nivel se observó de manera generalizada un elevado nivel de corrosión con pérdida de sección en los diferentes refuerzos de las columnas. Todos los elementos estudiados están constituidos por perfiles tipo I. Las calas se realizaron en las columnas indicadas en la Figura 10. Seguidamente en la tabla 5 se presentan los números de las calas realizadas y los espesores de ala medidos.

Con respecto a las columnas, muchas de ellas se encuentran agrietadas como resultado de la corrosión de las barras y perfiles, sin embargo, las afectaciones no son tan significativas y pueden ser debidamente rehabilitadas.

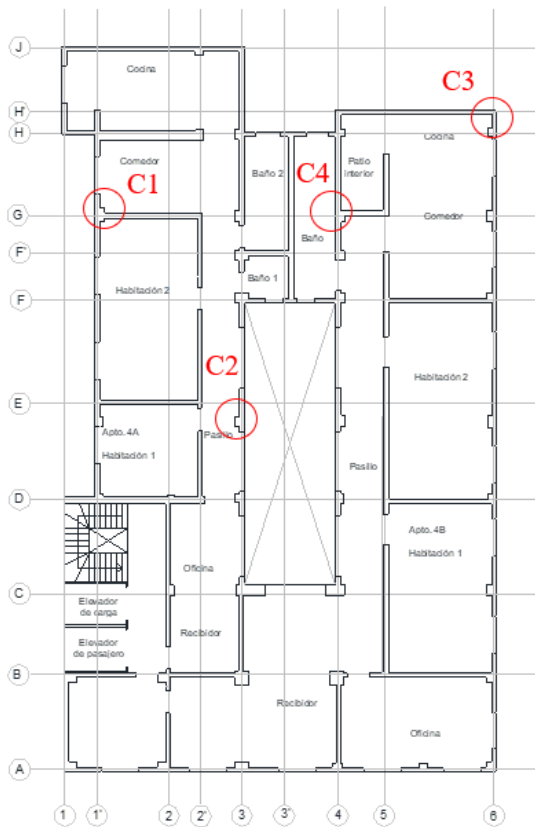
Figura 10. Ubicación de las calas en el 2do nivel

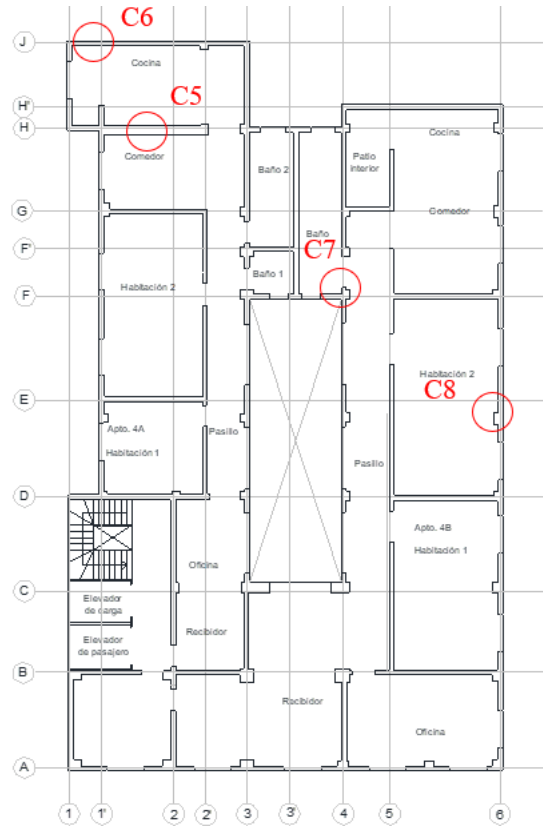
En el caso de la cala C1, el perfil se encuentra acompañado por un refuerzo tipo escalerilla con barras de 10 mm de diámetro que también presenta corrosión. En el quinto nivel, al ejecutar las calas (Figura 11) se observó que el refuerzo de la columna que corresponde a la C6, es una armadura de acero ordinario que aún conserva su color gris metálico. En las calas C5, C7 y C8 se observó corrosión con pérdida de sección en los refuerzos constituidos por perfiles tipo I.

Figura 11. Ubicación de las calas en el 5to nivel
