Determinación de la profundidad de daño en estructuras de hormigón post-incendio

M.C. Alonso¹, V. Flor Laguna¹

¹Instituto de Ciencias de la Construcción Eduardo Torroja (CSIC), Serrano Galvache 4, 28033, Madrid, España.

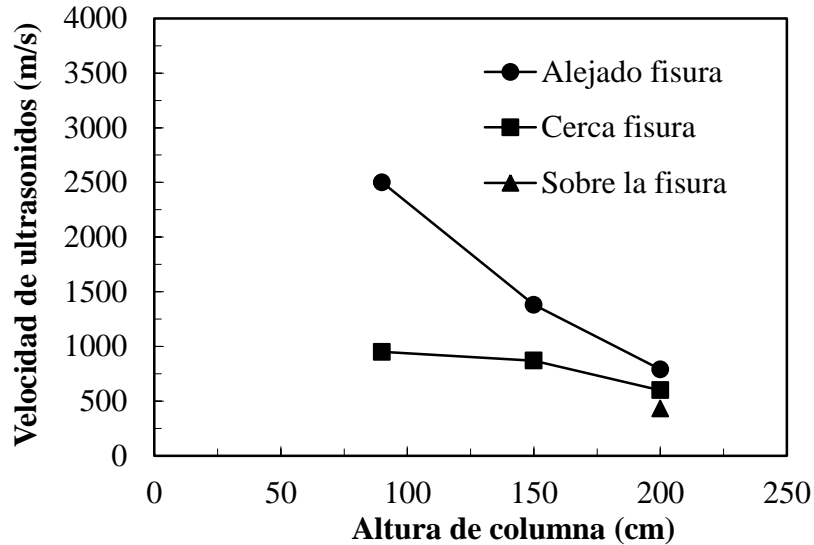
El método NDT más utilizado para valorar la extensión del daño de estructuras de hormigón después del incendio es la velocidad de ultrasonidos (Felicetti, 2008). Los ensayos in-situ empleando la técnica se aplicó a la inspección de pilares de hormigón de la estructura sótano. Los resultados indicaron heterogeneidades en el daño para un mismo pilar, tal como se muestra en la Figura 3, y entre pilares. La velocidad de ultrasonidos varía con una serie de factores: a) la altura del pilar, indicativo de la distribución heterogénea de los daños y de la carga térmica, también observado por (Stawiski, 2006), b) la presencia de fisuras y grietas y c) la distancia a las fisuras e intensidad de fisuración. Estas medidas ponen en evidencia que las variaciones bruscas en la intensidad de fisuración se corresponden con bajas velocidades de ultrasonido. Sin embargo, no se puede deducir directamente a partir de estas medidas que la penetración de los daños y la profundidad de alteración del hormigón haya dado lugar a la alteración química e irreversible de los componentes del hormigón debido al incendio, para ello es preciso recurrir a otro tipo de ensayos.

Figura 3. Velocidad de ultrasonidos en pilares dañados por el fuego, edificio sótano. Influencia de la presencia de fisuras y altura del pilar.

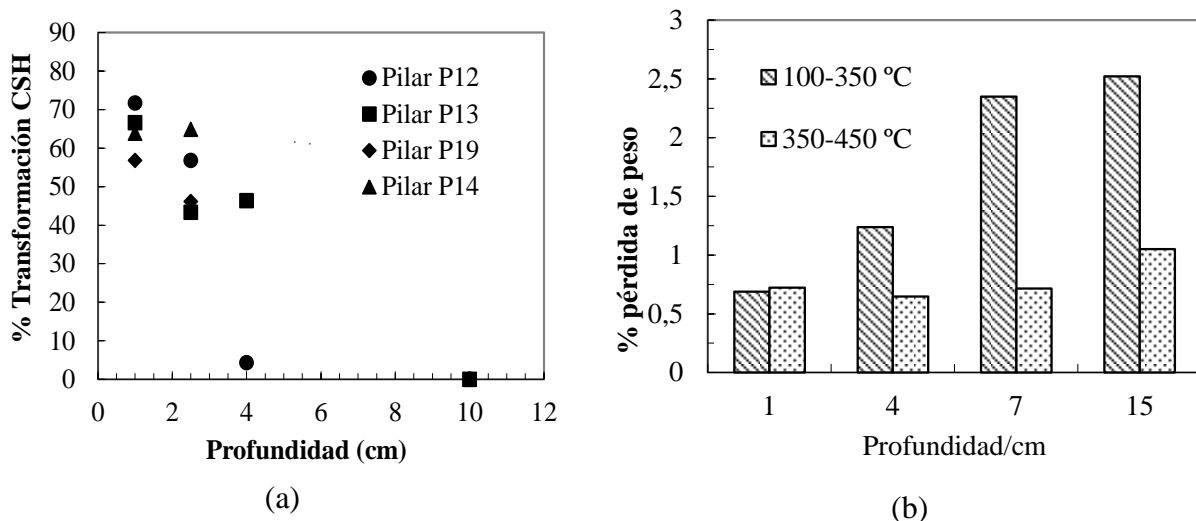
El gel CSH de la pasta de cemento hidratado es el principal componente responsable de la pérdida de resistencias mecánicas (Alonso y Fernández-Municio, 2008-1). La deshidratación del CSH se ha identificado en el presente trabajo mediante ensayos de análisis térmico, ATD/TG, a partir de la pérdida de peso entre 100 y 350°C. La detección de deshidratación del gel CSH permite identificar la profundidad de hormigón que ha estado expuesto a temperaturas en torno a 350 ° C, como se muestra en la Figura 4a, en el caso de los pilares del edificio de oficinas en diferentes plantas, en los que fue posible identificar a partir de ATD/TG que la profundidad máxima de alteración asociada a deshidratación del gel CSH de la pasta llegó hasta 3 cm, mientras que en la estructura subterránea la alteración en la pasta de cemento llegó hasta 7cm (Alonso, 2006-1-2).

Figura 4. Profundidad de la alteración de la pasta en testigos de hormigón a varias profundidades en pilares de varias plantas, edificio de oficinas (a), edificio sótano (b).

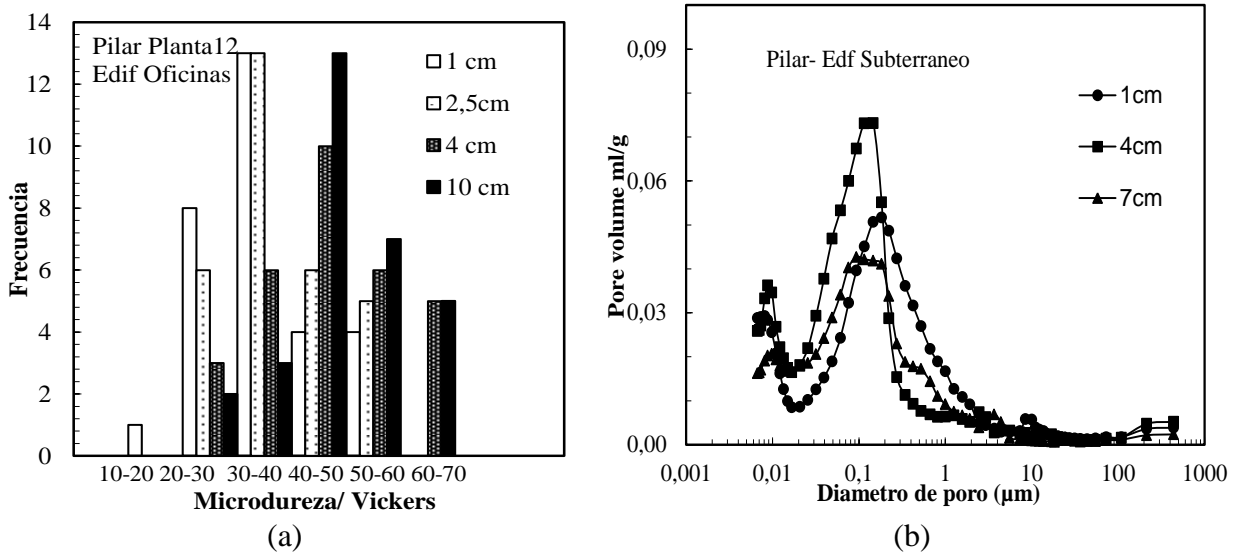
La determinación de la microdureza en la pasta de cemento ha permitido también identificar zonas con diferente grado de deterioro debido a las alteraciones químicas de la pasta, (Figura 6a). La microdureza de la pasta es menor en las zonas de hormigón más exteriores y por tanto más expuestas debido a la menor densidad del material, hecho que se confirma al medir la porosidad también en función de la profundidad detectándose una disminución del tamaño de poro en las zonas internas, como se deduce de la Figura 6b, al ir a profundidades mayores el hormigón esta menos afectado por las transformaciones químicas, por lo que la medida de la porosidad también se ha podido emplear como parámetro indicador de daño. El aumento de la porosidad generalmente está asociado con procesos de deshidratación, pero también debido a la formación de microfisuración, (Alonso, 2006-1-2).

Figura 6. a) Variaciones en microdureza en la pasta en función de la profundidad.
 b) Variaciones en porosidad en función de la profundidad, edificio sótano.

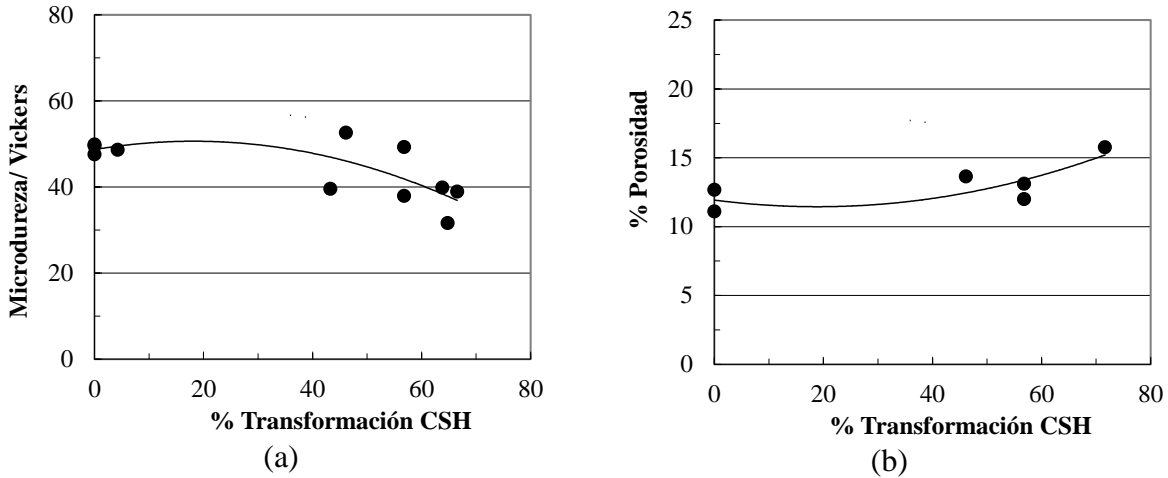
Existe una relación entre el grado de transformación del gel CSH y la microdureza y porosidad del material, como se aprecia en la Figura 7, a mayor grado de transformación o deshidratación del gel CSH, menor microdureza en la pasta y mayor porosidad.

Figura 7. Pérdida de propiedades vs. Alteración del gel CSH en la pasta. Microdureza (a), porosidad (b)

En el presente trabajo se han encontrado buenas correlaciones entre los distintos indicadores de daño que incluyen: microdureza de la pasta, porosidad y la transformación en el gel CSH. Se ha visto que es necesario una transformación de al menos el 55% del gel CSH para inducir cambios relevantes en las otras propiedades, deducido en Figura 7.

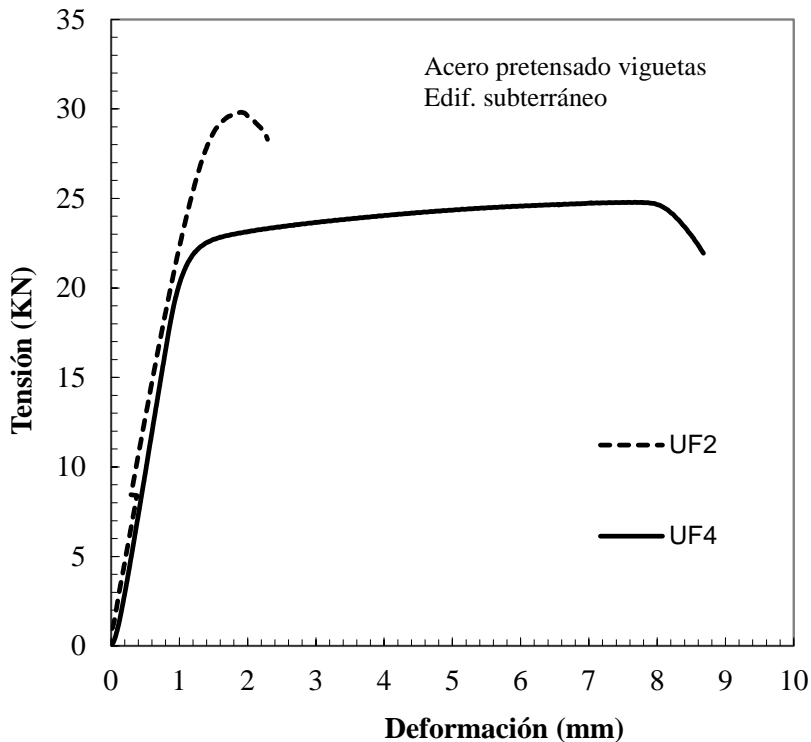
Las armaduras pueden ver alteradas también sus propiedades si se supera una cierta temperatura crítica, que en los códigos y normas de incendio se sitúa en torno a 500°C, ya que a esta temperatura el acero comienza a perder sus propiedades mecánicas de forma significativa. En la Figura 8 se recogen resultados de rotura de fragmentos de armado, se aprecia que las elevadas temperaturas actuando sobre el acero han inducido fenómenos de fragilización muy significativos con importantes pérdidas de propiedades tanto en carga máxima como en deformación.

Figura 8. Cambios en las propiedades mecánicas de acero de viguetas pretensadas por la acción del fuego.

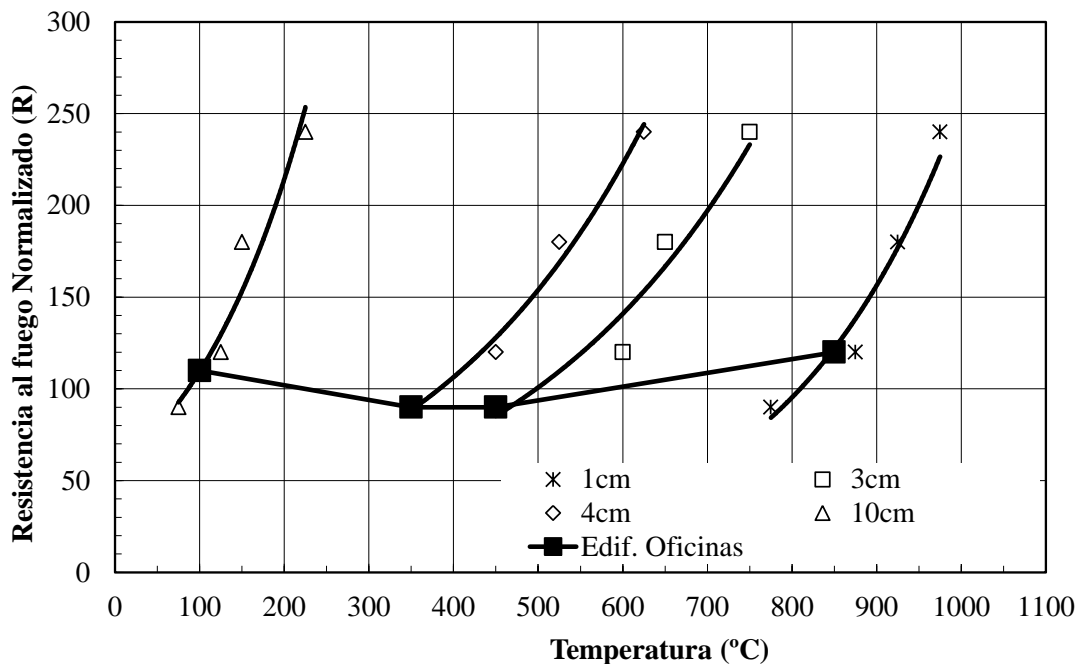
En el caso del edificio de oficinas la extensión del daño varió de una planta a otra. Entre los pisos 12 a 19 las diferencias fueron muy relevantes y los resultados mostraron que en los pisos más altos la profundidad del hormigón afectado por el fuego no penetró más de 1,5 cm, mientras que en los pisos inferiores de la profundidad del hormigón dañado alcanzó hasta 3 cm, mientras que en el edificio sótano que el fuego fue de más larga duración la degradación química irreversible de los materiales alcanzó hasta 7 cm, y que en el caso del túnel no supero 1 cm en la zona de explosión y el daño fue de tipo mecánico.

Finalmente se ha podido identificar a partir de los datos de caracterización del gradiente de alteración de los componentes del hormigón las isotermas de temperatura en función de la profundidad. Aplicando la metodología al caso concreto de los pilares del edificio de oficinas ha sido posible determinar la resistencia al fuego ofrecida por dichos elementos cuando las condiciones de exposición fueron las más adversas. Se identificó que la resistencia al fuego ofrecida fue de una RE90, como se deduce en el ejemplo recogido en la figura 9. Finalmente a partir de los datos de la evaluación en cuanto a profundidad del daño y temperatura asociada al deterioro se ha podido identificar la profundidad de la isoterma de 500 ° C, como se refleja en (Alonso, 2008-2) que ya puede ser utilizada para el cálculo posterior de la capacidad residual de la estructura post-incendio y poder decidir sobre la profundidad de la reparación o en su caso la demolición de la estructura.

Figura 9. Isotermas de temperatura en pilares de hormigón del edificio de oficinas expuesto al fuego. Determinación de la profundidad de la isoterma de 500 ° C.
