Inspección y evaluación de sistemas de techado: un estudio de caso

Inspection and evaluation of roofing systems: a case study

Inspeção e avaliação dos sistemas de cobertura: um estudo de caso

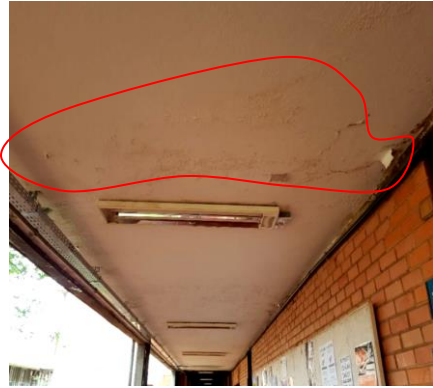
En la visita interna realizada el 30/10/2018 por la mañana, después de una temporada de lluvias, se observaron fugas en el techo del pasillo del aula (áreas 1, 2 y 3), incluso después de que la lluvia había cesado, como se muestra en la Figura 3 y la Figura 4. Las canaletas son múltiples y están dispersas en un área amplia del techo.

Figura 3. Canales en el revestimiento del techo del pasillo con moho, manchas de humedad y desprendimiento del revestimiento.

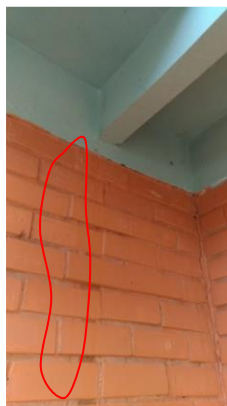
Otro generador importante de quejas en el Bloque C son las infiltraciones en el aula CT 25/15 (área 4) del Departamento de Ingeniería Civil y Ambiental. Las imágenes proporcionadas fueron tomadas en la mañana del 29/10/2018 después de una noche lluviosa. En las imágenes de la Figura 5 y la Figura 6, se destaca que las infiltraciones tienen flujo de agua que se origina en la transición de la mampostería del haz dentro de la habitación, y al final de la zona de reconocimiento, cerca de la zona de enfoque 4, hay una junta estructural sellador para evitar que pase agua.

Figura 5. Drenaje de agua en la interfaz viga-mampostería

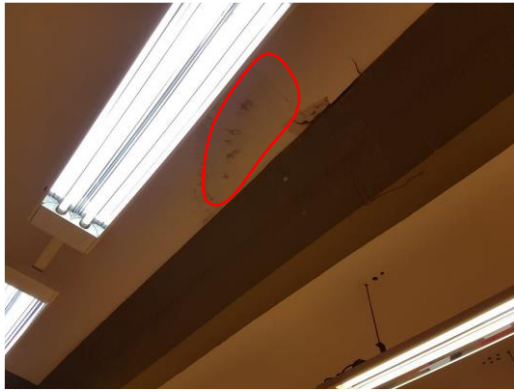
Otro lugar en el que se expresaron situaciones de incomodidad relacionadas con la pérdida del rendimiento de la estanqueidad del techo fue el auditorio ENC (área 5). La inspección interna se realizó el 13/11/2018 para la verificación de las infiltraciones reportadas. Es posible ver cerca de una viga del techo de las marcas del auditorio de canaletas recién secas, incluidos los charcos que aún salen del piso. La Figura 7 y la Figura 8 a continuación ilustran dichos puntos que indican la trayectoria del agua y la formación de charcos.

Figura 7. Resalte las manchas de humedad en el techo

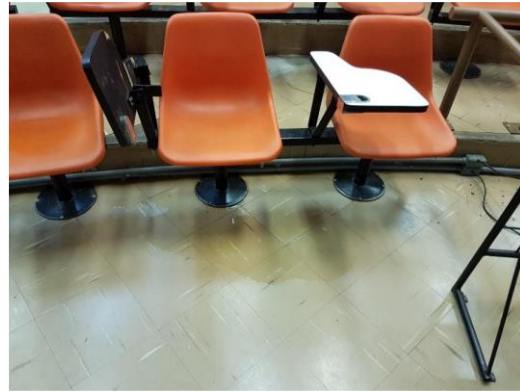
Figura 8. Charcos de agua formados por el goteo.

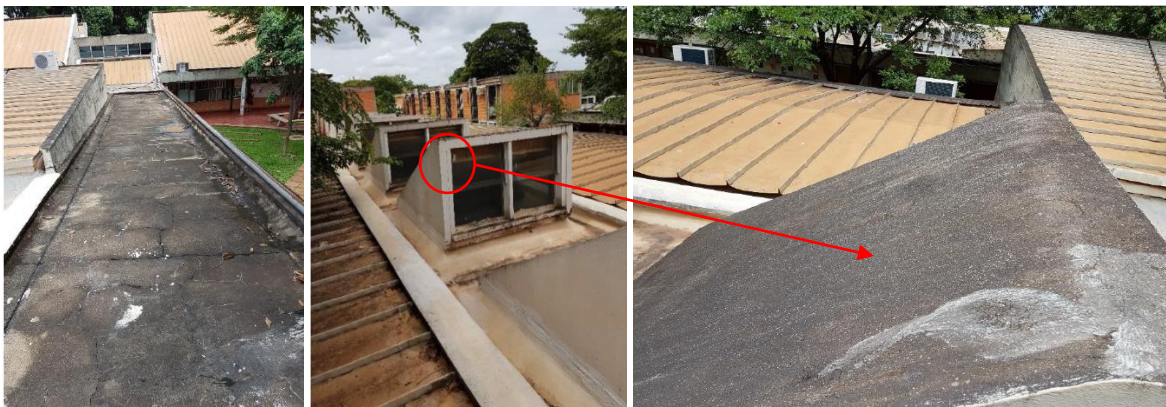
Los *sheds* y el techo del hall de entrada del auditorio no tienen techo, están hechos de losas sólidas impermeabilizadas, figura 9, figura 10 y figura 11. Los *sheds* presentes en el techo son desde un punto de vista estructural. Rendimiento del elemento del sistema de cubierta en buen estado, con solo suciedad superficial sucia.

En la estructura de soporte no hay signos que indiquen una impermeabilización posterior después de la eliminación del techo. Se encontraron grietas por contracción principalmente en toda la losa y en algunos lugares pequeñas averías de concreto. Las juntas a lo largo de la losa, así como entre las losas y los rieles, están muy degradadas, sin signos de relleno y sellador, con acumulación de agua.

Figura 9, Figura 10 y Figura 11. Estructura de soporte sin techo / claraboyas.
