Colapso do Edifício Wilton Paes de Almeida – SP: lições aprendidas

O objetivo deste trabalho foi fazer um diagnóstico que explique o mecanismo de colapso, em apenas 80 minutos, do edifício Wilton Paes de Almeida, o que foi surpreendente para a engenharia de concreto estrutural. Incêndios anteriores, como o Edifício Andraus o Joelma e o Grande Avenida, resistiram a mais de 4 horas de incêndio sem desmoronar e estão atualmente em uso. Para entender esse colapso incomum, foi realizada uma investigação experimental das características e propriedades do concreto e da armadura usada nessa estrutura, com base em um "projeto estrutural hipotético" que considerou as características reais dos materiais utilizados. Com base no diagnóstico, foram estabelecidas recomendações para que casos como esse não se repitam.

Fire and Collapse of the Wilton Paes de Almeida Building in São Paulo, Brasil: lessons learned

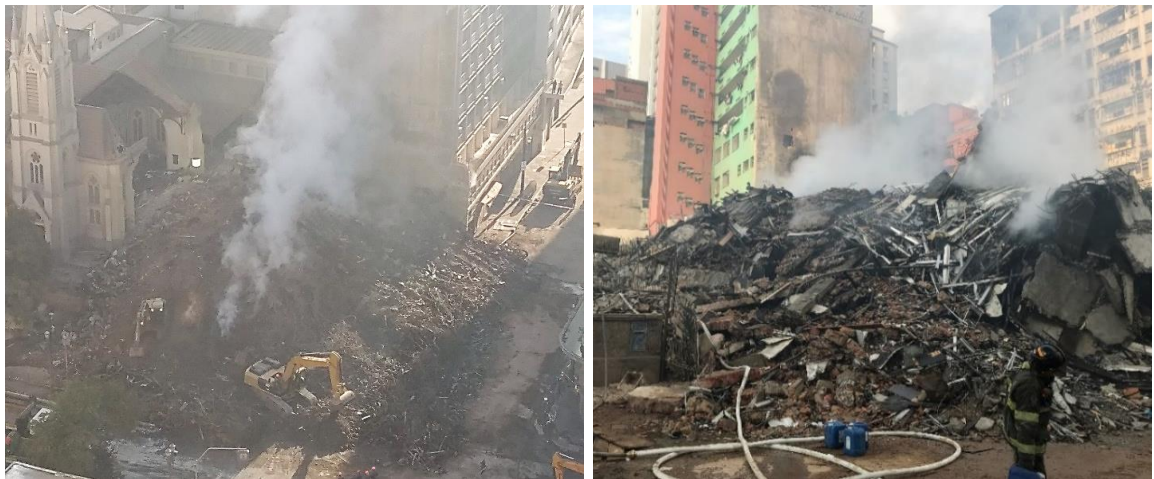
Na madrugada do primeiro dia do mês de maio de 2018, um incêndio levou o edifício Wilton Paes de Almeida ao desabamento total. O incêndio teve início por volta das 01h30, e as chamas começaram por um provável curto circuito no quinto andar (G1, 2018).

Em pouco espaço de tempo, devido às características construtivas do prédio, o fogo se alastrou rapidamente pelos outros andares, tanto para cima (como esperado) quanto para baixo (não esperado), tomando conta de toda a estrutura, do térreo à cobertura. Por volta das 02h50, toda a edificação, ainda em chamas, desmoronou sobre si (Figura 2), causando a morte de 07 pessoas e muitos prejuízos nas construções vizinhas assim como enormes transtornos a famílias e ao trânsito e livre circulação de pessoas da região.

Figura 2. Edifício Wilton Paes de Almeida após o seu colapso (fonte: acervo pessoal de Paulo Helene).

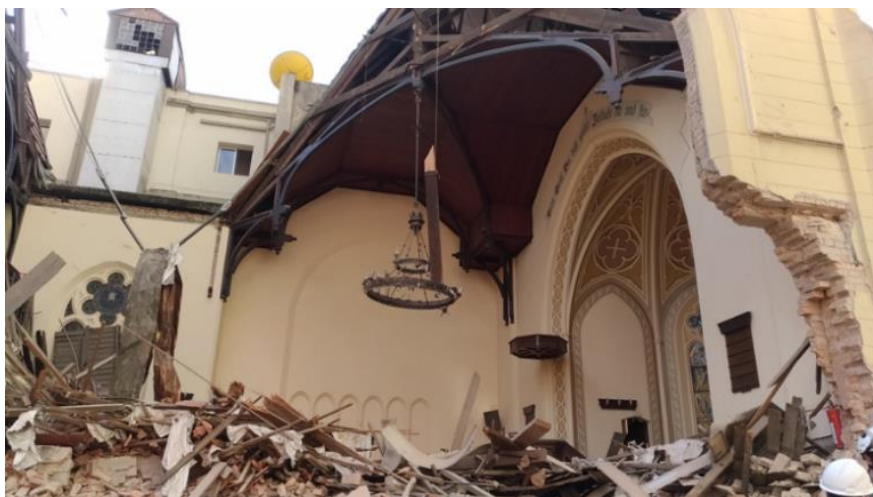
Com o colapso ocorrido no Largo do Paissandu, fica evidente as diversas perdas e riscos que a falta de manutenção e descaso com o patrimônio pode causar para a sociedade. Foram 07 pessoas que perderam suas vidas, cerca de 92 famílias que perderam o teto que os abrigava; 220 milhões de brasileiros que perderam um imóvel pertencente à União avaliado em mais de 7 milhões de dólares, e inúmeros outros transtornos a pessoas, que residem e trabalham nas propriedades ao redor do prédio que colapsou (Figura 3).

Figura 3. Danos causados à Igreja Luterana, vizinha ao Ed. Wilton Paes de Almeida (fonte: acervo pessoal de Paulo Helene)

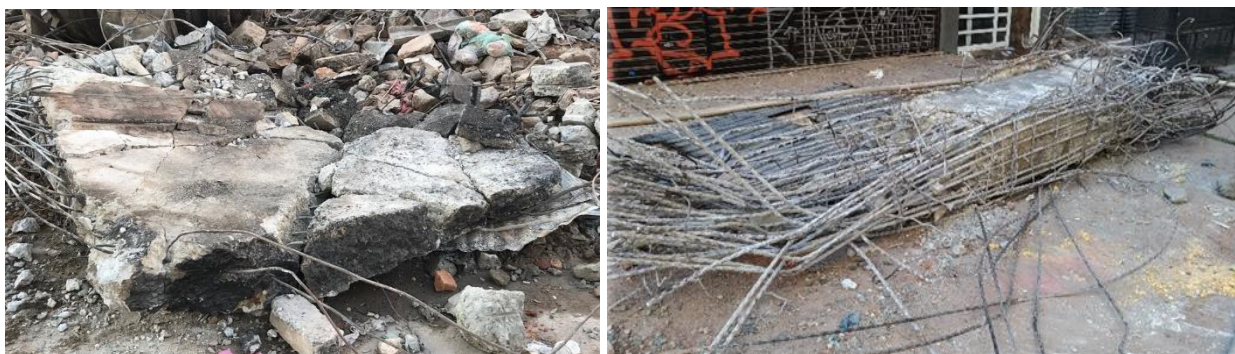
Foram selecionadas para a coleta duas grandes amostras da superestrutura colapsada do edifício para a realização de ensaios de caracterização, um trecho de laje e um trecho de pilar (Figura 10).

Figura 10. Trechos de laje em balanço e pilar recolhidos dos escombros para ensaios (fonte: acervo pessoal de Paulo Helene)

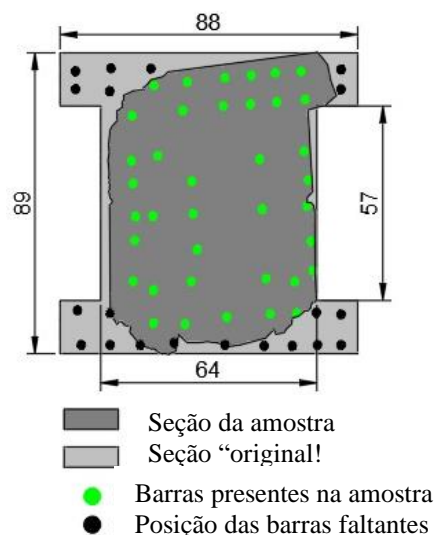
Após o corte diamantado da seção do pilar recolhido dos escombros, ficou evidente a disposição das armaduras dentro do pilar, sendo então possível realizar a reconstituição da seção transversal do trecho de pilar amostrado, conforme apresentado na Figura 11.

Figura 11. Reconstituição da seção transversal do pilar recuperado dos escombros.

Com o conhecimento da seção transversal, disposição das barras de aço e seus respectivos diâmetros médios, foi possível estimar a taxa de armadura longitudinal em aproximadamente 3%, o que é convencional para edificações com múltiplos pavimentos.

O cobrimento das armaduras, importante verificação ao critério de durabilidade e de resistência ao fogo, variava de 1 cm a 5 cm na amostra coletada, o que, mais uma vez, evidenciava uma falta de controle e cuidado, típicos e comuns na época de execução do edifício.

Do ponto de vista da resistência ao fogo, o cobrimento (C1) que é utilizado para o cálculo da resistência da armadura ao gradiente térmico, vai da face externa do pilar até o centro da armadura principal, o que neste caso variou de 2,5 cm a 6,5 cm.

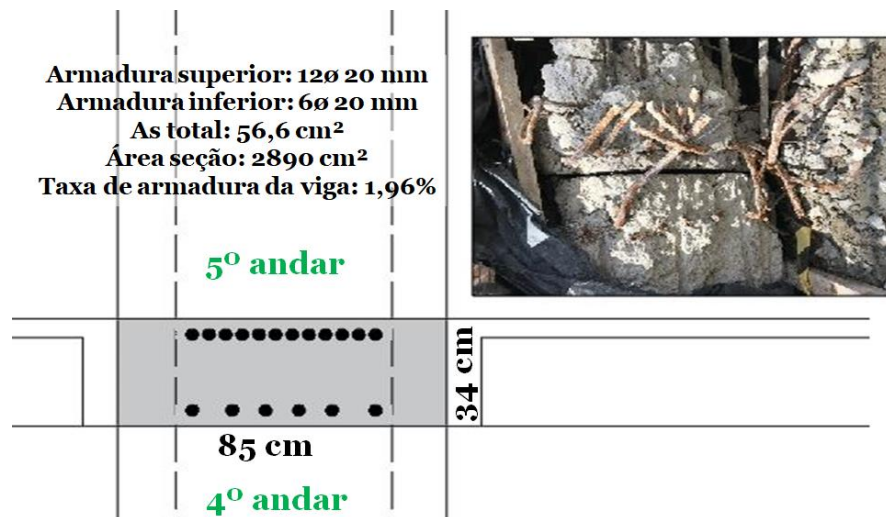
Ainda no trecho de pilar coletado, encontrou-se a intersecção pilar-laje, e sua armadura evidente. Portanto, foi possível determinar a disposição das armaduras na viga faixa que suportava a laje (Figura 12).

Figura 12. Configuração idealizada da armadura na viga faixa.

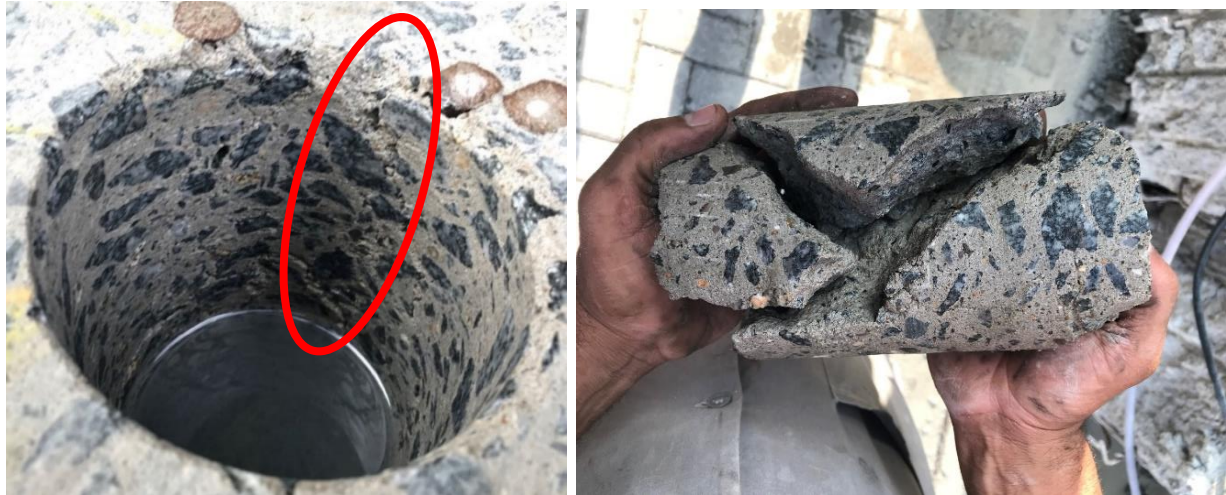
No total, foram realizadas 16 extrações, das quais apenas 06 (seis) puderam ser caracterizadas como testemunhos aproveitáveis para resistências mecânicas, em decorrência do grande número de fissuras internas, conforme se observa na Figura 13. Essas fissuras foram possivelmente causadas por mau adensamento do concreto no momento da construção do edifício e, mais provavelmente, também pelos esforços dinâmicos decorrentes da queda da superestrutura durante o colapso do edifício.

Figura 13. Fissuras visíveis durante a extração e testemunho descomposto. (fonte: acervo pessoal de Paulo Helene)

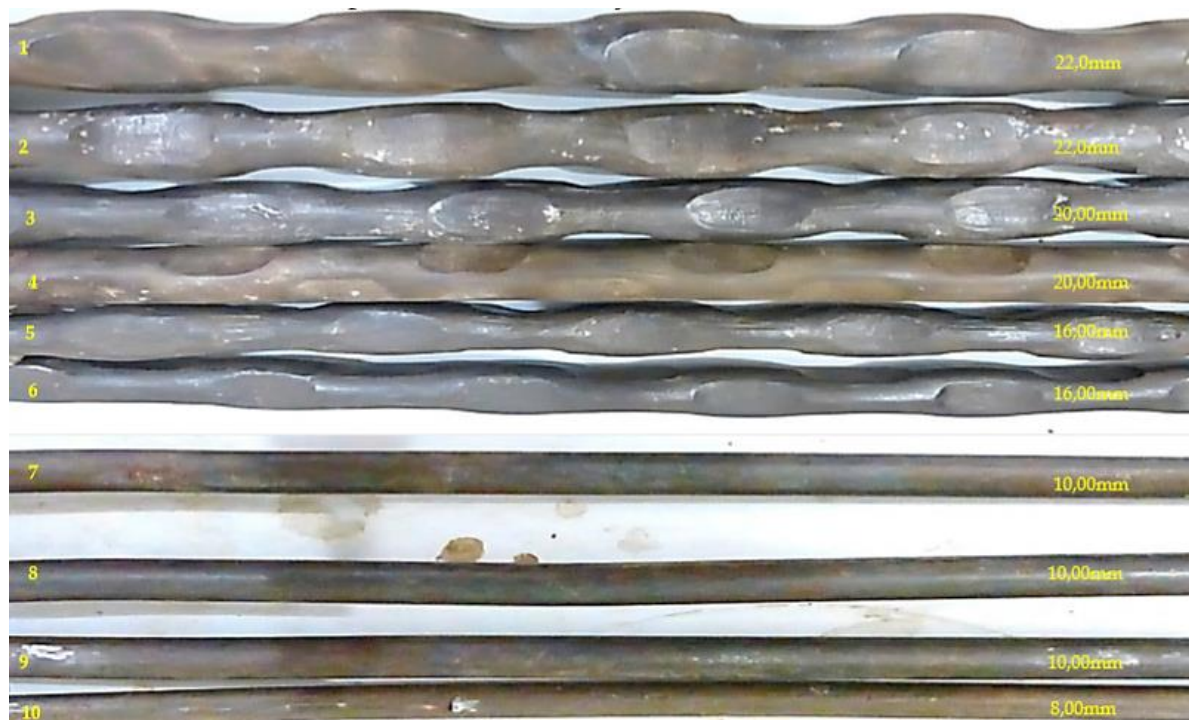
O aço empregado na armadura do WPA era de dois tipos, e foram nomeados de entalhado e liso, em função da sua conformação superficial. Devido ao formato original, as barras “entalhadas” com depressões apresentadas de maneira uniformemente ordenadas variam sua angulação em 90°, conforme se observa na Figura 14.

Figura 14. Classificação das amostras de aço de acordo com sua bitola (fonte: Arcelor Mittal)

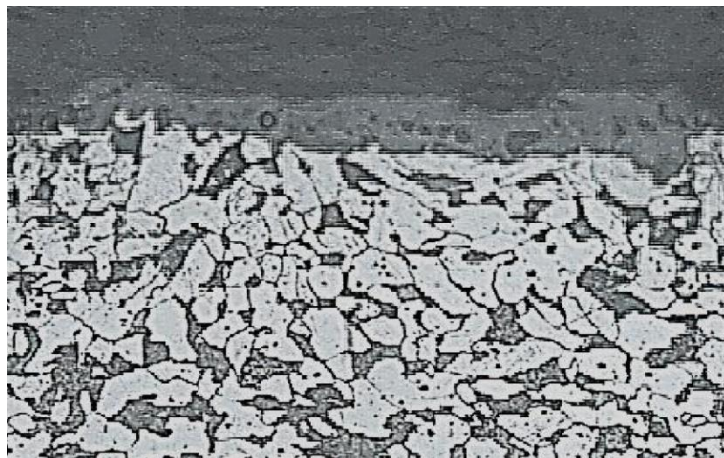
As análises de metalografia realizadas com diferentes ampliações mostraram que as amostras de barras longitudinais entalhadas com bitolas de 22, 20, e 16 mm correspondem ao aço CA 60 e as barras transversais lisas com bitola de 10 mm e as barras complementares lisas com bitola de 8 mm correspondem ao aço CA 37. Um exemplo de análise metalográfica pode ser observado na Figura 15.

Figura 15. Superfície da amostra de barra de aço com 22mm de diâmetro, 200x ampliada (Fonte: Laboratório da ArcelorMittal)
