Estudo termográfico das manifestações patológicas devidas à umidade e do estado de conservação da cobertura da Basílica de Santa Maria

Thermographic study of the pathological manifestations due to humidity and of the conservation state of the Santa Maria Basilica's roof

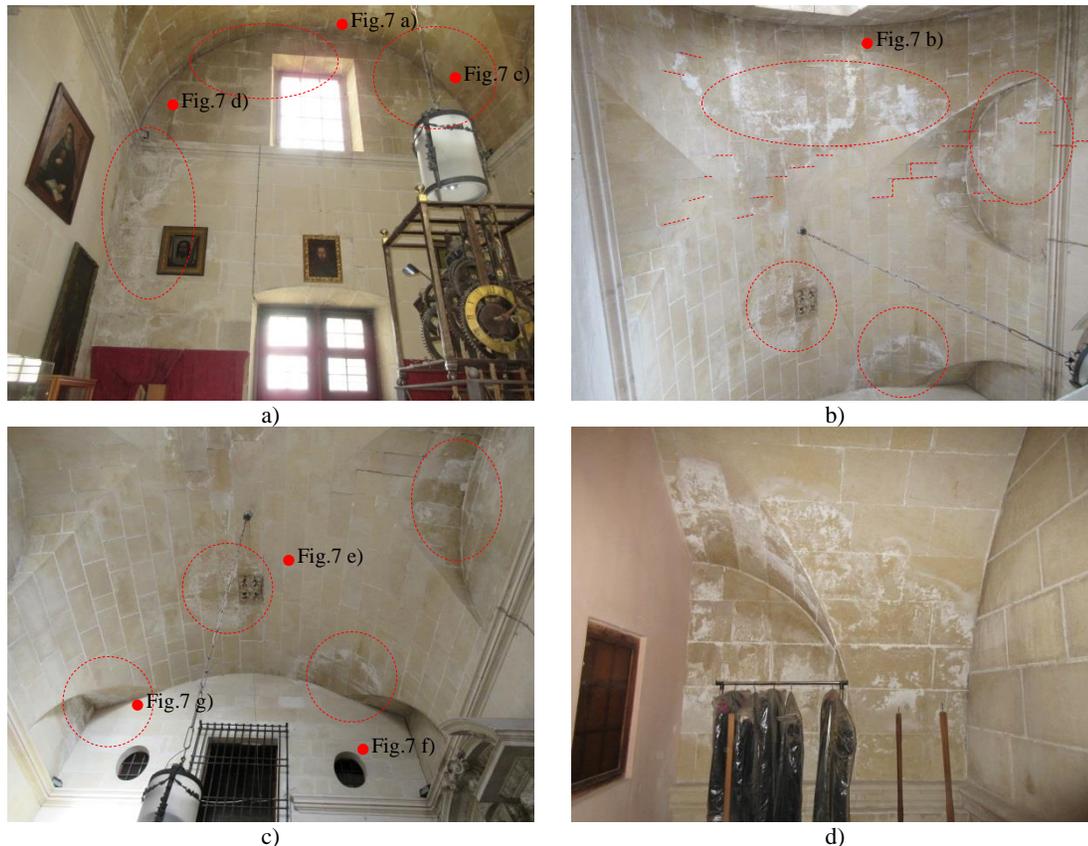
Por outro lado, se o acúmulo dos sais mencionados acima correspondesse a sais higroscópicos, estes tenderiam a reter água do ar quando a umidade relativa do ar ultrapassasse um determinado valor limite, o que poderia gerar um falso mecanismo de presença de umidade devido à higroscopia condensação, com possível aparecimento de manchas, mas causada simplesmente pela absorção de vapor d'água do ar devido ao efeito da higroscopicidade dos sais e não pela presença real de uma fonte de água por infiltração ou capilaridade. Por esse motivo, uma causa geral da patologia da umidade em edifícios históricos é o aparecimento de eflorescências devido a fenômenos de infiltração locais causados anos atrás que foram posteriormente reativados. Ou seja, o aparecimento de novas umidades na alvenaria não seria devido à presença real de uma nova infiltração de água, mas devido à higroscopicidade dos sais na superfície das rochas. Grossi e Esbert (Grossi e Esbert, 1994) apresentam uma profunda revisão bibliográfica sobre os efeitos dos sais solúveis na deterioração de rochas monumentais. Nesse sentido, no interior da igreja analisada, observam-se diferentes eflorescências e manchas, que sugerem a existência de infiltrações, Fig. 2.

Figura 2. Fotos dos ambientes abaixo da cobertura 2: a) Fachada leste, b) Vista inferior da cobertura, c) Vista inferior da cobertura com parede divisória em abóbada, d) Ambiente adjacente superior após divisão com parede divisória. Fotos dos ambientes sob cobertura 1: e) Vista inferior da área da cobertura próximo à fachada externa, f) Vista inferior da cobertura em contato com o corpo da igreja. As Figuras a), b), c) incluem os pontos de tomografia da Fig. 7 com um ponto vermelho.

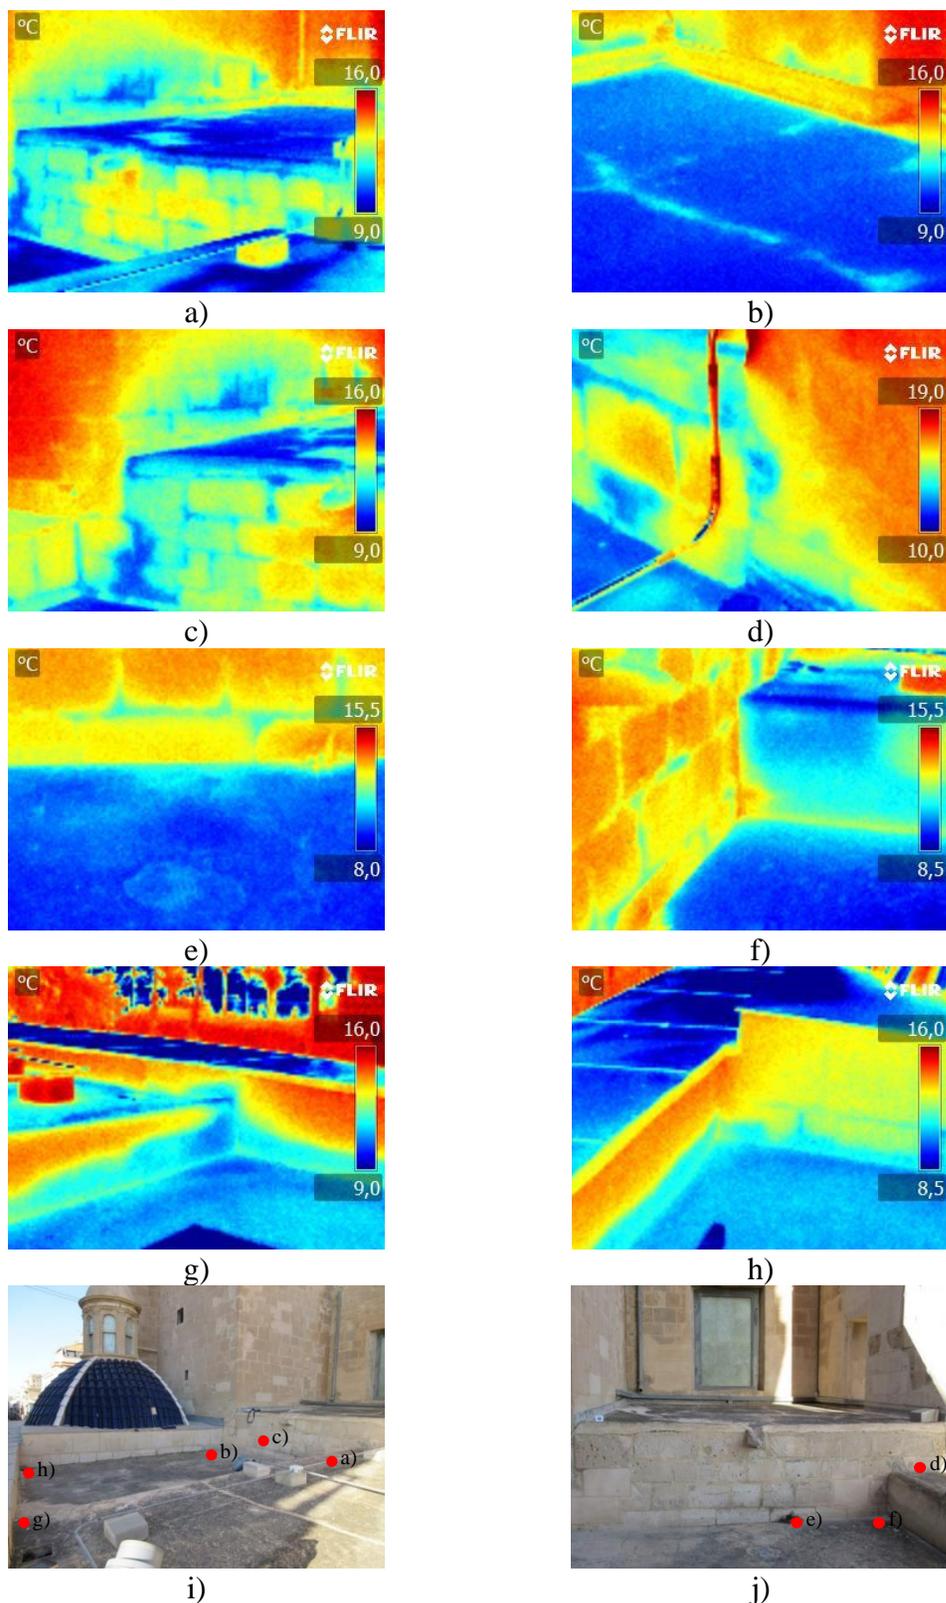
Em relação aos resultados da análise termográfica da cobertura 1, a Fig. 3 mostra as imagens das áreas superior e inferior da cobertura. A Fig. 3 (a) mostra uma visão geral da parte superior da cobertura. Nesta imagem, todas as possíveis manifestações patológicas anteriormente mencionadas podem ser identificadas. Em primeiro lugar, pode-se perceber como após o ensaio de estanqueidade e do despejo de água sobre parte dos vazios verticais da fachada e 10 h após o ensaio, parte da umidade é preservada devido à alta capacidade de absorção da pedra em o revestimento. Nesta imagem também pode ser visto como na área do parapeito, a água acumulou-se mais do que na área localizada apenas na área da calha. Um detalhe desta área pode ser visto na Figura 3c, onde pode-se observar não só a entrada e o acúmulo de água na área inferior, mas também a água infiltrada pelas juntas entre as peças de alvenaria. Por outro lado, deve-se observar também a mudança abrupta das características térmicas na junta entre o parapeito e a parede correspondente à proteção rígida da saia superior, Fig. 3a-3c. A junção entre os dois materiais é claramente observada e pode-se perceber como parte da água despejada do final da saia escorreu pelo revestimento, ficando armazenada na área da junta, devido à ausência da correta realização do detalhe final da saia. Em relação à calha, entretanto, não foram detectados problemas de vazamento. Por outro lado, a Fig. 3b mostra um detalhe da calha para passagem das instalações. Nesta imagem, pode-se observar em verde, a parte posterior da calha, onde ficou armazenada água, devido à falta

de estanqueidade da junta e ausência de dispositivo de proteção para evitar que a água goteje pela face e vaze atrás da sarjeta. Por outro lado, a Figura 3d mostra um detalhe da falta de estanqueidade da extremidade direita do parapeito, na área de ligação da ponta da saia, do parapeito e do contraforte, marcando a área que atualmente se encontra muito deteriorada, sendo um sinal óbvio de falta de impermeabilização. Ainda em relação aos problemas de impermeabilização, pode-se observar na Fig. 3e, a ausência da impermeabilização na área de contato da saia inferior com o parapeito, bem como a presença de vegetação na área mais à direita da foto, onde está a maior temperatura. Além disso, o estado atual de impermeabilização da área danificada do peitoril pode ser avaliado por meio desta imagem. Os resultados apresentados pela termografia não mostraram a presença de problemas de estanqueidade. Por fim, as Fig. 3g-3h mostram a área represada durante o teste, onde pode-se observar claramente o processo de ascensão capilar pelo revestimento, ultrapassando claramente os 5 cm de fita impermeabilizante atualmente instalada na junção da saia com o revestimento vertical, nas áreas onde foi colocada, visto que há ausência deste detalhe construtivo em várias partes da saia inferior.

Figura 3. Termografia da cobertura 1: a) Vista geral da área superior, b) Detalhe da calha das instalações, c) Umidade na face vertical e canto do parapeito, infiltração através das juntas de alvenaria, d) Falta de estanqueidade no parapeito e contraforte, e) Saia inferior e face vertical, f) Conexão lateral da saia do parapeito, g) e h) Capilaridade, i) e j) localização dos termógrafos. Os pontos vermelhos indicam a localização da termografia na imagem associada.

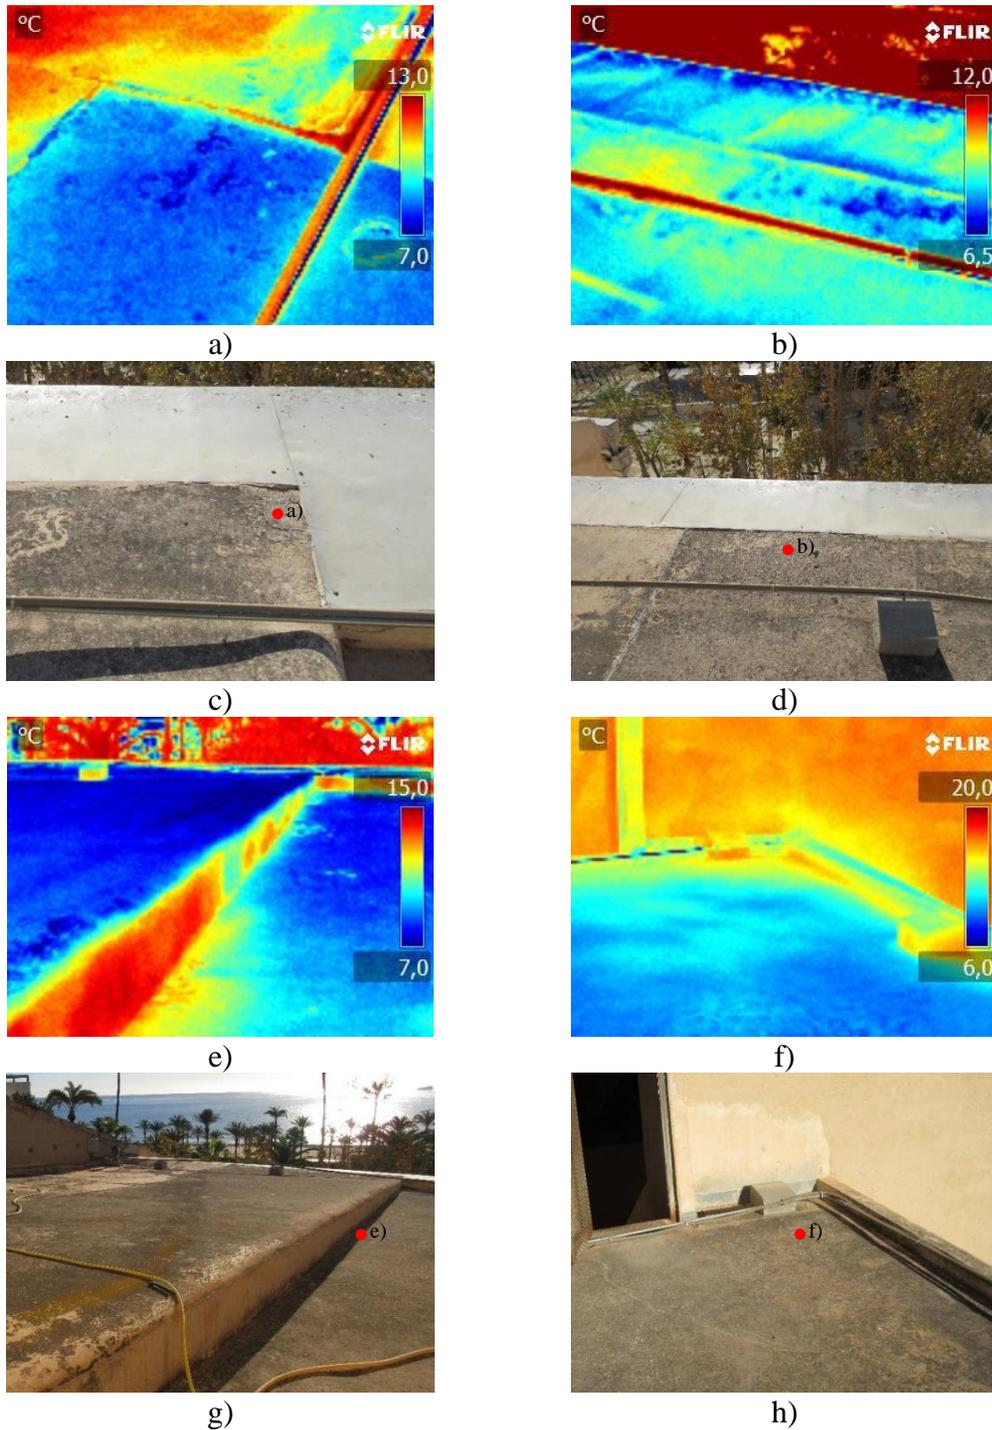
Em relação aos resultados da análise da cobertura 2, as Fig. 4a e 4b mostram o detalhe da ausência da junta perimetral, mostrando a diferença de temperaturas nas áreas onde a argamassa está totalmente deteriorada, e a junta está sem argamassa entre o final da saia e do forro. É importante não confundir com a linha vermelha associada à passagem de um tubo de instalação, uma vez que a área analisada é aquela associada ao final da ligação com a face vertical da fachada. Essas imagens mostram a falta de isolamento térmico nos trechos do revestimento vertical, bem como áreas com tom mais frio, devido ao derramamento de água durante o teste de carga. As Fig. 4c e 4d mostram um detalhe desta área sem aplicação de câmara térmica. Por outro lado, a Fig. 4e mostra a zona de extremidade da saia lateral. Nesta imagem pode-se observar a falta de isolamento térmico nos trechos de face vertical, bem como áreas de tom mais frio, devido à água despejada durante o teste de carga. Esta área é mostrada em um tom mais esverdeado na área central da foto. Destaca-se também o contraste na junta da aba da saia, mostrando claramente a posição da junta horizontal entre o material superior e o material de suporte. Esta junta, representada por uma linha amarela com tons de ciano, apresenta um importante estado de deterioração, como pôde ser observado durante a análise visual da cobertura, Fig. 4g. Por fim, a Fig. 4f mostra um detalhe da extremidade perimetral da saia, na área próxima à porta de acesso a cobertura. A Fig. 4 também inclui imagens de câmeras digitais das áreas analisadas por imagens térmicas. A comparação dessas imagens permite observar os benefícios do uso da termografia na detecção de patologias, sendo esta uma técnica de apoio à inspeção visual.

Figura 4. Termografia da cobertura 2: a) Deterioração da junta perimetral, b) Detalhe da falha na junta perimetral em contato da saia com a fachada, c) e d) Imagem a) e b) com câmera digital, e) Detalhe da extremidade lateral da saia e ligação à cobertura; f) Zona perimetral da saia na zona de acesso à cobertura; g) e h) Imagem e) e f) com câmera digital. Os pontos vermelhos indicam a localização da termografia na imagem associada.

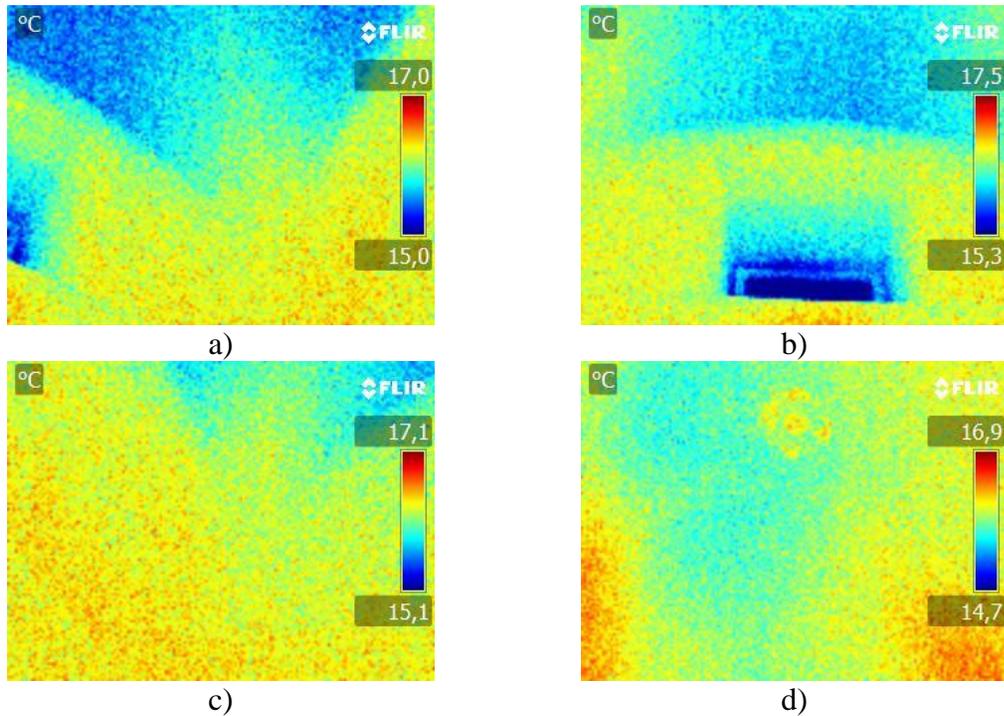
Analisando o comportamento térmico da sala sob a área inferior da cobertura 1, Fig. 5, referida ao longo do estudo como a sala adjacente à Capela da Comunhão, pode ser observada na Fig. 5a, correspondente ao canto de ligação entre a fachada exterior e o arco principal que dá acesso à Capela da Comunhão e, disposto na zona junto à presença de ralo na cobertura da parte superior, que seja claramente definida a diferença térmica entre a parte correspondente à fachada e a cobertura da abóbada. Porém, com as condições climáticas registadas durante o ensaio, não foi detectada a presença de irregularidades térmicas específicas nas zonas potencialmente danificadas associadas à ligação entre a fachada e o arco toral da abóbada de aresta analisada. Além disso, observa-se parte da janela externa, que serve de referência para poder enquadrar a foto. A Fig. 5b mostra um detalhe da área da janela. Nesta imagem, o efeito de ponto frio é claramente visível devido à maior transparência térmica do vidro em comparação com as altas espessuras da fachada. Além disso, nota-se a falta de isolamento térmico nas zonas de ligação entre a fachada e a cobertura, marcando claramente o bordo de junção entre os dois, e apresentando um gradiente de temperatura desde o início até à zona central da abóbada. Na Fig. 5c, é mostrada a termografia do outro canto da fachada exterior, semelhante à descrita na Fig. 5a. Como se pode verificar nesta imagem não existem indícios patológicos relevantes, sendo detectado apenas o desnível térmico entre as faces verticais e a cobertura da abóbada. Finalmente, a Fig. 5d mostra uma imagem geral da cobertura. Esta imagem mostra a presença de uma parte da cobertura ligeiramente mais fria que a outra, principalmente devido ao efeito do acúmulo de água durante o ensaio.

Figura 5. Termografia das salas sob a cobertura 1, adjacentes à Capela da Comunhão: a) Ligação do arco principal com a fachada exterior, na zona de acesso à Capela da Comunhão, b) Ligação da fachada com a cobertura em janela área, c) Segundo canto da parede da fachada, equivalente à imagem (a), d) Vista geral da cobertura vista de baixo.

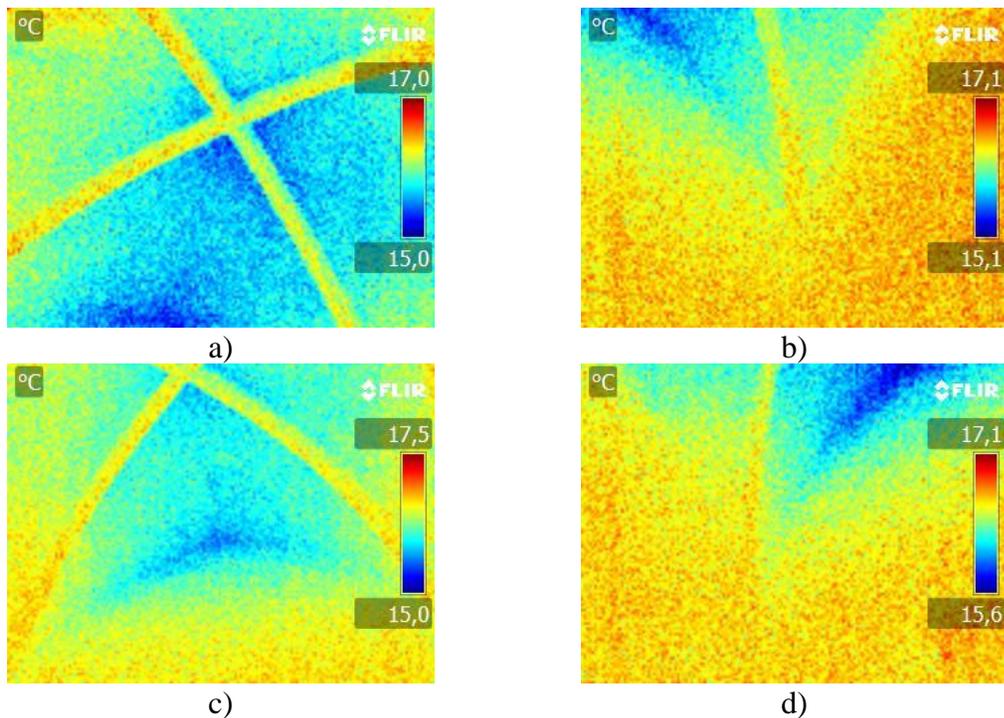
Figura 6. Termografia dos ambientes sob a cobertura 1, adjacentes ao edifício lateral: a) Vista geral do telhado, b) Ligação entre fachada e esquina lateral, c) Ligação entre fachada e a cobertura, d) Ligação entre fachada e esquina lateral oposta.

Em relação à análise por termografia realizada para a sala localizada na nave lateral, contígua à nave central da basílica, a Fig. 6 mostra a distribuição das temperaturas nos diferentes pontos críticos analisados nas seções anteriores. Em primeiro lugar, a Fig. 6a mostra uma vista inferior da cobertura em abóbada de arestas. Pode-se observar a diferença de temperaturas entre os arcos perpendiculares e o restante da laje que compõe a abóbada. Por outro lado, as Fig. 6b e 6d mostram a termografia detalhada dos cantos de conexão entre os arcos perpendiculares e as paredes da fachada. Observa-se um padrão de comportamento semelhante aos descritos para a sala anterior, com a diferença da temperatura mais elevada do início das arcadas. De referir que a análise destes pontos foi efetuada sem a presença de fontes de luz próximas antes ou durante o ensaio, pelo que a distribuição térmica se deve ao equilíbrio higrotérmico entre o exterior e o interior do edifício. Por fim, a Fig. 5c mostra o mesmo problema de falta de isolamento da sala anterior, devido à junta de ligação entre a fachada vertical e a cobertura.

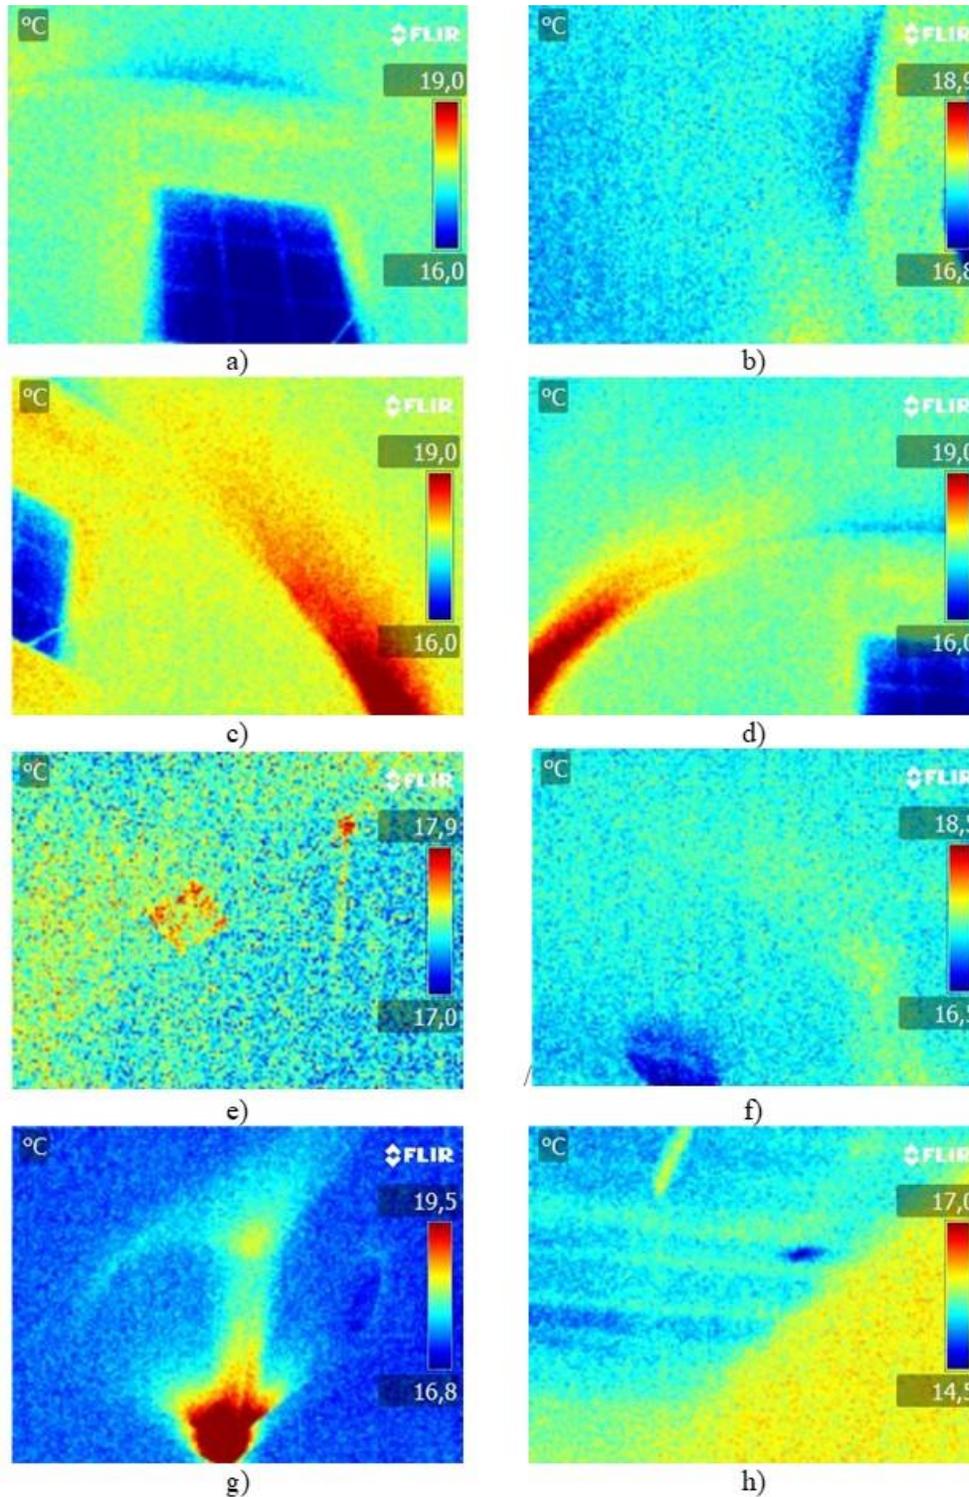
Por fim, em relação à análise termográfica realizada para a sala sob a cobertura 2, a Fig. 7 mostra a distribuição das temperaturas nos diferentes pontos críticos analisados nas seções anteriores. Em geral, o comportamento térmico é muito semelhante aos detectados nas divisões anteriores, exceto que neste caso não se observou uma grande diferença térmica entre os pontos da fachada interior e a cobertura. Ou seja, as Fig. 7a, 7b, 7c e 7d mostram o detalhe do contato entre a fachada e a cobertura, mostrando os vazamentos térmicos na parte superior da área da janela, bem como na própria janela. A Fig. 7e mostra uma termografia da parte da cobertura correspondente à ancoragem do lustre, onde se observa uma distribuição uniforme das temperaturas sem a presença de danos detectados. Nas Fig. 7f e 7g, observam-se as termografias associadas às Fig. 7c e 7d, mas neste caso, na fachada oposta à externa. Nesse caso, as variações térmicas podem ser observadas nas áreas afetadas pelo aquecimento das fontes de luz. Isso se deve à presença de pontos frios nas zonas de contato entre a parede lateral e a fachada. Esses pontos frios, especialmente aqueles detectados na Fig. 7g, estão relacionados às manchas de umidade detectadas. Nessas imagens, o orifício circular mais frio é mostrado como referência para localizar a posição das fotos. É importante ressaltar que tais manchas de umidade, além de estarem relacionadas à presença de zona fria, também estão relacionadas à presença de zona de acúmulo de água na parte superior da cobertura 2, próximo à cúpula. Nesta área a água captada na cúpula é descarregada, sendo que a falta de vedação lateral na ponta da saia, aliada ao baixo nível de ventilação do ambiente mostrado, causam o aumento da umidade, e consequentemente o aparecimento de tal eflorescência.

Por fim, é de notar a presença de uma fuga detectada no edifício anexo com acesso à sala 2. Esta fuga é na cobertura do piso superior. Não foi possível detectar se a presença de umidade se deve a um erro no telhado da cobertura, ou na própria cobertura 2. Porém, devido à sua posição geométrica, está muito próximo da posição do ralo da cobertura, o que pode ser um indício da falta de estanqueidade da cobertura.

Figura 7. Termografia da sala sob a cobertura 2: a) janela e área da laje, b) vista inferior da cobertura, c) vista da conexão da parede lateral da laje, d) vista da conexão da parede lateral da laje, e) área central da cobertura, f) vista da parede divisória traseira, g) vista da conexão da parede lateral e da parede traseira, h) vazamento na área externa.
