Diagnóstico e proposta de solução para as lesões presentes na laje do Convento de Santa Clara de Asís

A. Hernández Oroza^{1*}

Diagnosis and solutions proposal to the damages present in the ceiling of the Convent of Santa Clara de Asís

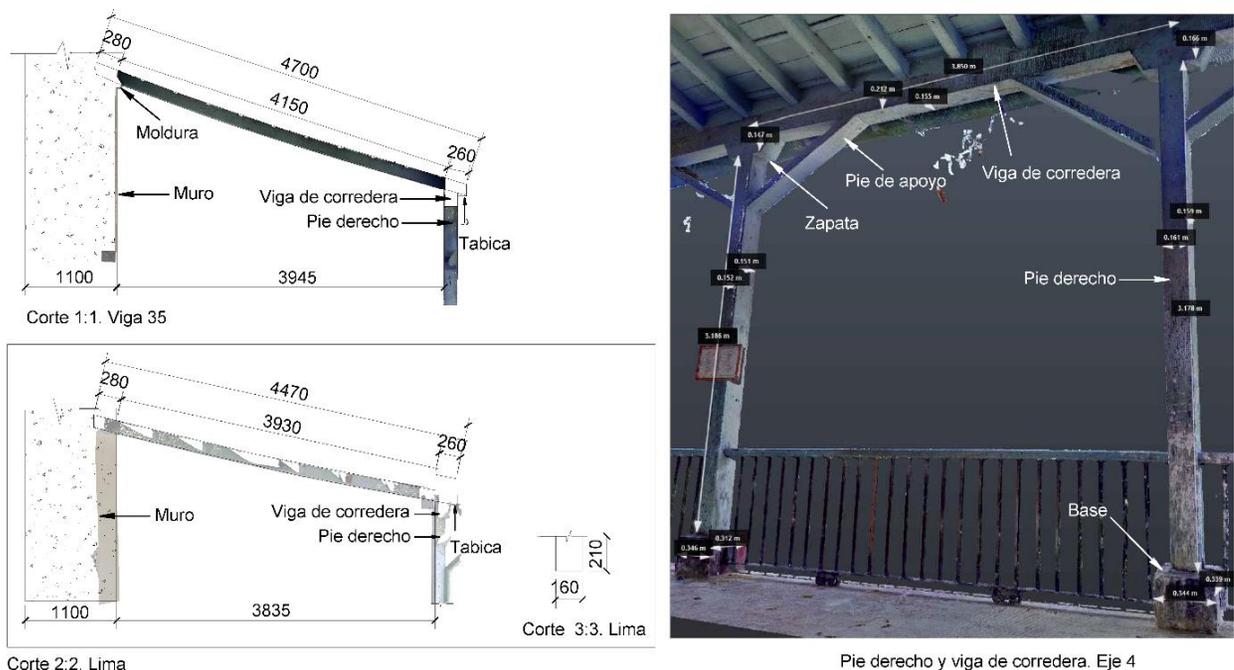
A alta precisão dos dados obtidos pelo scanner a laser a partir da união das nuvens de pontos e da obtenção do modelo 3D, permite que as medições dos elementos da laje sejam realizadas sem a necessidade de intervenção sobre eles. Para trabalhar com cortes representativos do mesmo e do pé direito, foram estabelecidas regiões e as vistas foram ajustadas para obter imagens mensuráveis. No caso do piso de madeira, foi extraída uma seção entre as vigas 35 a 49, enquanto para os elementos de apoio, foi selecionada uma seção das vigas 5 e 6. Os resultados são mostrados na figura 3. resumo das esquadrias é indicado na tabela 2.

Figura 3. Dimensionamento e deformação (em mm) dos elementos de piso dos modelos 3D

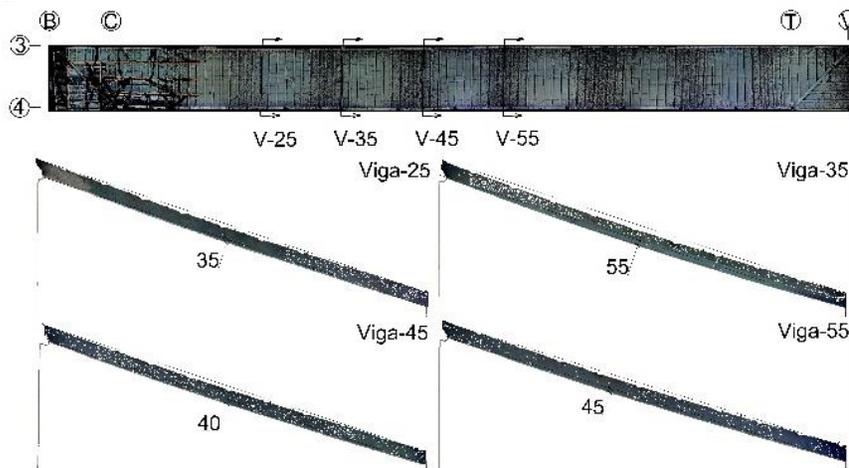
Para a análise estrutural das vigas da laje, as ortoimagens foram extraídas com o software Reconstructor, e os cortes foram feitos com o software Autodesk Recap da viga número 17 a 98. Todas as vigas que compõem a laje apresentam deformações em maior ou menor grau (seta), e alguns apresentam falhas de flexão devido à diminuição de sua capacidade de carga. A norma cubana (NC 53-179:88, 1988), estabelece que a deflexão máxima admissível é $1/240$ de luz para carga total. Isso indica que a deflexão admissível para as vigas do piso é de aproximadamente 1,5 cm, mas os valores obtidos no local são de 2 cm a 4 cm superiores aos aceitáveis pelo cálculo. A norma estabelece que a deflexão das vigas aumentará para períodos de carga superiores a 10 anos em 50% para madeira seca e 100% para madeira úmida. Considerando isso, a deflexão permitida aumentaria em 2,25 cm e 3,0 cm, respectivamente, para os quais ainda existem diferenças entre os valores permitidos e reais (Figura 4). Importa referir que nem todas as deformações máximas encontradas se situam no centro do vão, devido ao facto de existirem zonas onde o elemento se encontra mais deteriorado do que outros; é por isso que as vigas se deformam e falham na área mais vulnerável. Identificou-se que nem todas as vigas são da mesma espécie de madeira, razão pela qual sua dureza e resistência à flexão também variam. Nos pés 1 e 7 direitos, a deterioração das articulações provocou o deslocamento da mesma e de todos os elementos que a conjugam. Esses movimentos verticais que os pés direitos sofreram variam entre 3,5 cm - 20 cm aproximadamente, e a separação no raio de Júpiter entre os feixes que compõem o feixe deslizante varia entre 1 cm - 2 cm, o que representa deslocamentos consideráveis. Para avaliar a deformação das vigas e a densidade que apresentam, foi realizada a identificação das espécies de madeira, a partir da coleta de amostras diretamente das vigas e montantes. As espécies de madeira foram identificadas em um laboratório biológico e as densidades obtidas com um penetrômetro foram comparadas com os valores de referência informados pelo Instituto Nacional de Pesquisas Agrofloretais (INAF).

Figura 4. Deformações de algumas vigas de piso (seta em mm)

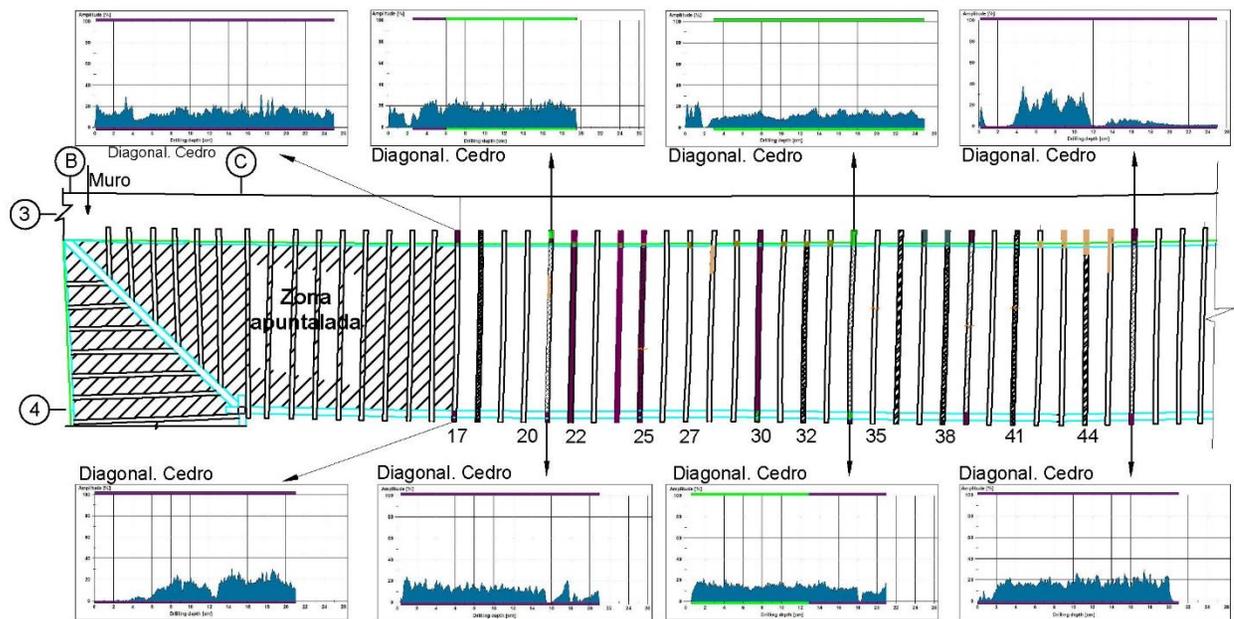
A análise realizada com o resistógrafo permitiu identificar que das 98 vigas que compõem a laje, 64 delas apresentam diferentes manifestações patológicas associadas à deterioração por exposição aos ciclos de molhagem e secagem. A resistografia iniciou-se na zona da junção por ser a zona mais vulnerável, e consoante o dano detetado, foram feitas medições também no centro do vão ou junto aos apoios (Figuras 6 e 7).

Figura 6. Resultados de ensayos de resistografía y lesiones en elementos del forjado entre las vigas 1-49

Nas vigas de piso, foi determinado que 17 delas precisam ser substituídas devido à sua deterioração avançada. Adicionalmente, outras 45 vigas devem ser reforçadas estruturalmente em diferentes áreas, dependendo das patologias desenvolvidas em cada uma. Das 34 vigas restantes para as quais não foram identificadas lesões significativas, será necessário desmontar e descascar 2 delas por danos superficiais, para posteriormente recalcular a carga para a nova seção da viga (Figuras 10 e 11). Todos os pés direitos apresentaram deterioração que exigiu ações de reforço estrutural, assim como nas vigas deslizantes, onde será necessário substituir dois trechos e reforçar outros 3 trechos (Figuras 12 e 13). A diminuição significativa da densidade da madeira da laje é resultado da exposição aos ciclos de umedecimento e secagem, principalmente nos meses chuvosos, com a consequente proliferação de fungos e infestação de cupins. As deformações presentes nas vigas não são apenas resultado do aumento de peso devido ao excesso de água e ao crescimento das plantas mais altas, mas também pela perda de suas propriedades da madeira, o que aumenta o risco de falha estrutural.

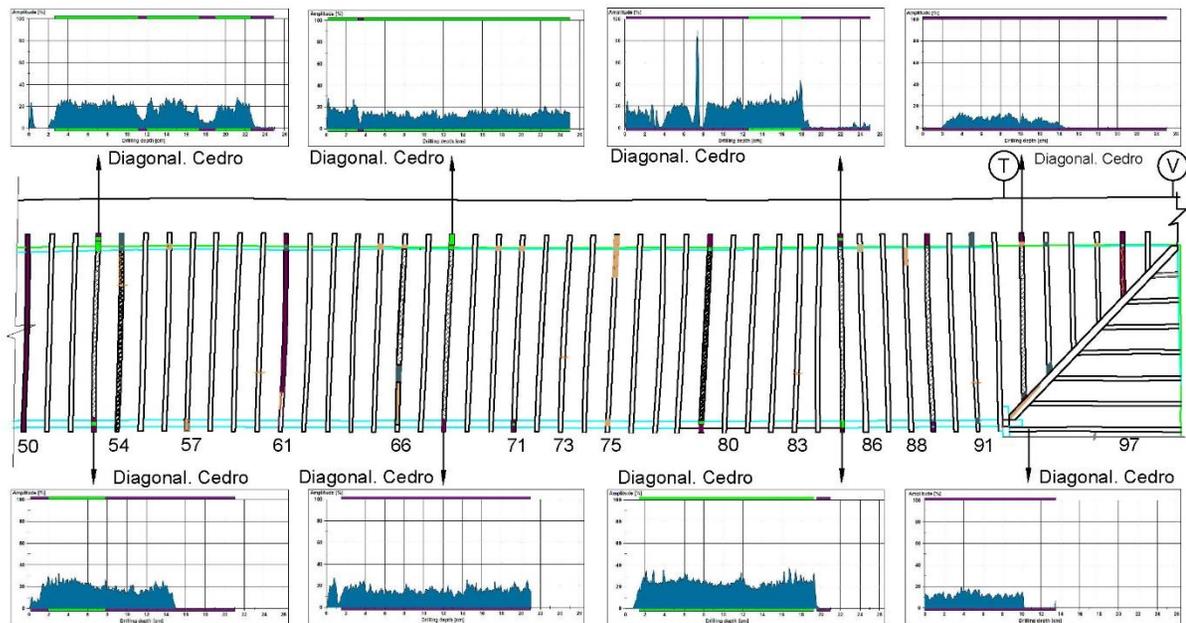
Figura 7. Resultados dos testes de resistografía e lesões em elementos de piso entre vigas 50-98

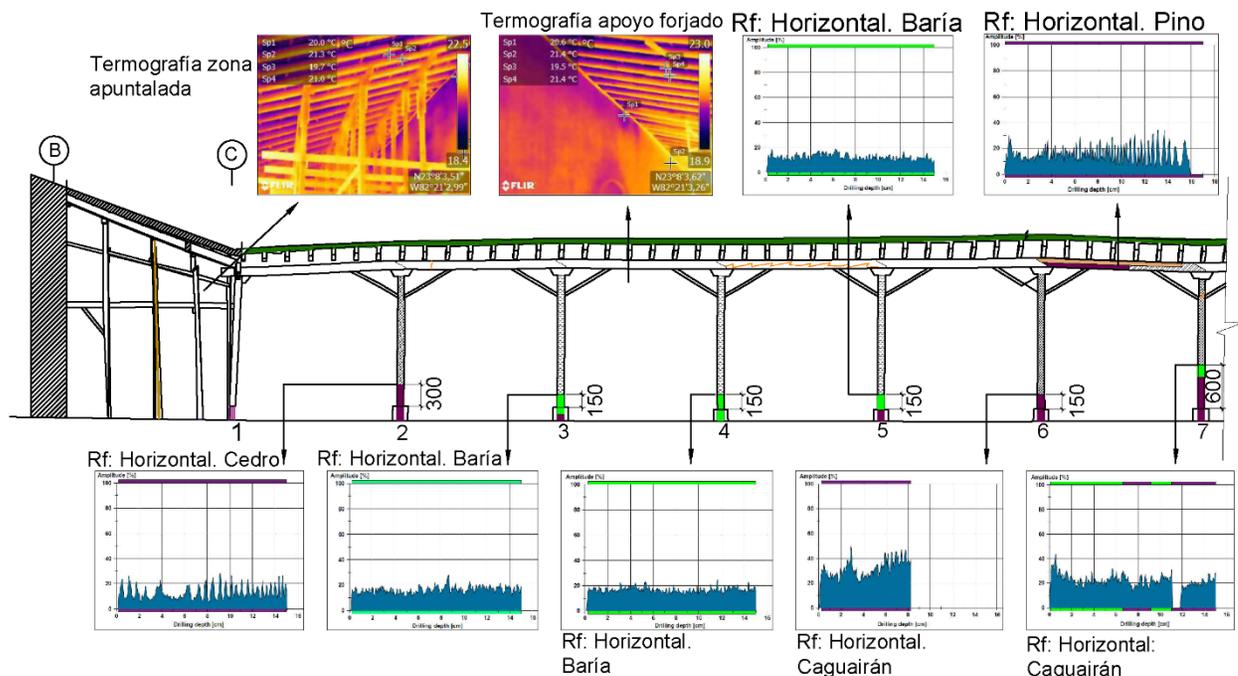
No caso das pernas direitas, a resistografía mostrou baixos valores de resistência à penetração para todas elas, e anomalias semelhantes às detectadas nas vigas de madeira. A extensão das lesões situa-se entre 150 mm e 750 mm da base de concreto para cima, e em mais de 50% dos pés direitos localiza-se nos primeiros 150 mm de altura.

Figura 8. Resultados de ensaios em elementos da laje entre os montantes 1-7, onde a termografia reflete a umidade presente na parede do eixo 3 na área de apoio das vigas, e a resistografia nos montantes e viga deslizante de o eixo 4

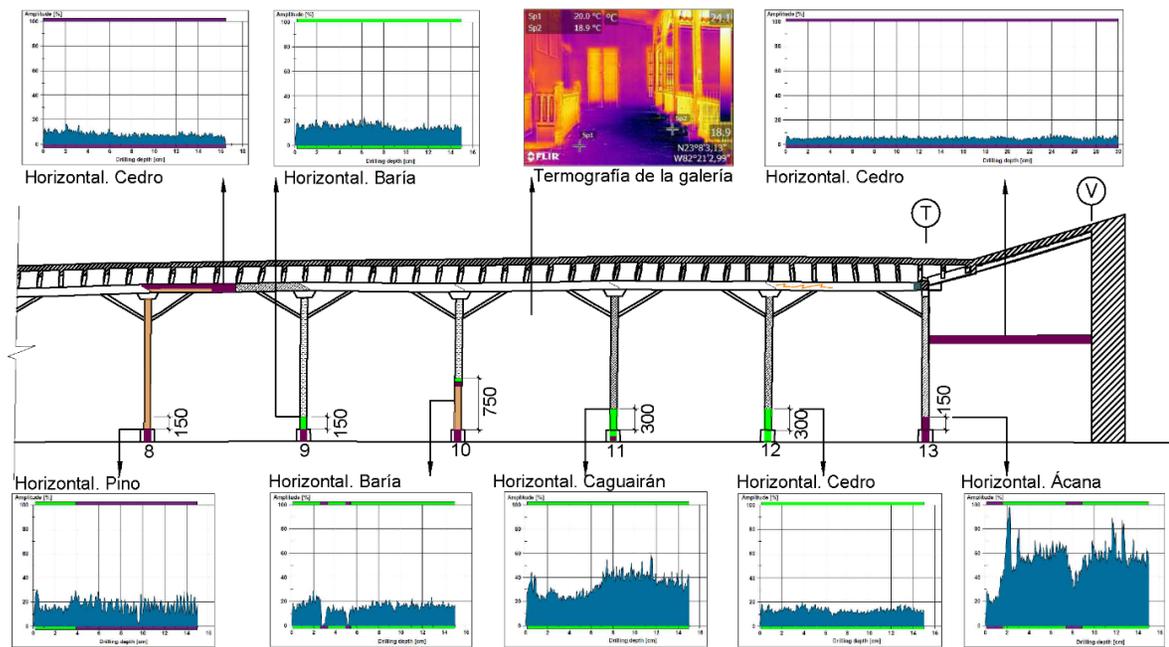
Figura 9. Resultados de ensaios em elementos da laje entre os pés direitos 8-13, mostrando a termografia da galeria com alto nível de umidade nos apoios dos pés direitos, e a resistografia nos pés direitos e viga de deslizamento do eixo 4
