Avaliação não destrutiva das vigas de madeira do edifício Narciso López no Centro Histórico de Havana para reutilização em sua restauração

A. Hernández Oroza^{1*}

Non-destructive evaluation of the wooden beams of the Narciso López building in the Historic Center of Havana for reuse in its restoration

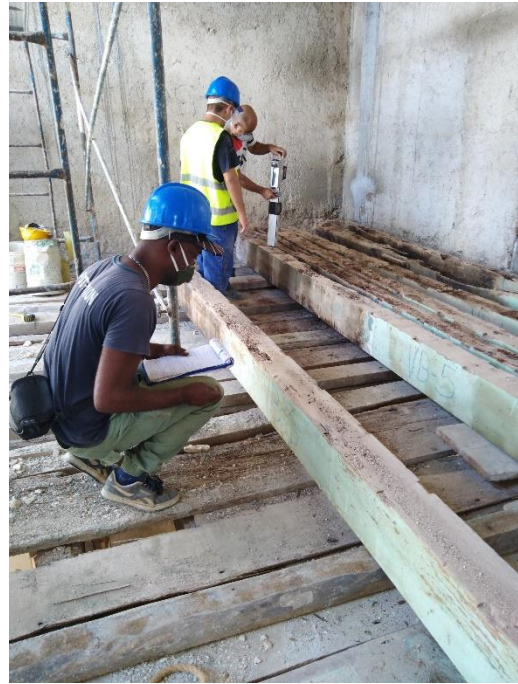
Figura 4. Inspeção e classificação visual de vigas desmontadas

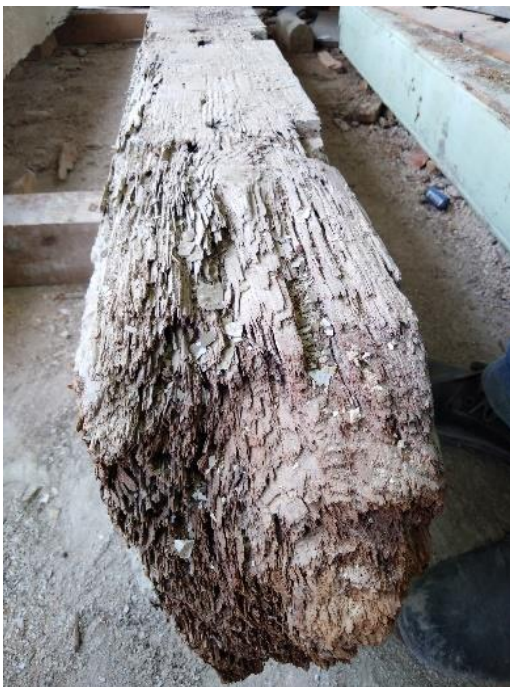
O estudo começou com a remoção do piso e o desmantelamento de todas as vigas. Isso permite uma inspeção detalhada em todos os lados (Figuras 3 e 4), principalmente na área dos cabeçotes, que, por estarem embutidos nas paredes, apresentam maior deterioração por apodrecimento devido ao acúmulo de umidade no interior das juntas (Figuras 5 e 6). Essa primeira etapa permite registrar a posição, comprimento, direção e sentido de cada fissura, fissura, podridão e/ou desfibramento presente nas vigas, para as quais a distância da lesão em relação à cabeça foi tomada como referência (Figura 7). Adicionalmente, foram identificadas as áreas de teste que apresentam as condições ideais para a realização das medições. Em áreas onde há fissuras ou deterioração devido a diferentes formas de podridão (marrom, mole, etc.) não é possível realizar medições porque não se consegue uma correta transmissão ou confinamento do sinal, do emissor ao receptor ou os resultados obtidos são alterados pela presença de filmes microbianos que afetam a composição físico-química da madeira, degradando sua estrutura e densidade. Por outro lado, as técnicas de impacto ou penetração têm o inconveniente de não serem aplicadas em superfícies irregulares que influenciem o momento de impacto da broca, seja pela sua deformação, alteração no ângulo de entrada ou falta de madeira. oferecem um valor de densidade representativo das propriedades reais do elemento estrutural. Para a preparação das áreas de teste, foram selecionados dois cortes para cada feixe, livres de lesões superficiais.

Figura 5. Estado das cabeças do feixe

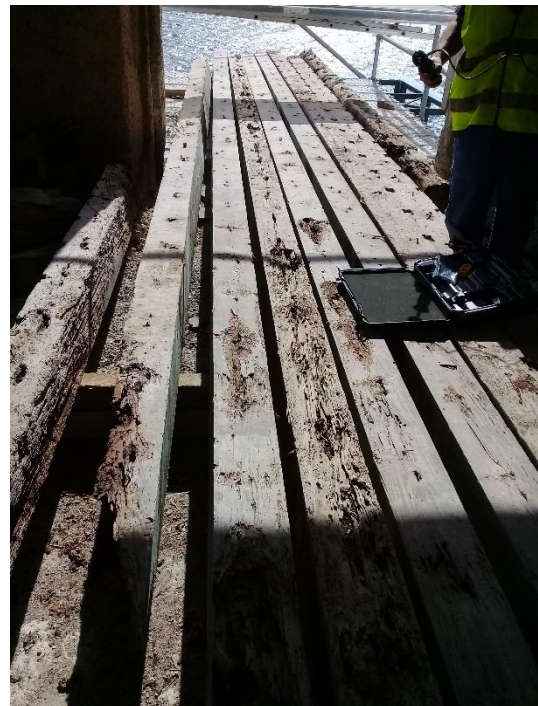
Figura 6. Vigas desmontadas com diferentes manifestações patológicas

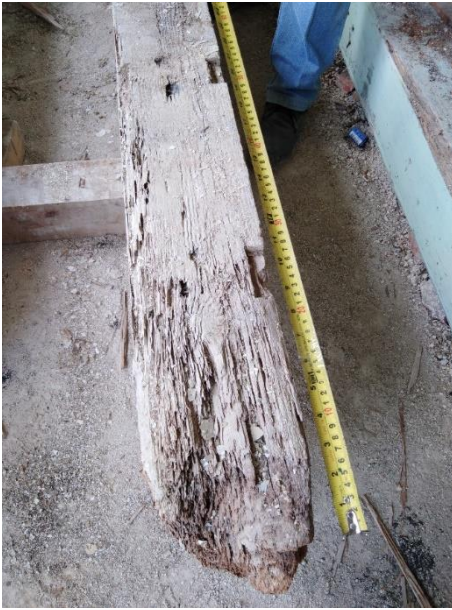
Figura 7. Fita métrica da seção do feixe afetada

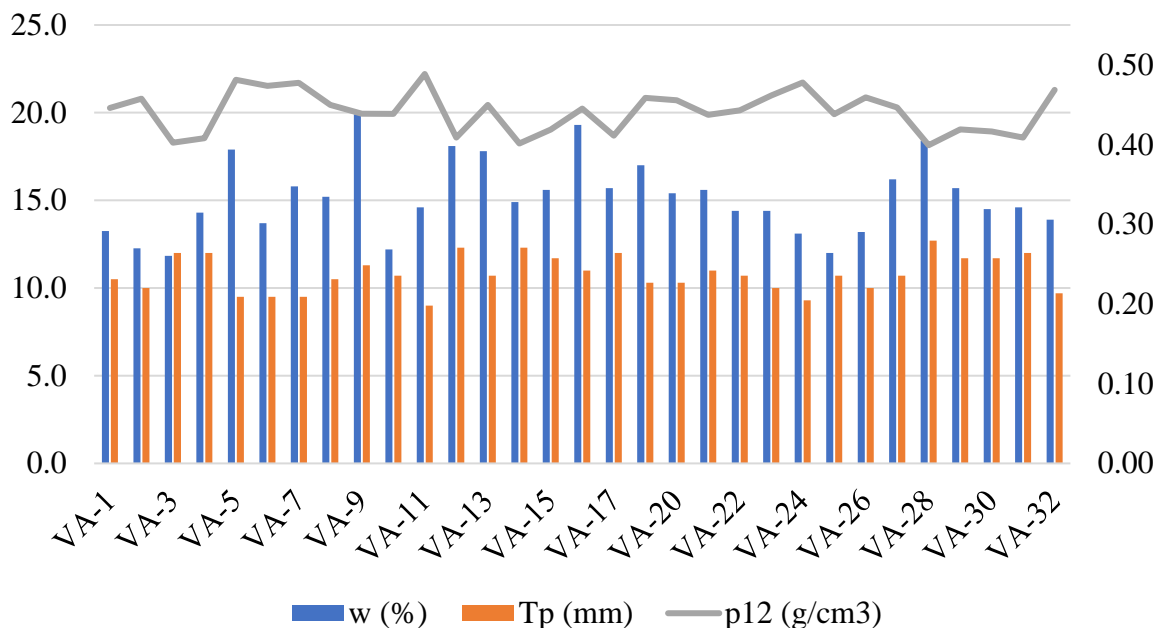
Isso mostra que a estimativa do estado de conservação da madeira com base na densidade calculada pelo penetrômetro, pode levar a falsos positivos se não for combinada com outras técnicas de medição. A dureza da madeira no ponto de impacto da agulha pode resultar em um valor alto que não reflete a deterioração no interior do material. A Figura 13 mostra a análise geral dos resultados que correlacionam o teor de umidade/penetração/densidade calculada. Nos casos de VA-9 e VA-16, identifica-se como atingem um valor de penetração $\geq 11,0$ mm para umidade próxima a 20%, no qual seria esperado um amolecimento da madeira que resultaria em maior penetração, como acontece com o VA-28. A comparação do teor de umidade entre essas vigas é muito semelhante, mas com resultados opostos. No caso de VA-9 e VA-16 não apresentaram lesões e mantiveram VPU maior que 2000 m/s, enquanto que em VA-28 o avanço das lesões para o interior do feixe foi confirmado com resultados de PUV inferior a 1400m/s.

Figura 13. Relação dos resultados de umidade, penetrômetro e densidade calculada a 12% para todas as vigas de madeira estudadas
