Restauro das cúpulas do Museu Nacional de Belas Artes no Rio de Janeiro

R. Trevisan¹

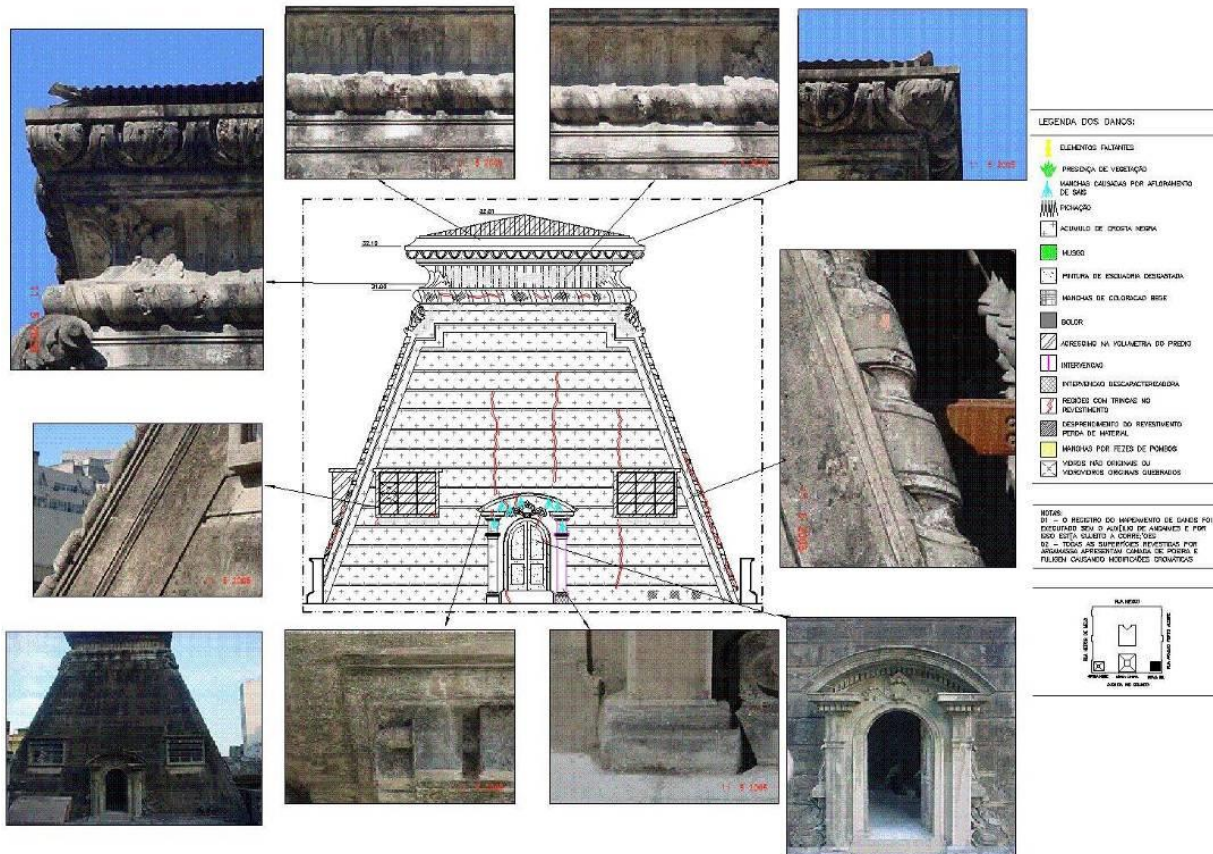
As cúpulas encontravam-se em péssimo estado de conservação, com diversas infiltrações e com os elementos decorativos fissurados e quebrados. Inicialmente foi elaborado um mapeamento de danos (Figura 3) e realizados os testes laboratoriais visando diagnosticar o grau de corrosão da parte metálica: estrutura e tela deployée.

Figura 3. Mapeamento de danos de uma das faces da Cúpula Sul. (Ribeiro et al, 2006).

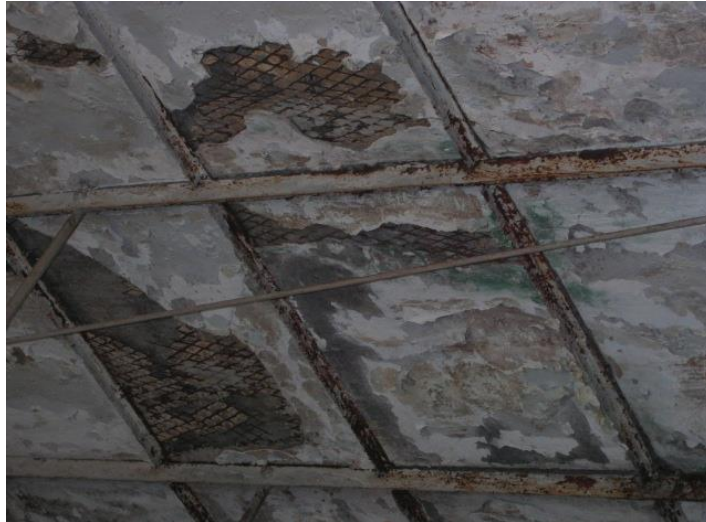
Os laudos e testes laboratoriais indicaram alta corrosividade dos elementos metálicos das cúpulas, e as argamassas se encontravam com alto grau de permeabilidade (Figura 4). Na cúpula Norte a água das chuvas penetrava em seu interior através das paredes, chegando a atingir a galeria de exposição do 3º pavimento do MNBA.

Figura 4. Aspecto da argamassa interna da cúpula Norte.

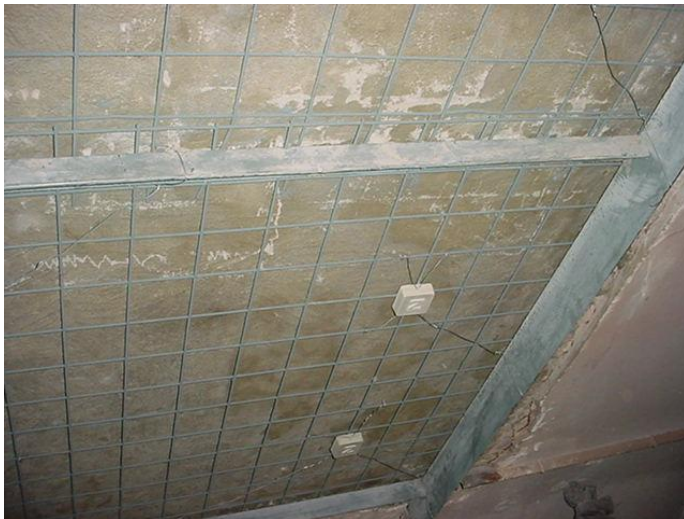
Este teste foi realizado em dois quadros da parede lateral da cúpula Sul (Figuras 5 e 6). O resultado foi relativamente satisfatório, no entanto, demandava uma mão de obra cuidadosa e um tempo de execução um pouco longo.

Figura 5. Tela metálica e pastilhas Z.
(Fonte: Arquivo da Equipe do Projeto de restauro do MNBA)

Sendo assim chegou-se à conclusão que o melhor procedimento a ser adotado era a retirada total das argamassas existentes e substituição por novas, preservando-se a imagem do edifício como um todo, e visando a salvaguarda do patrimônio edificado de estimável valor que representa o prédio do MNBA além de todo o seu valioso acervo. A argamassa interna teria produtos impermeabilizantes e tela metálica Gerdau Q-113, fixada na estrutura da cúpula, instalando-se pastilhas para controle da corrosão.

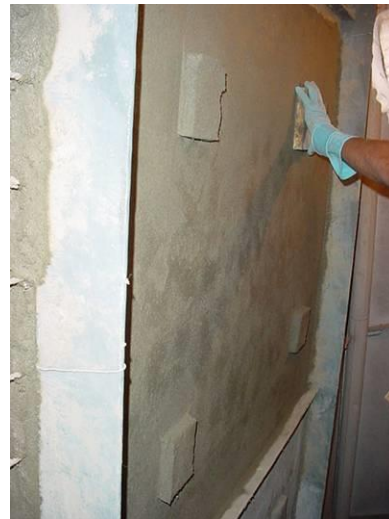
Figura 6. Tela com revestimento de argamassa.
(Fonte: Arquivo da Equipe do Projeto de restauro do MNBA)

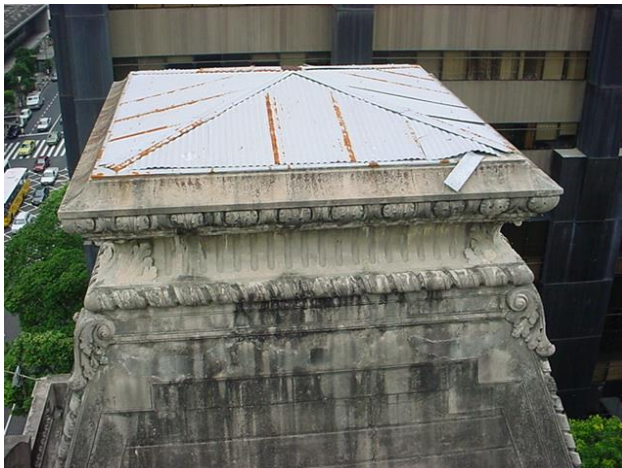
A cobertura estava em péssimo estado de conservação, corroída e com partes quebradas (Figura 7), devendo ser substituída. A corrosão existente nas telhas metálicas escorria nos elementos artísticos do coroamento causando desgaste e infiltração de água.

Figura 7. Cobertura metálica das cúpulas. (Fonte: Arquivo da Equipe do Projeto de restauro do MNBA)

Proposta de intervenção: Foi proposta a substituição da telha metálica por cobertura de linguagem arquitetônica contemporânea, em quatro águas de policarbonato, com estrutura metálica de sustentação e pequeno beiral para evitar o escoamento da água pelos elementos decorativos em argamassa (Figura 8). Com isto pretendeu-se retornar a função de iluminação zenital da cúpula. Foi projetado, também, um revestimento em chapa de alumínio, pintada na mesma cor dos ornatos, para evitar que a água da chuva proveniente da cobertura causasse infiltração nos mesmos (Figura 9). Os vestígios ainda existentes da cúpula original deveriam ser mantidos como testemunhos do projeto original.

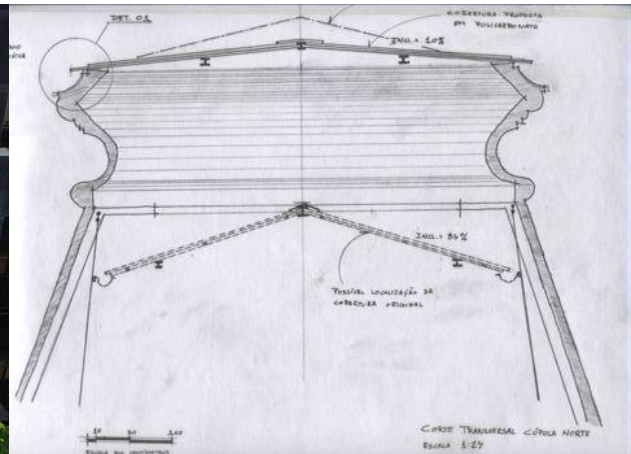
Figura 8. Cobertura proposta. (Ribeiro et al, 2006).

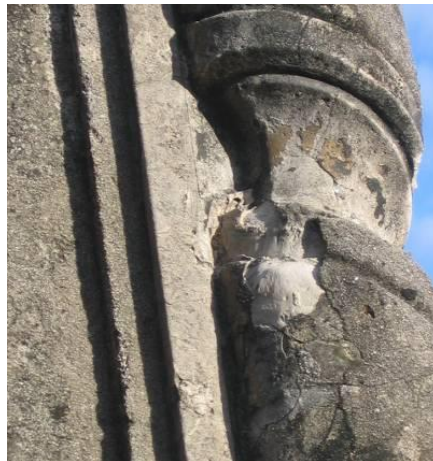
Os elementos decorativos das cúpulas, tais como cordéis, guirlandas e pinhas, em argamassa, também se encontravam em péssimo estado de conservação, alguns rachados, outros com intervenções anteriores soltando (Figuras 10), além da ferragem de sustentação estar corroída.

Figura 10. Intervenção inadequada. (Fonte: Arquivo da Equipe do Projeto de restauro do MNBA)

Proposta de intervenção: O péssimo estado de conservação em que se encontravam os elementos decorativos não justificavam a sua permanência. Sendo assim, foi proposta a substituição destes elementos decorativos por outros executados com argamassa esteticamente compatível com a argamassa dos panos de vedação, e fixados com pinos de aço inoxidável para evitar a corrosão. Com este procedimento garantia-se a qualidade do serviço, consequentemente uma maior durabilidade, e também a composição estética, permitindo uma leitura homogênea das cúpulas. Estes elementos decorativos foram todos documentados através de registros gráficos e fotográficos e os moldes executados, no canteiro de obras, por firma especializada, antes do término do projeto de restauro. À medida que o tempo ia transcorrendo, as águas ácidas das chuvas e o alto índice de poluição (SO₂) proveniente da queima de combustíveis em vista da localização do prédio em área de grande fluxo de automóveis estavam deteriorando os elementos em argamassa de forma acelerada. Foram executadas formas de silicone e moldes em gesso de todos os elementos, para serem utilizados por ocasião das obras de restauro das cúpulas.
