Restauración de la fachada de la iglesia de San Pedro Apóstol de Agost, España

Restoration of the facade of the church of San Pedro Apostol in Agost, Spain

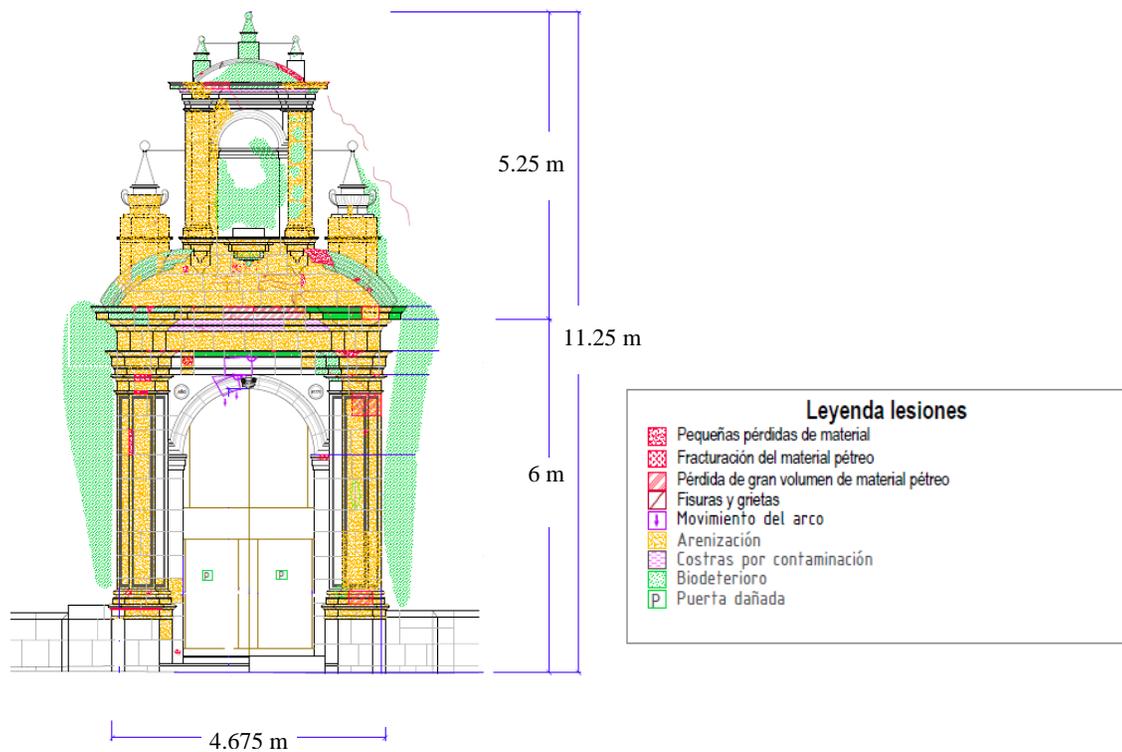
A partir de la información geométrica obtenida, así como las lesiones observadas se plantea en la Figura 5 la situación en la que se encuentra la portada.

Figura 5. Geometría general de la portada. Lesiones observadas.

Las principales lesiones que presenta esta portada son degradaciones pétreas muy elevadas especialmente en las zonas más expuestas al agua como son remates superiores y cornisas. En la fábrica a la derecha de la portada aparecen algunas grietas de la fachada que coinciden con otras grietas del interior del edificio. En un informe realizado en el año 2020 se diagnosticó que el edificio sufre un asiento diferencial hacia la zona de la torre, por lo que las grietas mencionadas responden a dicho origen. Dicho movimiento también ha podido influir en el deslizamiento de la dovela que presenta el arco de la portada.

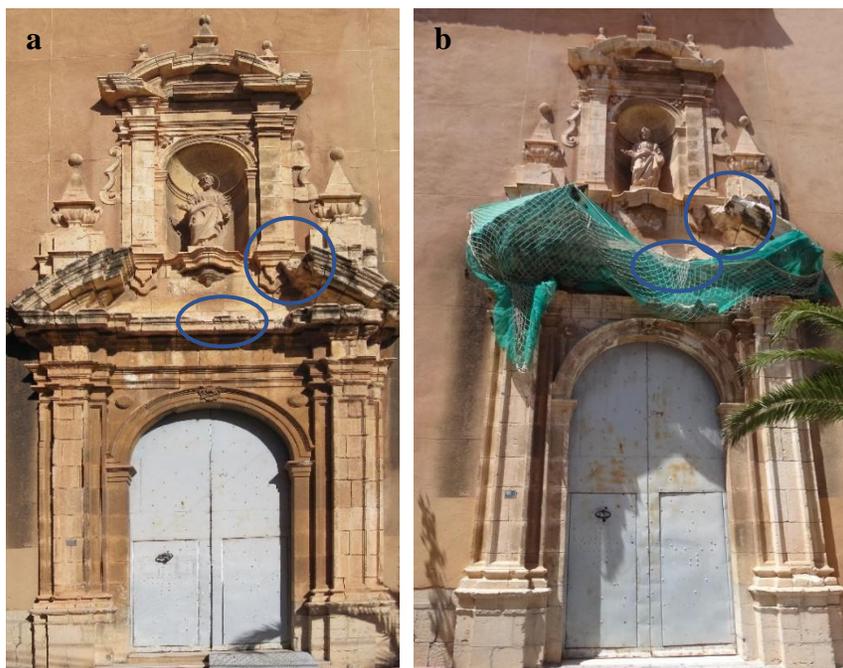
La portada de San Pedro Apóstol estaba muy degradada con elementos pétreos perdidos como el caso de varios fragmentos de cornisa que se han desprendido en los últimos años. Si se comparan las imágenes de la portada del año 2014 con las del 2021 (figura 6) se puede apreciar el incremento de deterioro que ha sufrido. En el año 2014 se aconsejó la colocación de redes de protección puesto que la portada ya presentaba un grado elevado de deterioro.

En enero del año 2020 se produjeron varios desprendimientos de fragmentos de gran dimensión que quedaron recogidos en la red de protección (figura 6b). En otras zonas expuestas de la portada, donde el agua se puede retener, también se ha constatado el aumento del deterioro.

Figura 6. a) Aspecto de la portada en el año 2014 (Autor Javier García Galán; 2014) y b) 2021 (autora Yolanda Spairani; elaboración propia). Se indican las zonas con mayores desprendimientos.

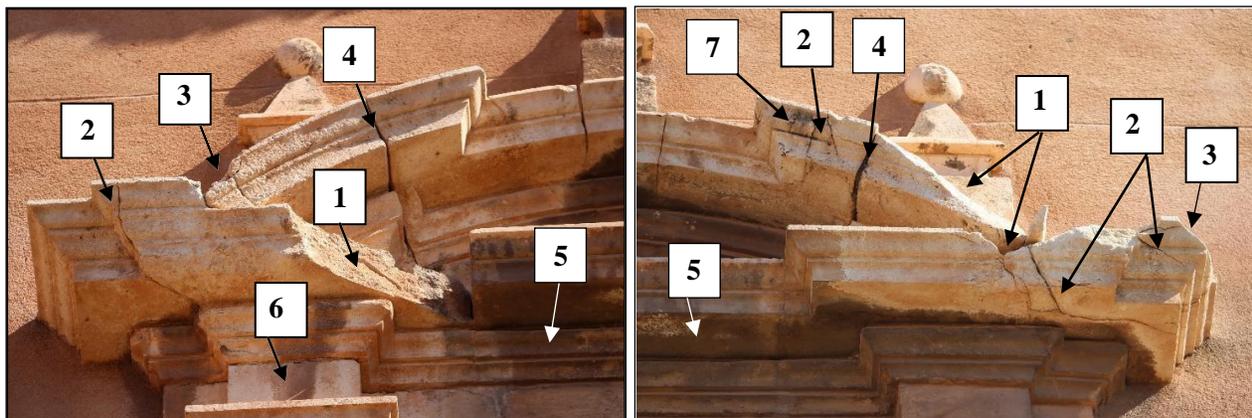
Se enumeran a continuación (figura 7) las diferentes lesiones observadas en la portada por orden de gravedad del problema y se adjuntan fotografías que ilustran cada una de las diferentes lesiones:

- 1.- Desprendimientos de fragmentos de piedra
- 2.- Fracturas en la piedra
- 3.- Pérdidas pequeñas de material pétreo
- 4.- Pérdida de material de rejuntado de forma generalizada
- 5.- Costras por contaminación
- 6.- Depósitos de suciedad
- 7.- Biodeterioro
- 8.- Alteración de la pátina superficial

Figura 7. Detalle de las lesiones en la zona alta. Se aprecian depósitos de suciedad en las zonas protegidas de la lluvia.

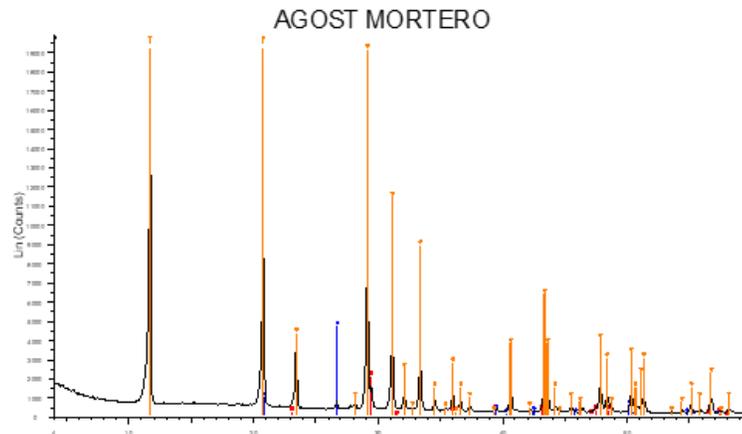
El mortero ha resultado ser de yeso según muestran los resultados de los DRX realizados (figuras 8a y 8b). La piedra está formada principalmente por calcita (carbonato cálcico CaCO_3), con algo de dolomía (Carbonato de calcio y magnesio $\text{CaMg}(\text{CO}_3)_2$), cuarzo (mineral compuesto de sílice SiO_2) y yesos (Sulfato cálcico CaSO_4) tal y como se puede apreciar en los difractogramas siguientes en su composición, donde los picos naranjas en el gráfico corresponden al yeso, los calizos al rojo, silíceos al azul y dolomías al verde.

a) Diffractograma del mortero de la portada de San Pedro en Agost.

Estos resultados indican una importante presencia de sulfato cálcico (picos naranja) en los morteros existentes que se encuentran expuestos a los agentes atmosféricos (agua de lluvia), y por tanto su debilidad y deterioro por tratarse de un material higroscópico (ganancias y pérdidas de agua en su composición molecular $\text{CaSO}_4 \cdot n(\text{H}_2\text{O})$) que lo hace poco estable; pero también esta presencia de sulfatos puede acelerar la degradación pétreo ya que la piedra contiene el magnesio de la dolomita y se pueden producir sales muy dañinas como son los sulfatos de magnesio (Grossi and Esbert, 1994), (Benavente, 2002, 2021). (Figura 9).

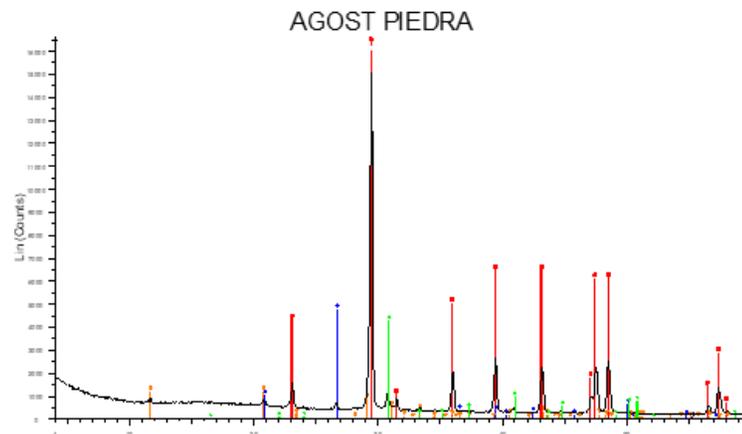
b) Diffractograma de la piedra calcarenita de la portada de San Pedro en Agost.

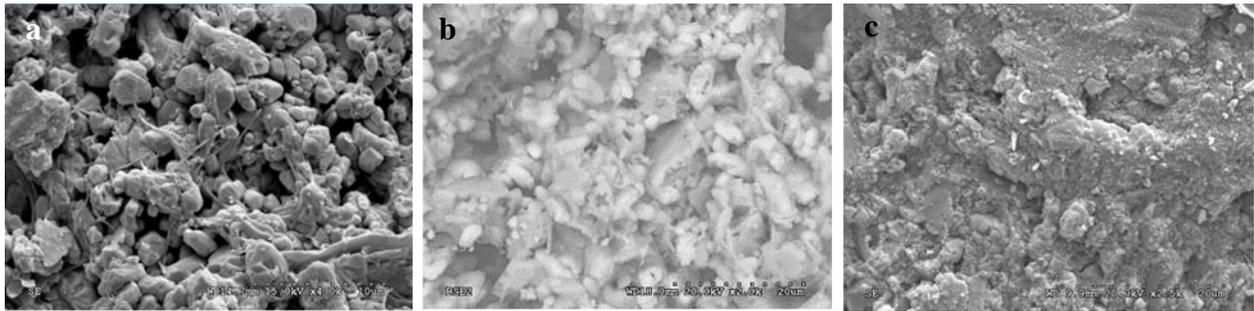
Figura 9. Microfotografías de los materiales que conforman la portada de San Pedro de Agost. a) Piedra calcarenítica, se aprecian arcillas y abundante porosidad. b) Mortero de yeso con signos de recristalizaciones. c) Piedra negra caliza con sales puntuales.

De todo esto se deduce que los productos a emplear en la restauración deben ser compatibles con la piedra y con los sulfatos de los morteros de rejuntado. Los morteros de cal cumplen con estos requisitos por ello se opta por elegir el mortero “Morcem cal piedra” de la empresa Puma por haberlo ensayado previamente por parte del equipo redactor del proyecto¹ y los resultados fueron satisfactorios en lo referente a resistencias mecánicas ($R_{mc}=6,55\text{N/mm}^2$ con un 30% de perlas de eps), propiedades petrofísicas y frente a la cristalización de sales. También se probó el mortero

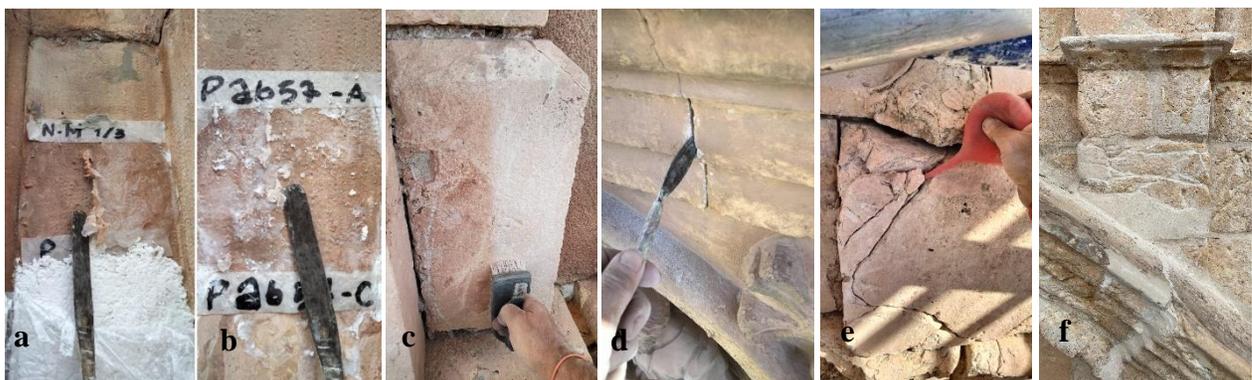
Figura 11. Diferentes aspectos de ensayos previos de limpieza y sellado de grietas.

En las grietas (>1mm) se han inyectado lechadas de cal tras limpiarlas previamente con aire (figura 11e) y humectarlas con agua, en este caso se ha empleado “Mape Antique I” de la marca Mapei. Las juntas entre sillares se han limpiado con espátula (figura 11d) ya que como se ha visto anteriormente eran de yeso y estaban desagregadas. Se aplica aire para limpiar internamente antes de inyectar lechada de cal. Una vez limpia toda la portada se ha procedido a sellar las grietas y

fisuras con lechada de cal. Las zonas de gran volumen se han reintegrado con un sistema ligero diseñado para este caso, ya que la piedra base está muy degradada, y se ha pretendido someter a la piedra de sujeción a los menores esfuerzos externos posibles.

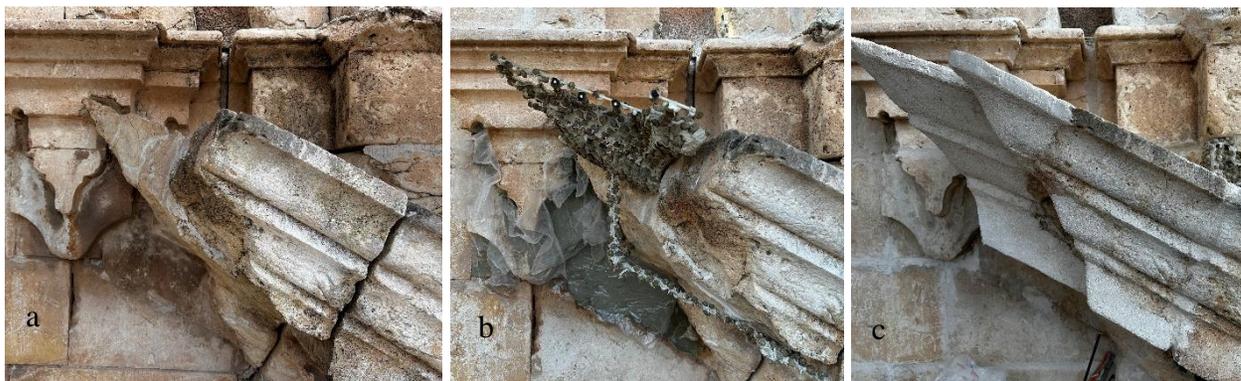
Figura 12. Diferentes aspectos de la restitución de volumen mediante mortero con núcleo aligerado y mortero ligero. a) Zona faltante ya consolidada a la espera de hacer taladros para anclajes. b) Aspecto del núcleo aligerado preparado para añadir mortero exteriormente. c) Aspecto con mortero ya reintegrado a falta de aplicar veladura con agua cal y pigmentos para entonar la zona añadida con el resto de la portada.

La unión entre material de aporte y base se realiza mediante varillas de fibras de vidrio y/o carbono tomadas con resinas, para esta operación se debe taladrar la piedra lo que genera vibraciones y posibles daños. Todo esto es lo que ha hecho que el equipo redactor y técnico restaurador tomara la decisión de no aportar piedra semejante, cuya densidad es $2,1\text{g/cm}^3$. (Figura 12).

El sistema diseñado consiste en un núcleo de poliestireno extruido que se talla con la forma de la piedra dejando como mínimo 3 cm para reintegrar con mortero de cal. Se envuelve el poliestireno con malla de fibra, se aplican resinas epoxídicas y se adhieren áridos aligerados para aumentar la superficie de adherencia al mortero. Se ancla, no menos de 20 cm en el interior de la piedra de la portada, con varillas de fibra de carbono y vidrio, según volumen a reintegrar. Una vez acabado se procede a aplicar el mortero de cal pigmentado en masa y con un porcentaje de un 25% de perlas de eps, para aligerar el mortero. De esta forma se ha conseguido rebajar el peso del material aportado en un 75% aproximadamente.
