Estudio patológico empleando ensayos de ultrasonido aplicado a estructuras en construcción

Pathological study using ultrasound tests applied to structures under construction

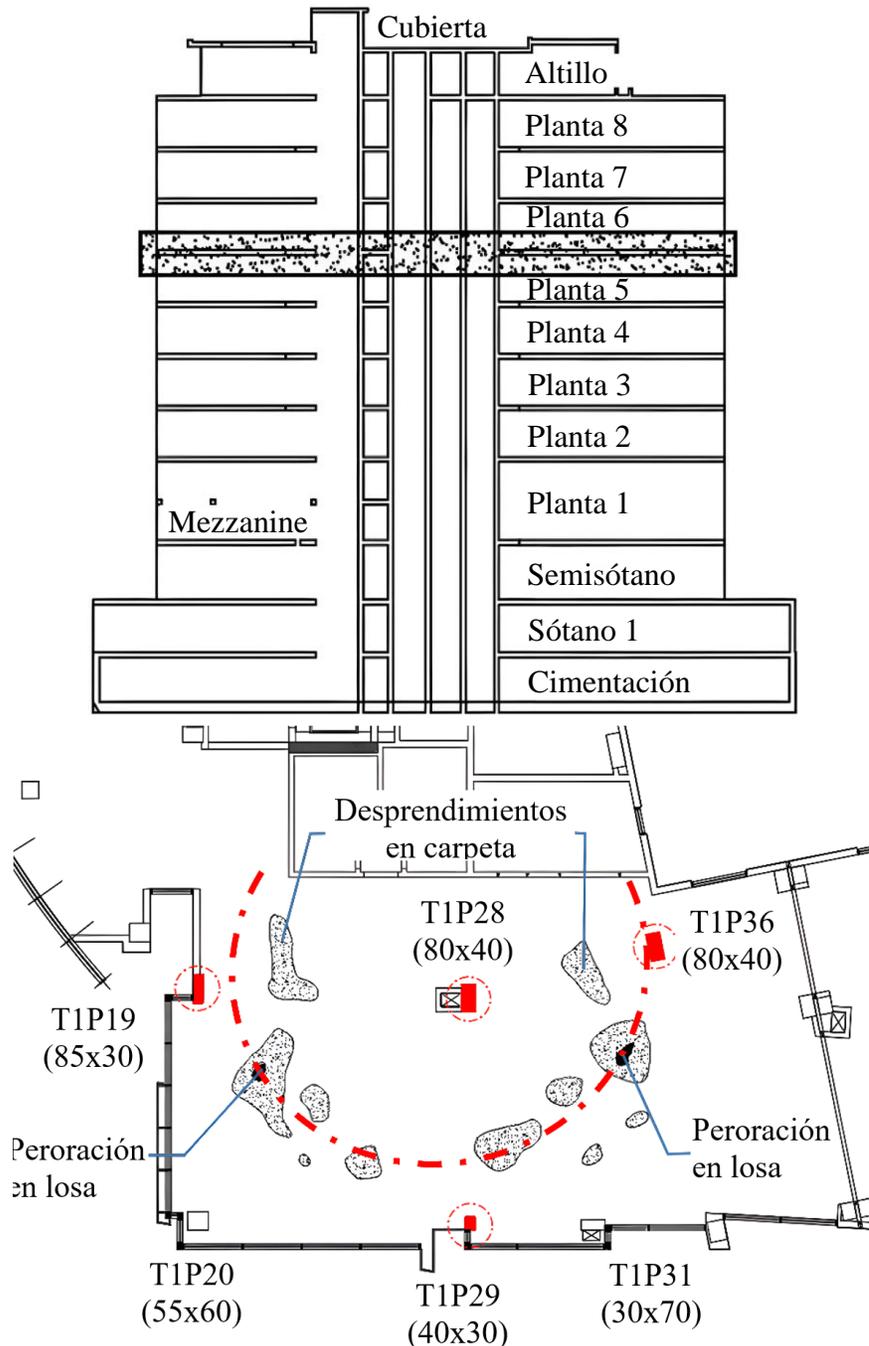
Figura 4. Esquema del edificio y daños en losa.

En la Figura 4 se puede observar la distribución de los daños en la losa producto de la acción del fuego, presentando una configuración radial con centro aproximado en la columna T1P28, esta situación confirma el hecho de que la columna y ábaco correspondientes a esta ubicación son los elementos con mayor daño superficial y los elementos T1P20 y T1P31 no presentan daño visual debido a que se encuentra a una mayor distancia.

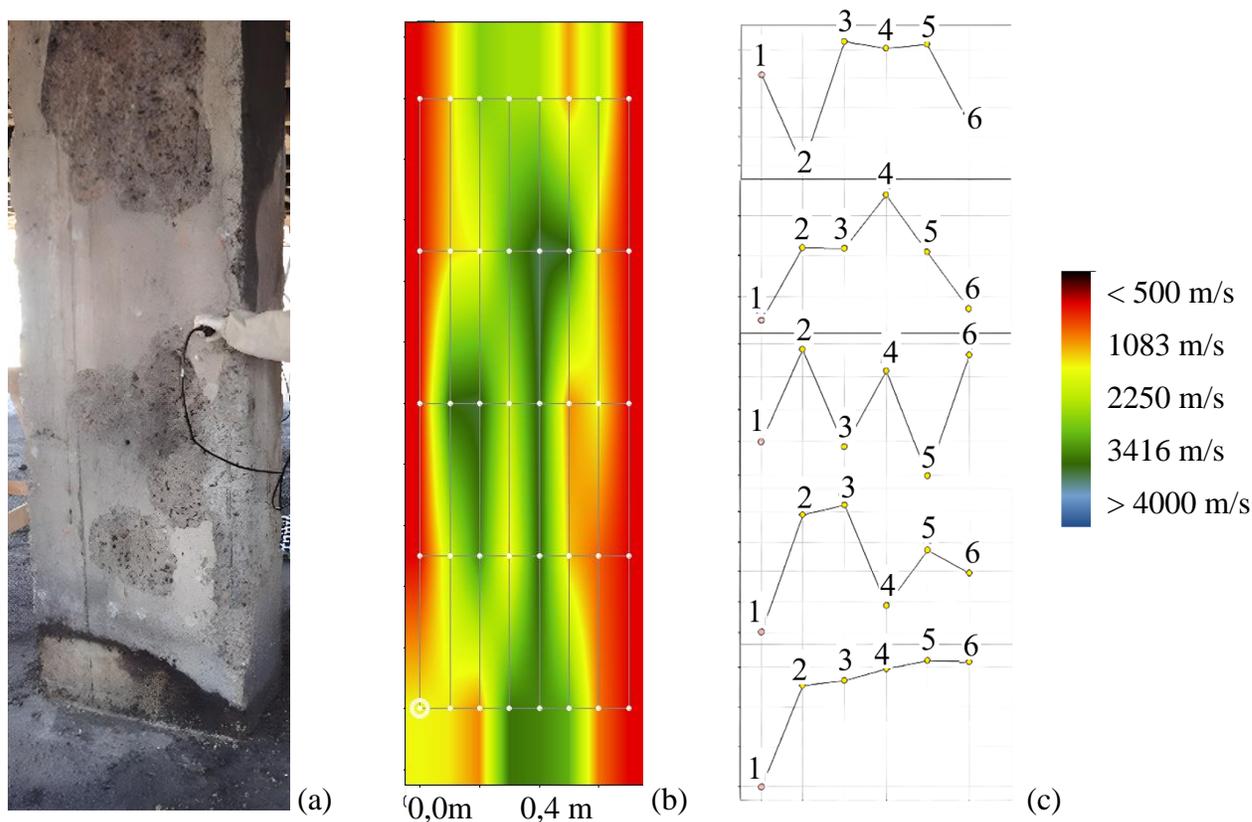
Figura 5. Estado de la columna T128 y lectura de VPU.

En la Figura 5(a) se puede observar el estado de la columna después del incendio, la Figura 5(b) es la representación de la VPU en la cara mayor a través de todo el espesor de la columna, y la Figura 5(c) corresponde a las lecturas de velocidad en línea en las caras mayores de la columna.

Con el máximo valor del espesor dañado y su correlación con la velocidad de línea Figura 5(c), se determinó el espesor dañado en cada nivel del elemento.

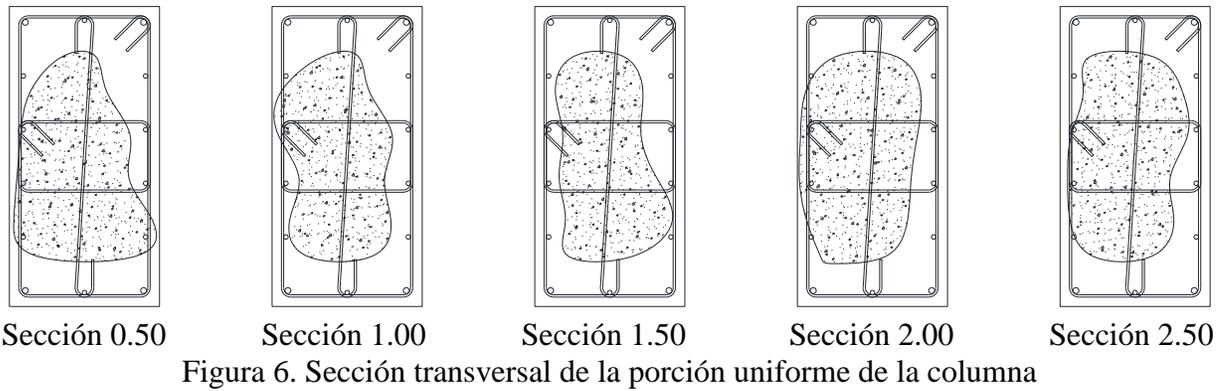
Mediante las lecturas realizadas, se presentan las secciones transversales a diferentes niveles de la porción uniforme resultante, descontando el espesor con menor velocidad correspondiente a la capa dañada:

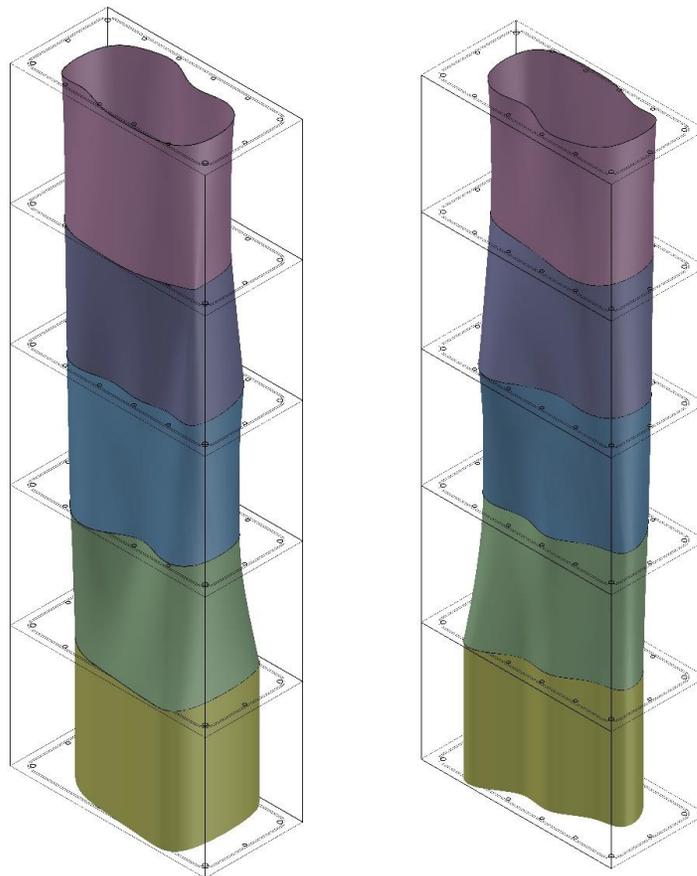
Figura 7. Porción uniforme de la columna en formato tridimensional.

Estos resultados son representados de forma tri dimensional (Figura 7), logrando la apreciación completa del elemento, permitiendo de esta forma la elaboración del plan de reparación estructural.

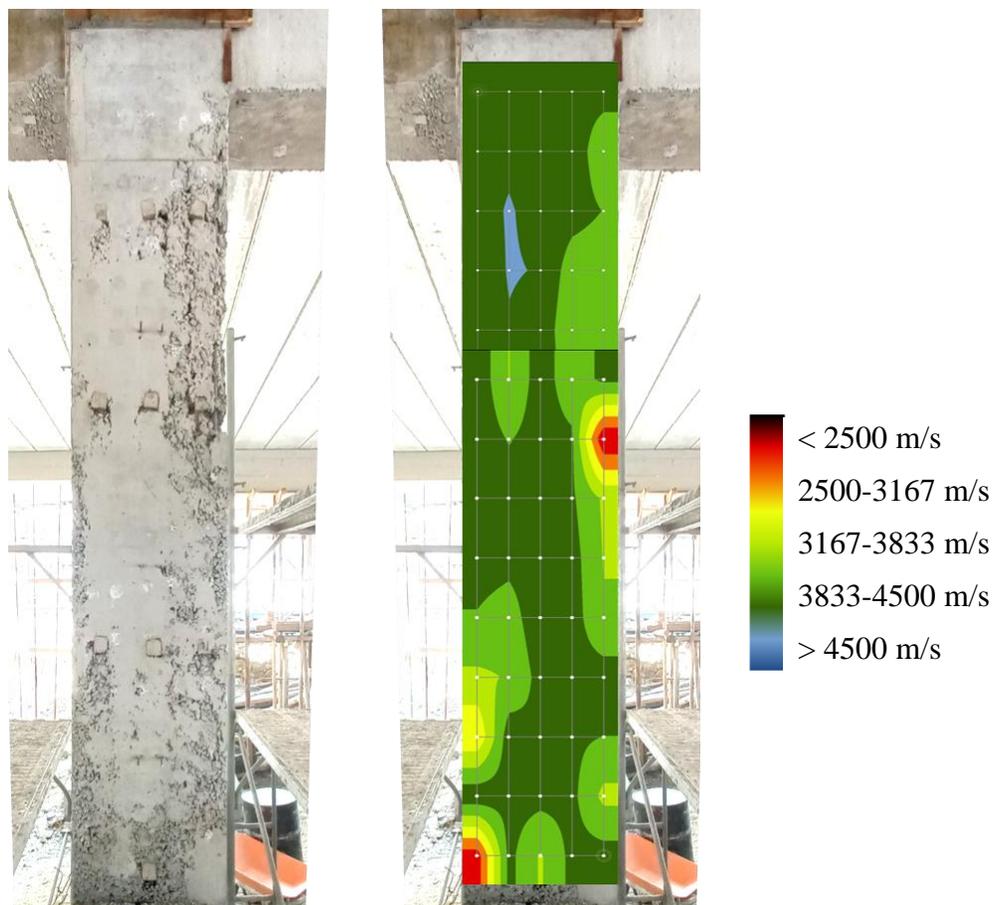
Figura 8. Anomalías en columna y mapa de VPU, antes de la rehabilitación.

En la Figura 8, la mayor parte de la superficie de la dimensión mayor del elemento presenta valores altos de pulso ultrasónico, correspondiendo a un hormigón con clasificación “buena”, según lo establecido en la Tabla 1. Sin embargo, existen sectores con lecturas bajas de ultrasonido, correspondiendo a un hormigón con clasificación principalmente “cuestionable”, existiendo algunos puntos localizados con una clasificación “pobre”.

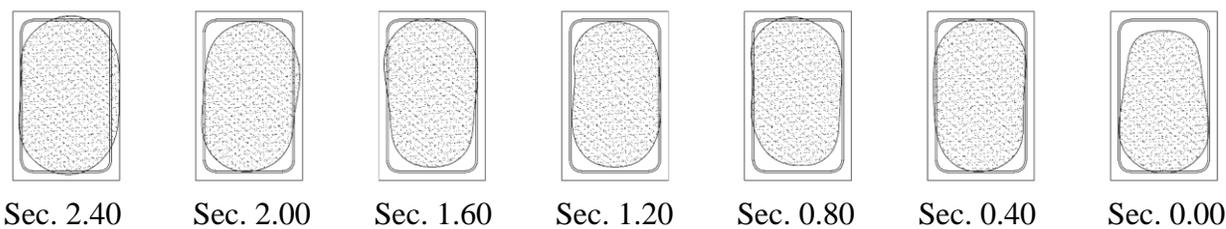
Figura 9. Sección transversal de la porción uniforme de la columna

Considerando que la mayor parte del elemento presenta un hormigón con clasificación “buena”, se realizaron mediciones con lecturas directas e indirectas para determinar el espesor correspondiente al hormigón segregado, obteniéndose las siguientes secciones del núcleo uniforme de hormigón, Figura 9:

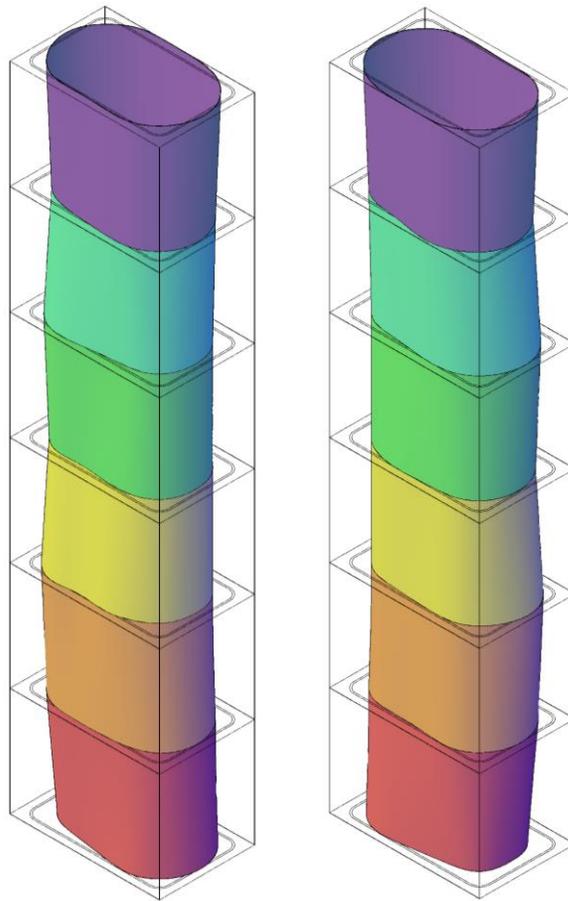
Figura 10. Porción uniforme de la columna.

En la Figura 10, se representa con bastante aproximación la situación real de la columna.

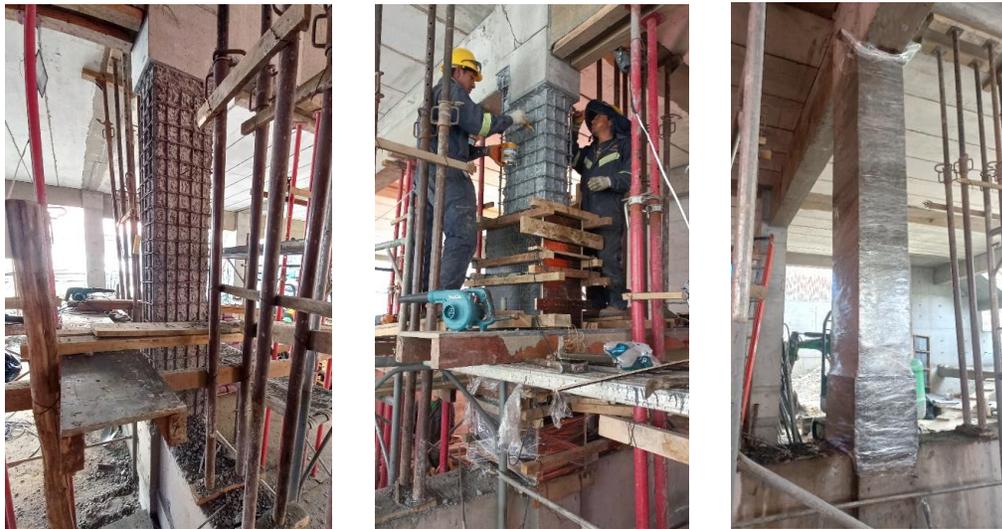
Figura 12. Proceso de rehabilitación estructural.

Durante los trabajos de rehabilitación estructural, se evidencia la precisión a la que se ha llegado en los estudios de patología, siendo la parte media de la cara anterior y la parte inferior de la cara posterior los sectores más dañados y con mayor pérdida de sección, Figura 12.

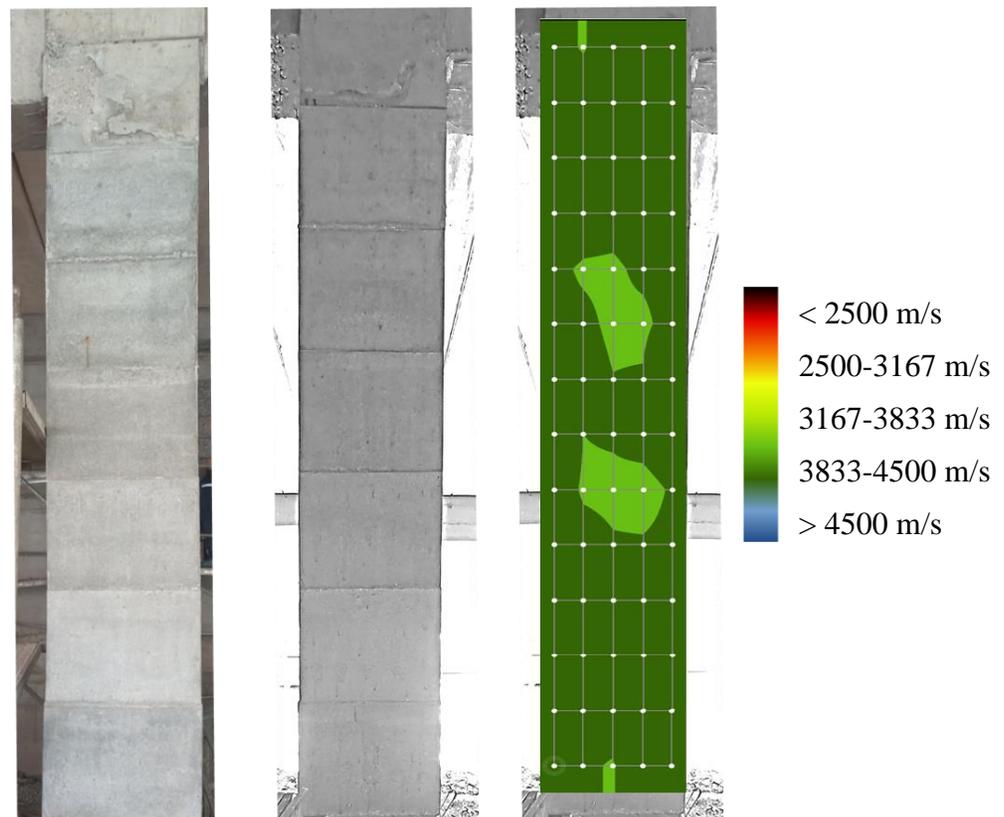
Figura 13. Estado de la columna y mapa de VPU, después de la rehabilitación.

Una vez rehabilitado el elemento se puede constatar que antes de la rehabilitación, los puntos con clasificación cuestionable tenían una velocidad de pulso promedio de 3496 m/s, luego de la rehabilitación, la velocidad de pulso promedio es de 3933 m/s, lográndose una mejora en la uniformidad de esos puntos de 13% aproximadamente.

En el caso de los puntos con clasificación pobre, antes de la rehabilitación, tenían una velocidad de pulso promedio de 2419 m/s, luego de la rehabilitación, la velocidad de pulso promedio es de 3950 m/s, lográndose una mejora en la uniformidad de esos puntos de 63% aproximadamente. Ver la Figura 13.

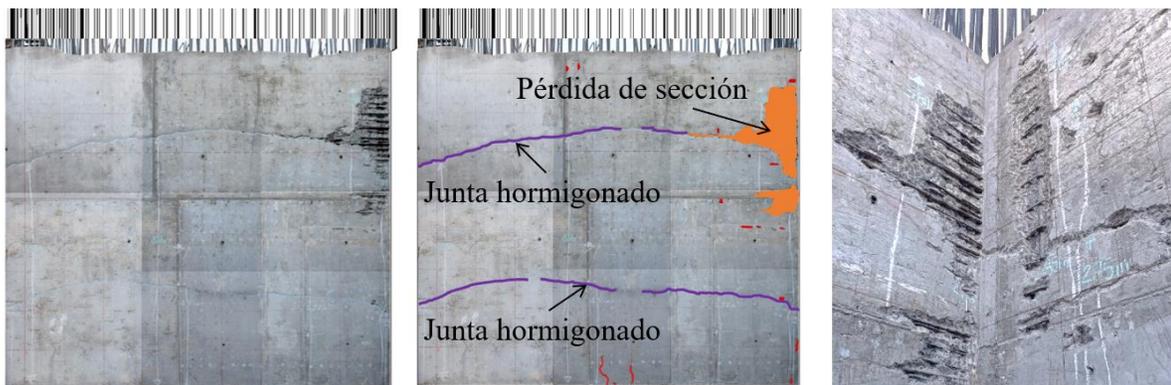
Figura 15. Anomalías en muro lateral del núcleo.

En el caso específico expuesto en este trabajo, se analizaron las juntas frías producidas entre niveles de hormigonado y las fisuras debido a la falta de continuidad en la superficie del elemento, ver Figura 15.

Una vez realizadas las lecturas de VPU a lo largo del eje longitudinal de las fisuras, se determinó que la profundidad máxima de fisuración es 14.7 cm y la mínima de 2.9 cm, siendo el valor medio de 7.0 cm, este valor puede ser adoptado como referencial para el resto de las fisuras.

Una vez rehabilitado el elemento a través del sellado mediante la inyección de las fisuras con resina epóxica, se analizó el elemento reparado según lo establecido por Souza y Pinto (2020), quienes explican que la forma de onda ultrasónica representada por la amplitud, indica cambios en la onda de esfuerzo debido a la reflexión y refracción que ocurre en cualquier interfaz de materiales con

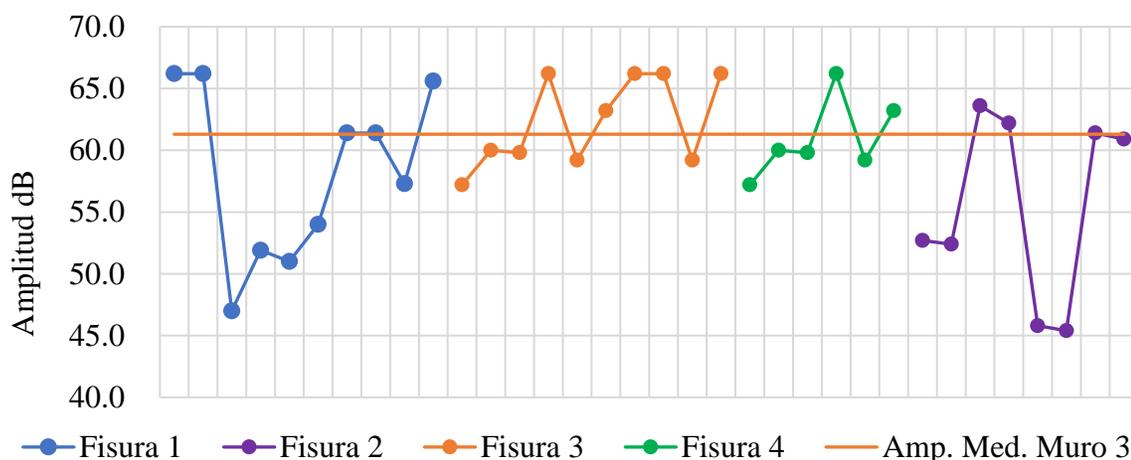
Figura 16. Amplitud de onda en fisuras.

En este sentido, se determinó la amplitud de onda media del elemento y se comparó con la amplitud de onda de cada fisura evaluada a través de su eje longitudinal. En la Figura 16 se puede ver que los puntos con una amplitud por encima del valor medio del elemento habrían sido sellados adecuadamente y los que se encuentran por debajo de este valor habrían sido sellados parcialmente, esto se puede deber, entre otros aspectos, a la fluidez de la resina epóxica que normalmente permite sellar fisuras mayores a 0.5 (mm) de espesor.
