Mapeamento de fachadas por meio de imagens panorâmicas obtidas por Veículo Aéreo Não Tripulado (VANT)

Mapping building facades using panoramic images captured by Unmanned Aerial Vehicle (UAV)

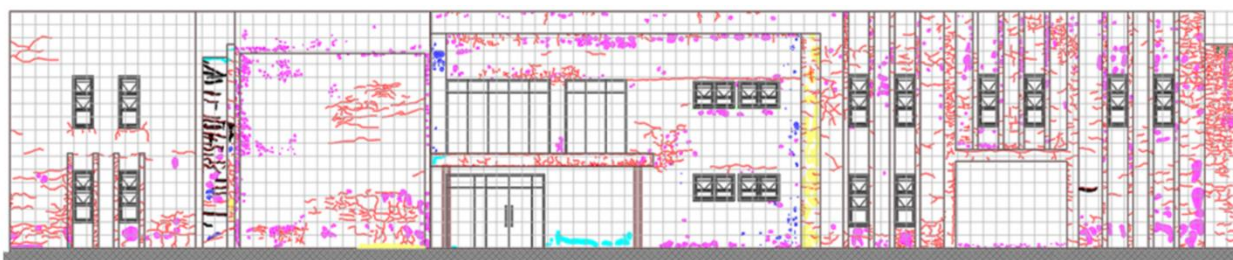
Figura 6. Mapa de danos da fachada oeste com sobreposição da malha antes da revitalização.

Para melhor precisão na quantificação dos danos da fachada oeste foi posicionada sobre o mapa de danos uma malha (Figura 6), composta por um mil setecentos e dezessete (1717) unidades com 0,25 m² de área. A malha sobreposta à fachada, totalizou 429,25 m² de área. Esta sobreposição permitiu a quantificação das anomalias.

Fachada: Oeste	Área da Fachada: 429,25 m²		
Manifestação Patológica	Unidades de malha	Percentual	Área danificada (m²)
Fissuras	683	40%	170,75
Descascamentos	369	21%	92,25
Vesículas	46	3%	11,50
Eflorescências	27	2%	6,75
Sujidades	26	2%	6,50
Descolamentos	17	1%	4,25
Bolores e Mofos	14	1%	3,50
Total de danos	7	70%	295,50 m²

Na Tabela 1 é exposto que a anomalia fissuras está presente em boa parte da fachada, apresentando 40% de incidência com relação a área total vistoriada. A manifestação patológica de descascamento é a segunda com maior incidência, representando 21% da área total de fachada. Já a ocorrência de descolamentos, eflorescências, bolores e mofos, vesículas e sujidades foi pouco frequente, correspondendo a 9% da área total da fachada oeste. As anomalias fissuras nas envoltórias de aberturas, enrugamentos, crateras e falhas de vedações não foram identificadas na fachada oeste. Segundo o levantamento realizado e apresentado na Tabela 1, a fachada oeste apresentou 70% da sua área (295,50 m²) comprometida por manifestações patológicas.

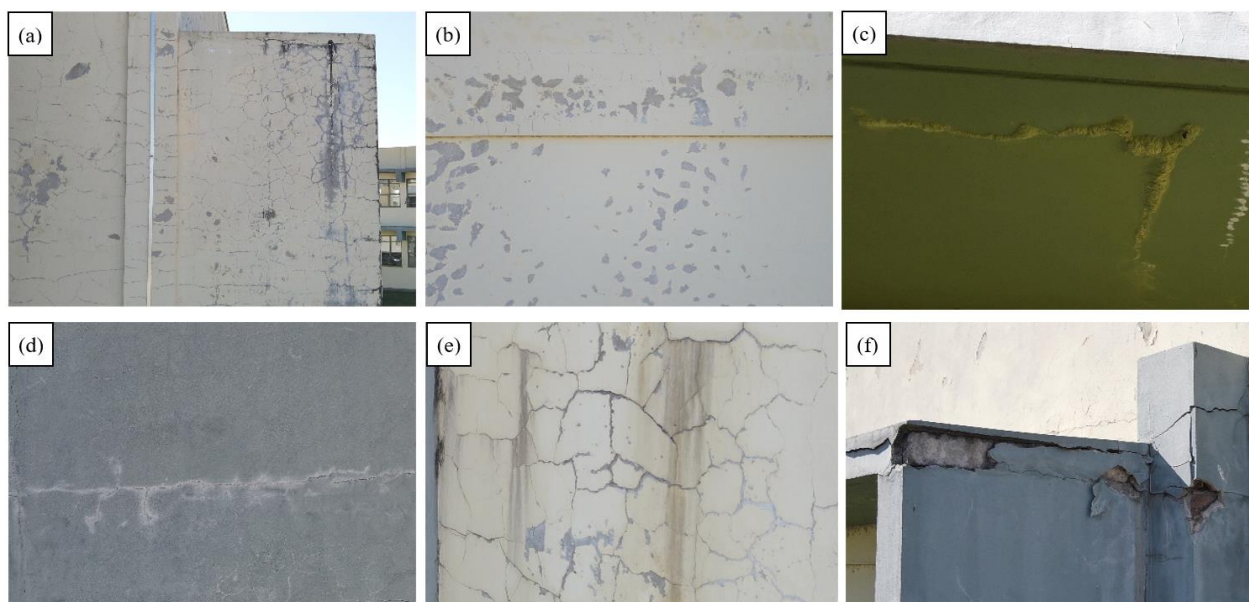
Figura 7. Manifestações patológicas da fachada oeste antes da revitalização: Fissuras, Bolor e Mofo (a), Descascamento (b), Vesículas (c), Eflorescências, Sujidades (d) e Descolamentos (e).

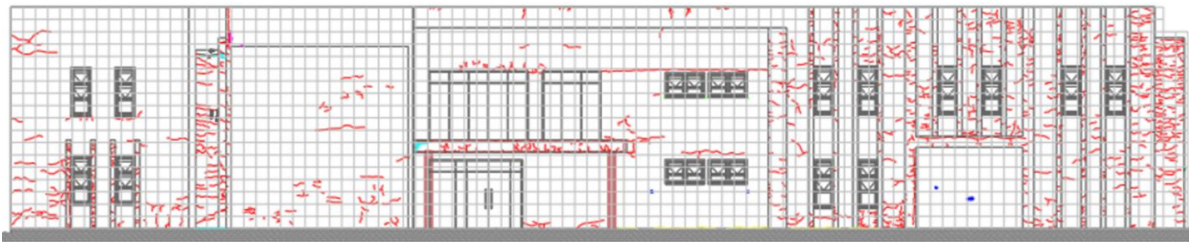
Figura 9. Mapa de danos da fachada oeste com sobreposição da malha após revitalização

Segundo os dados obtidos na Tabela 2, a fachada oeste possui 158,50 m² (36%) da sua área comprometida por manifestações patológicas após seis meses da sua revitalização. Entre as anomalias observadas, a manifestação patológica de fissuras no revestimento apresentou 34% de incidência com relação a área total da fachada. As manifestações patológicas de sujidades e descasamentos também foram observadas, representando 1% da área total da fachada. As anomalias de descascamentos, vesículas, eflorescências, foram identificadas, porém com pouca representatividade, sendo desconsideradas. As anomalias de bolores e mofos, fissuras nas envoltórias de aberturas, enrugamentos, crateras e falhas nas vedações não foram identificadas após seis (6) meses da revitalização. A Figura 10 ilustra as manifestações patológicas da fachada oeste após revitalização.

Fachada: Oeste	Área da Fachada: 429,25 m ²		
Manifestação Patológica	Unidades de malha	Percentual (%)	Área danificada (m ²)
Fissuras	592	34%	148,00
Sujidades	17	1%	4,25
Descasamentos	13	1%	3,25
Descascamentos	4	0%	1,00
Vesículas	4	0%	1,00
Eflorescências	4	0%	1,00
Total de danos	6	36%	158,50 m ²

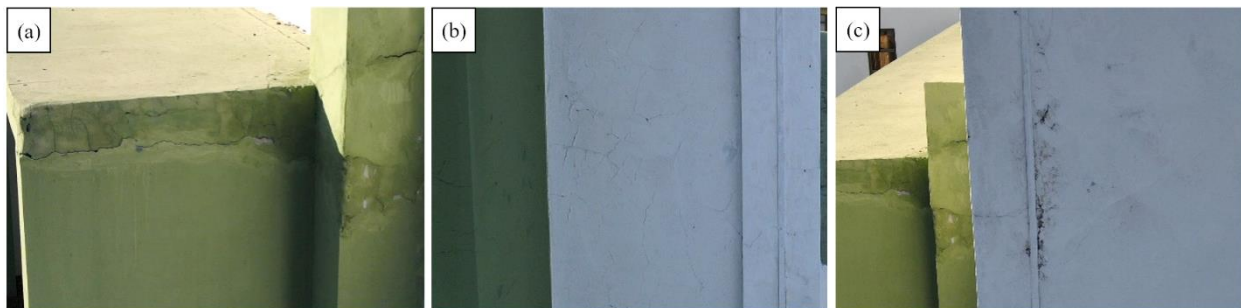
Figura 10. Manifestações patológicas da fachada oeste após 6 meses da revitalização: Fissuras, descasamento e eflorescência (a), Vesículas e fissuras mapeadas (b), Sujidades e descascamento.

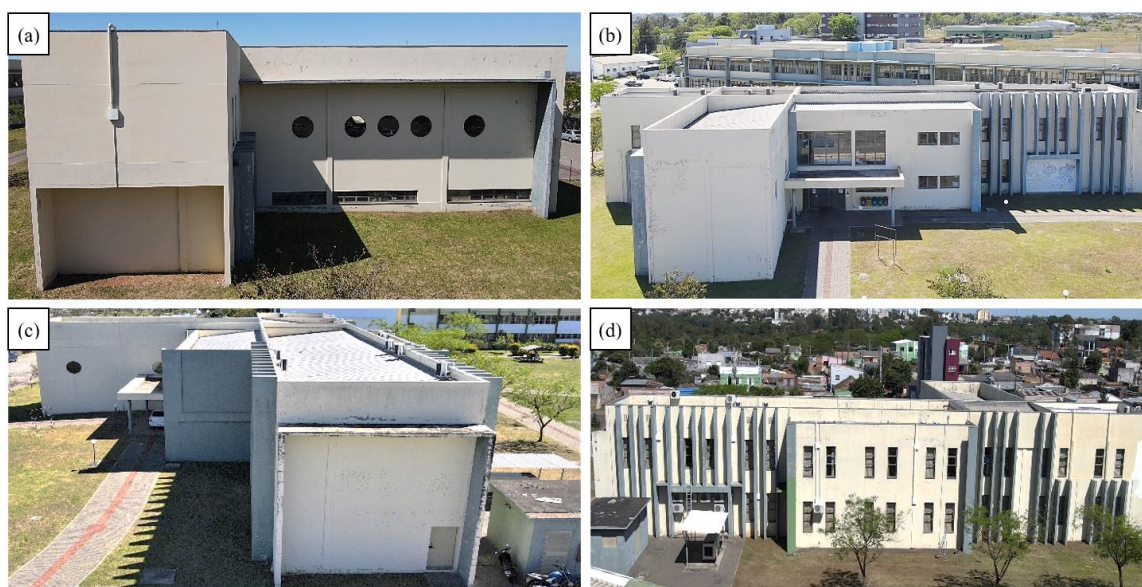
Figura 11. Fachada Norte (a), Fachada Oeste (b), Fachada Sul (c), Fachada Leste (e) antes da revitalização.

Fachadas	Norte	Oeste	Sul	Leste
Áreas com anomalias	A=256,25 m ²	A= 429,25 m ²	A=262,25 m ²	A=438,50 m ²
Fissuras	31%	40%	40%	85%
Descascamentos	12%	21%	11%	10%
Sujidades	1%	2%	15%	6%
Eflorescências	5%	2%	3%	2%
Bolores e Mofos	0%	1%	5%	1%
Vesículas	2%	3%	0%	0%
Descolamentos	1%	1%	1%	1%
Enrugamentos e Crateras	0%	0%	1%	0%
Falhas de vedações	0%	0%	0%	1%
Nº de anomalias computadas	6	7	7	7
Área com anomalias	52%	70%	76%	106%

De acordo com as informações da Tabela 3, as fachadas oeste, sul e leste apresentaram o mesmo número de anomalias identificadas (sete), enquanto que para a fachada norte, esse número foi de seis. As fachadas leste, sul e oeste apresentaram áreas de fachada ocupadas por anomalias superiores a 60%, enquanto que a fachada norte apresentou o menor índice, de 52%.

A fachada leste apresentou maior predominância de anomalias que as demais. Já as manifestações patológicas de descascamentos e vesículas se sobressaíram na fachada oeste. A manifestação patológica de eflorescência teve uma pequena predominância na fachada norte em relação as outras fachadas. A fachada sul apresentou uma maior predominância quanto as anomalias de bolores e

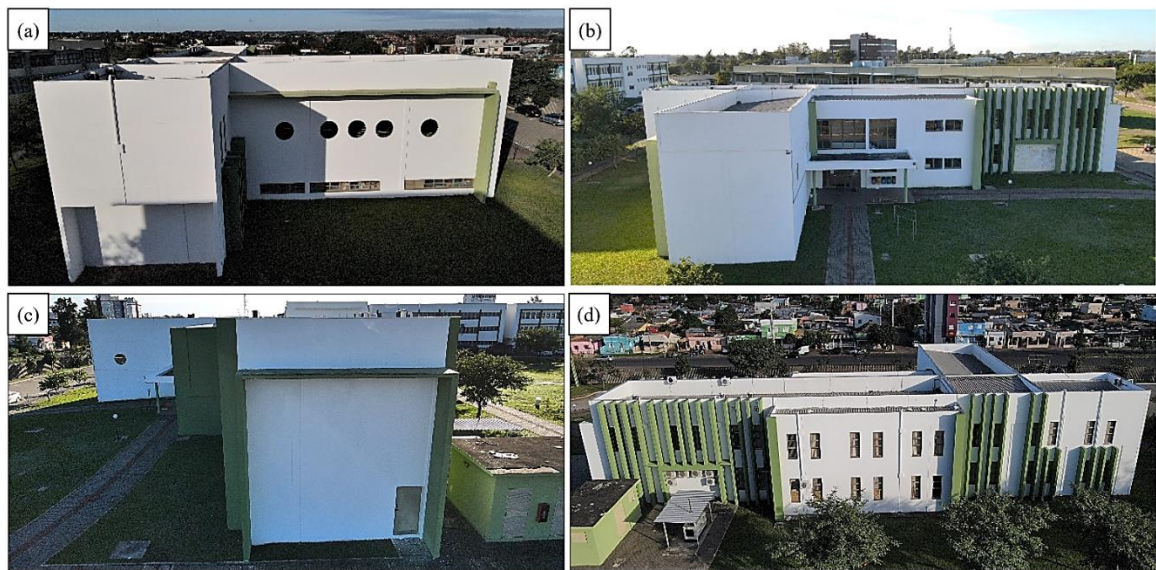
Figura 12. Fachada Norte (a), Fachada Oeste (b), Fachada Sul (c), Fachada Leste (e) após revitalização.

Fachadas	Norte	Oeste	Sul	Leste
Áreas com anomalias	A=256,25 m ²	A= 429,25 m ²	A=262,25 m ²	A=438,50 m ²
Fissuras	25%	34%	32%	44%
Sujidades	1%	1%	1%	1%
Bolores e Mofos	0%	0%	2%	1%
Descolamentos	0%	1%	1%	0%
Nº de anomalias computadas	2	3	4	3
Área com anomalias	26%	36%	36%	46%

Entre as anomalias observadas (Tabela 4) após seis meses da revitalização da edificação está a fissuração no revestimento argamassado, sendo a fachada leste a que apresentou a maior área degradada. As anomalias de sujidade proporcionaram a mesma percentagem de incidência nas quatro fachadas de análise (1%), já as anomalias de bolores e mofos apresentaram uma pequena predominância na fachada sul (2%) em relação a fachada leste (1%). Nas fachadas norte e oeste

esta anomalia não foi identificada. A manifestação patológica de descolamento dispôs da mesma percentagem na fachada norte e fachada oeste (1%). Para a fachada sul e leste não foi registrada a incidência desta anomalia.
