Revista **ALCONPAT**

Revista Latinoamericana de Control de Calidad, Patología y
Recuperación de la Construcción

Volumen 1

Septiembre – Diciembre 2011

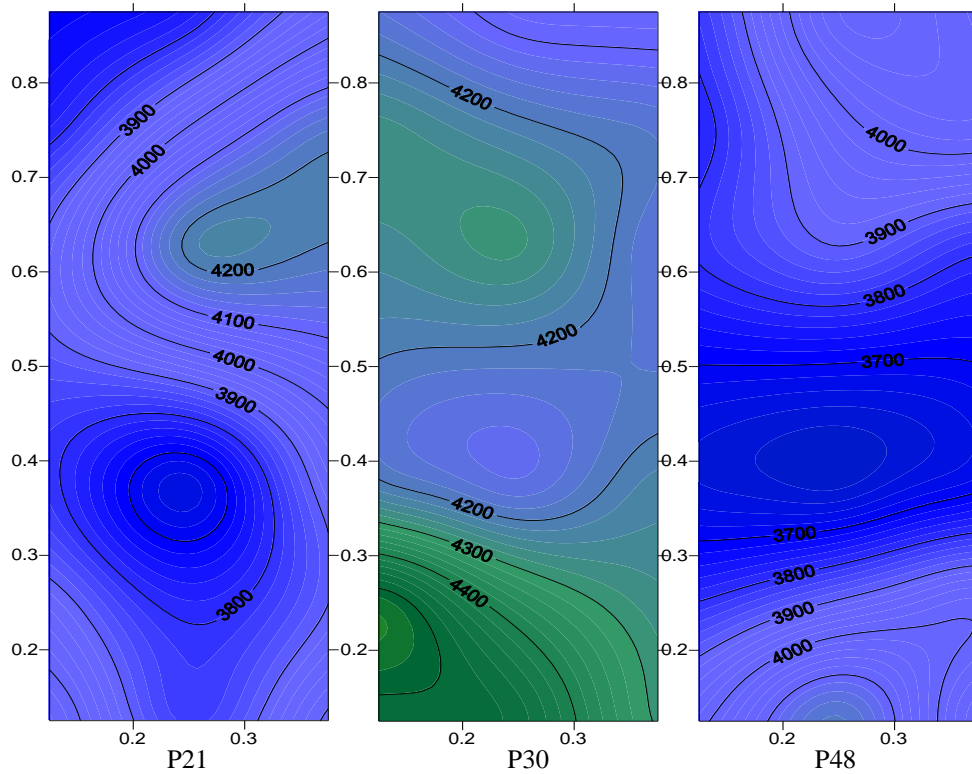
Uma escala de cores foi empregada para ilustrar as variações de velocidade. Como se pode observar na figura 5, as velocidades mais elevadas foram registradas no pilar P30, que apresentou os melhores resultados dentre todos os pilares ensaiados. Em algumas zonas do pilar P21, a velocidade também atinge os 4200 m/s, porém se observa que a mesma cai levemente em outras zonas, onde podem ter ocorrido pequenas falhas de concretagem. O pilar P48 apresenta velocidades menores, especialmente na zona central do grid. Os pilares sob análise, mostrados na figura 5, apresentaram velocidades máximas levemente inferiores às registradas nos pilares de controle P21 e P30, mas compatíveis com as velocidades do pilar de controle P48.

Figura 5. Resultados do mapeamento dos dados do ensaio de propagação do pulso ultrassônico para alguns dos pilares de referência.

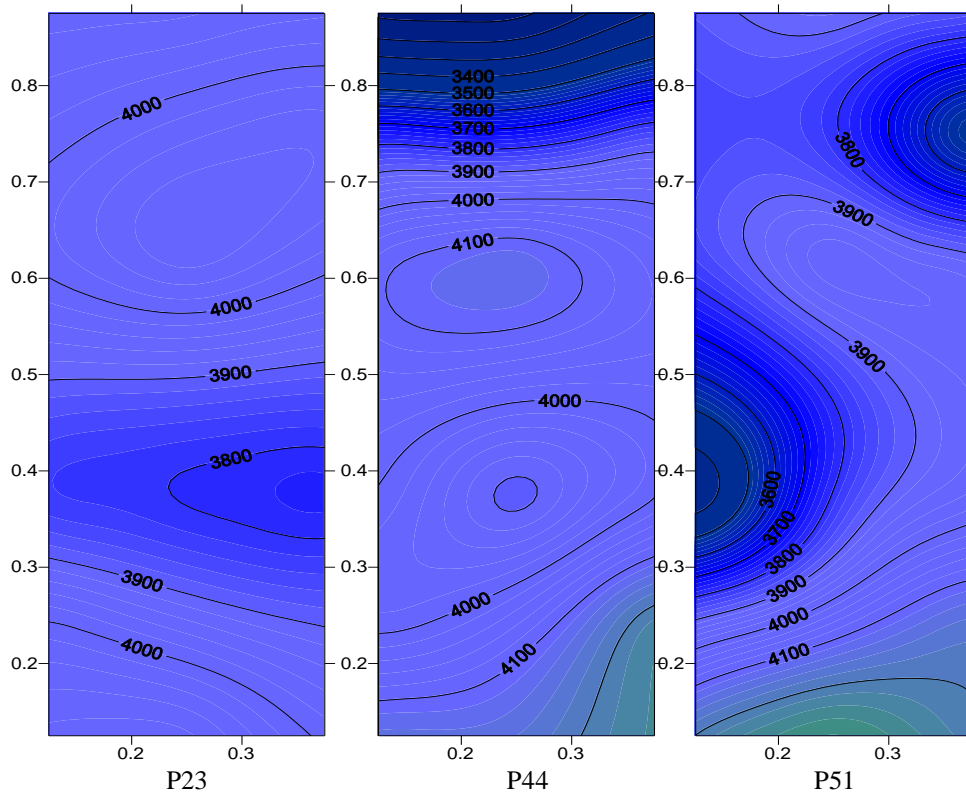
Figura 6. Resultados do mapeamento dos dados do ensaio de propagação do pulso ultrassônico para alguns dos pilares sob análise.

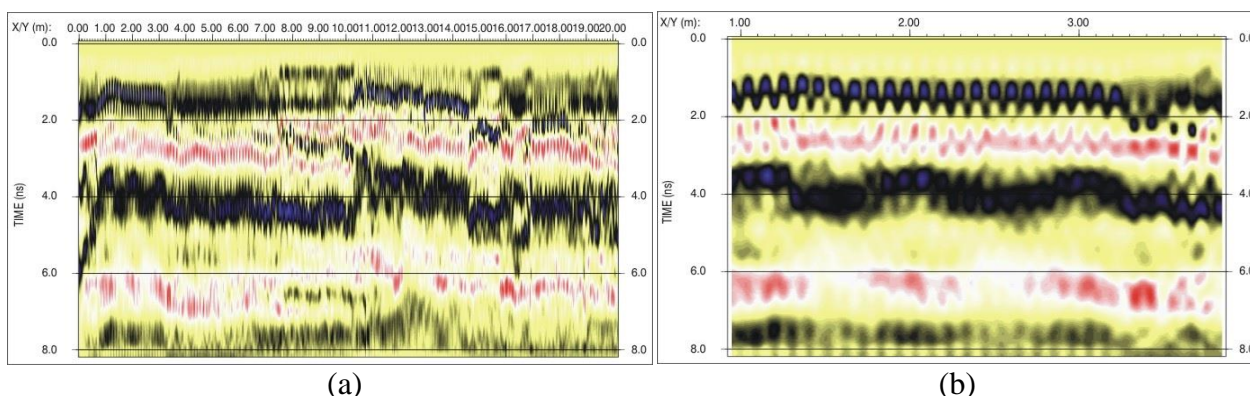
A figura 7 mostra as mudanças no sinal do GPR entre duas zonas com concreto com diferente compactidade. Esta diferença é resultado de fenômenos distintos na propagação da onda. Quando o concreto for mais compacto, menos heterogeneidade é introduzida na propagação da onda. Quando o material muda, o perfil se altera, isto explica o formato dos radargramas da figura 8(a).

Figura 8. Perfis de GPR: a) Vista geral de um dos perfis de GPR ilustrando as diferenças na compacidade do concreto. b) Vista de um perfil mostrando a ferragem da ponte.

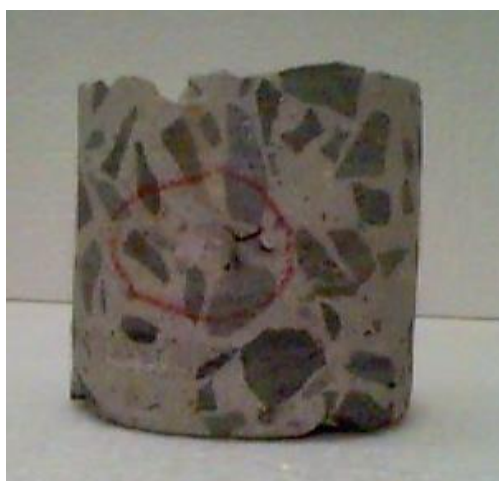
Concluiu-se, analisando os resultados de ultra-sonografia em conjunto com os resultados do radar, que a probabilidade de existência de vazios de grande porte, que comprometessem a capacidade estrutural do tabuleiro, era muito pequena. Recomendou-se, portanto, que a obra fosse considerada adequada para os fins propostos. Para averiguar a eficácia desse diagnóstico decidiu-se efetuar extrações de amostras em uma das raras zonas em que haveria possibilidade de existência de pequenos vazios. Examinando os corpos extraídos verificou-se que os vazios detectados eram de fato de pequena dimensão, como mostrado na figura 9. Dessa forma confirmou-se a decisão de que não seria necessário intervir para reparar os elementos da ponte.

Figura 9. Detalhe dos vazios observados no corpo de prova extraído.

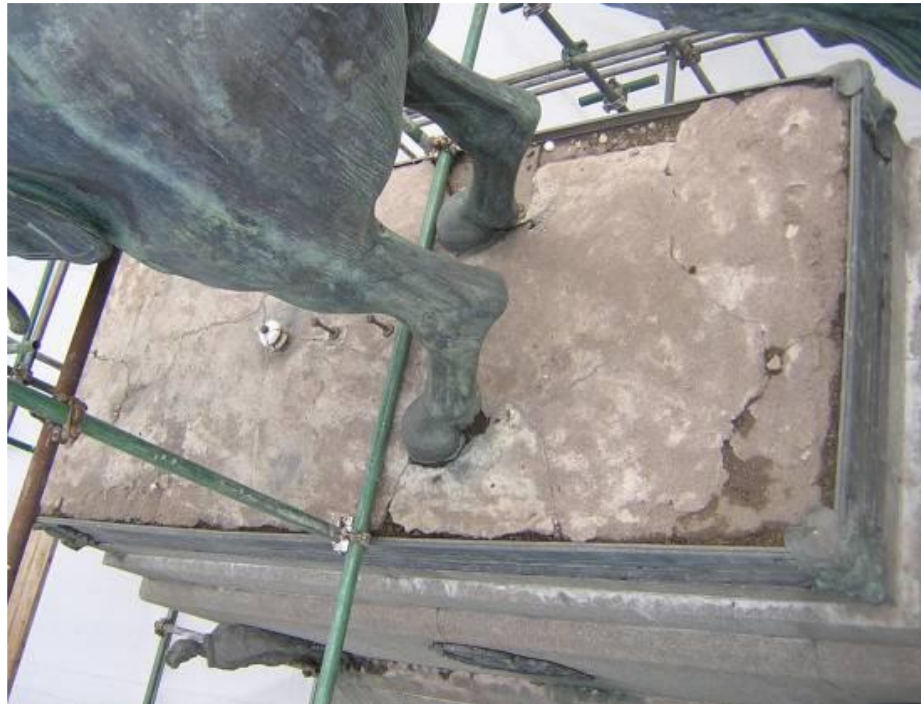
Esta situación había derivado en la absoluta falta de hermeticidad de dicha cubierta, lo que originó una constante infiltración de aguas pluviales hacia el interior de la base, dando lugar a una sobresaturación del relleno de hormigón y desencadenando por un lado un proceso corrosivo en la estructura metálica de soporte, y por otro, la exudación del líquido infiltrado a través de las juntas de los molones de piedra, con su consiguiente deterioro. En los puntos 2 y 3 nos explayaremos sobre ambos temas. Es de destacar que las mediciones de contenidos de humedad en sólidos efectuadas mediante higrómetro de contacto en el relleno del basamento, arrojaron tenores variables entre 24% y en algunos casos, superiores al 28%, límite del rango de lectura del

Figura 3. Estado de la cubierta previo a la intervención

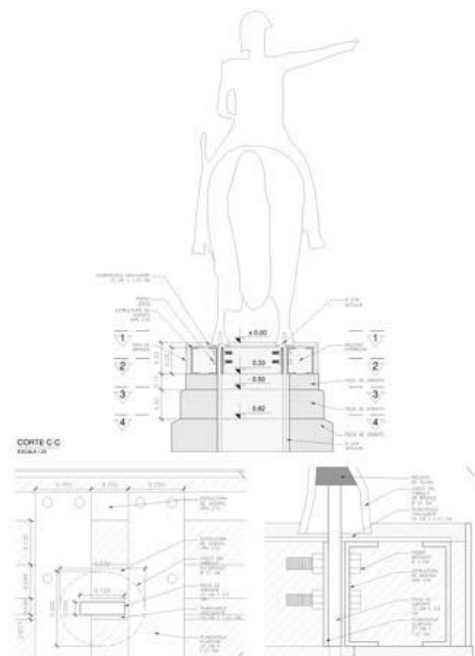
2. La estructura de soporte de la escultura en sí, está conformada por perfiles y planchuelas metálicas tomadas mediante pernos, y anclados a la base por medio de 4 tensores, uno en cada esquina (figura 4).

Figura 4. Relevamiento métrico y constructivo

Aunque en diferentes grados, todos estos elementos presentaban un avanzado estado de corrosión, caracterizado por la presencia de óxido ferroso (de color pardo amarillento) en la superficie de las alas de los perfiles U, con intercalación de pústulas de color oscuro y de difícil remoción, correspondientes a formaciones de óxido férrico. Otro tanto ocurría en la planchuela horizontal paralela a esos perfiles, donde el radio del ataque tenía su epicentro en la pata de apoyo del caballo (lugar de mayor infiltración de líquido), y alcanzando una extensión de unos 20 a 30 cm alrededor del mismo. Desde allí, y a medida que uno se aleja de la fuente de ingreso de humedad, se observaba el revestimiento protector de minio en buen estado de conservación.

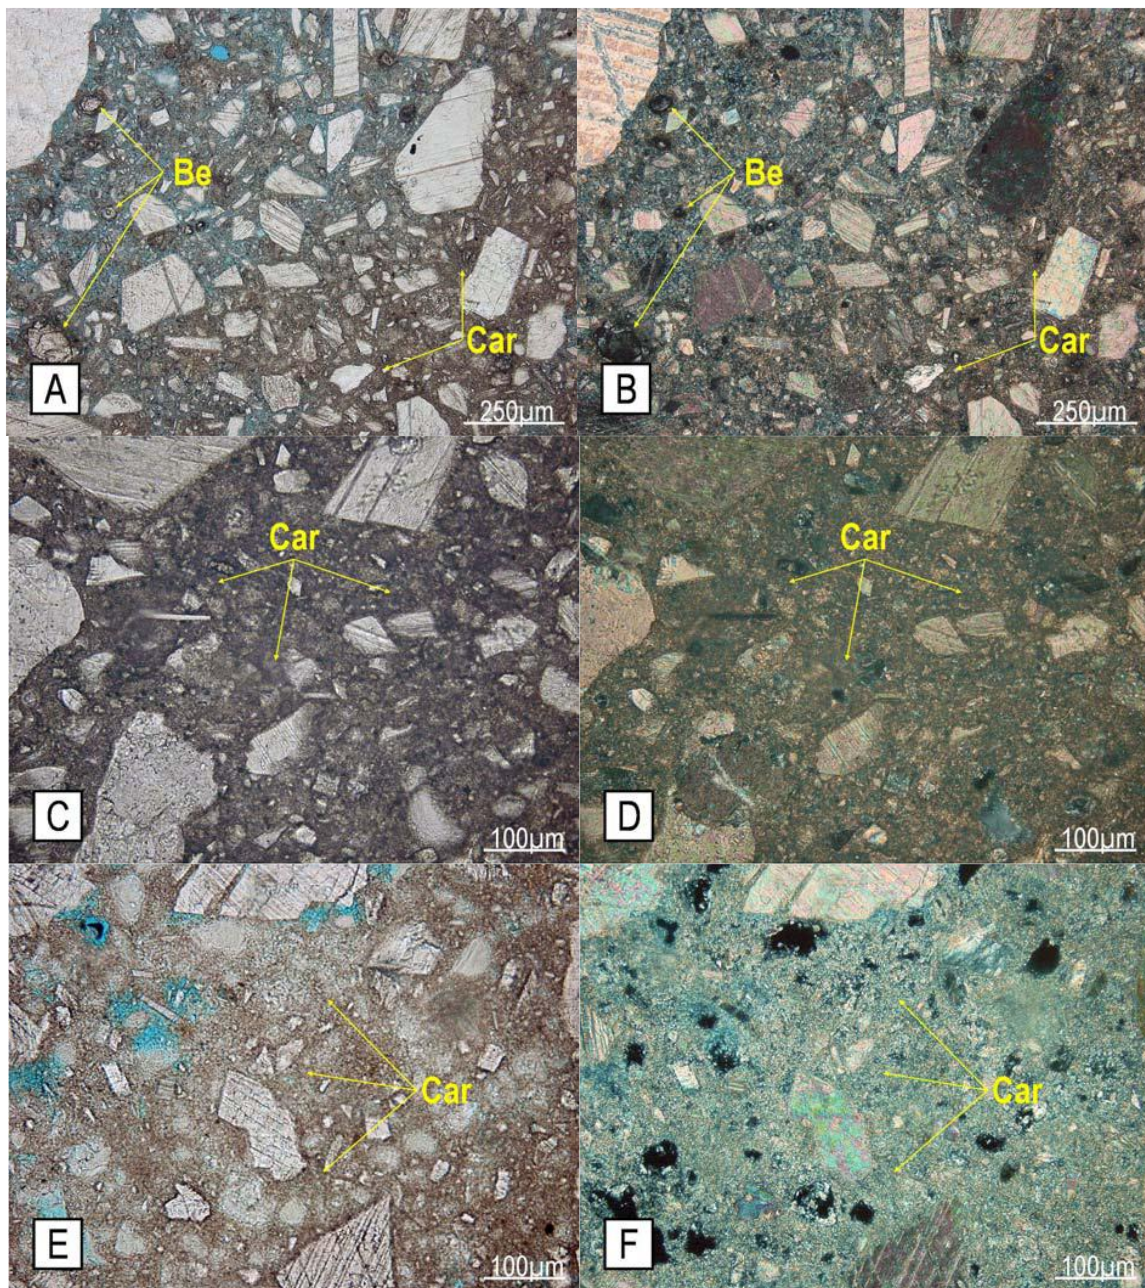
La figura 3 muestra la textura de la pasta de cemento de varios prefabricados de la fachada Sur – Occidental y de los pisos 25, 33 y 46 en un sector adyacente a la superficie expuesta a la contaminación atmosférica. En el piso más inferior, se observan compuestos de cemento no hidratado e hidratado y áreas con un grado de carbonatación leve (Figuras 3A y 3B), en el piso intermedio, la cantidad de compuestos de cemento disminuye considerablemente y la pasta adquiere una textura densa (Figuras 3C y 3D), mientras que en el último piso, ésta se observa como masa muy birrefringente sin cristales de compuestos de cemento remanentes (Figuras 3E y 3F). Lo anterior indica un aumento en la intensidad de la carbonatación en relación con la altura.

Figura 3. Microfotografías de secciones delgadas mostrando en detalle la textura de la pasta de cemento (belita (Be) y pasta cementicia carbonatada (Car)) de los pisos 25 (A y B), 33 (C y D) y 46 (E y F) con luz polarizada plana y luz polarizada cruzada, respectivamente.

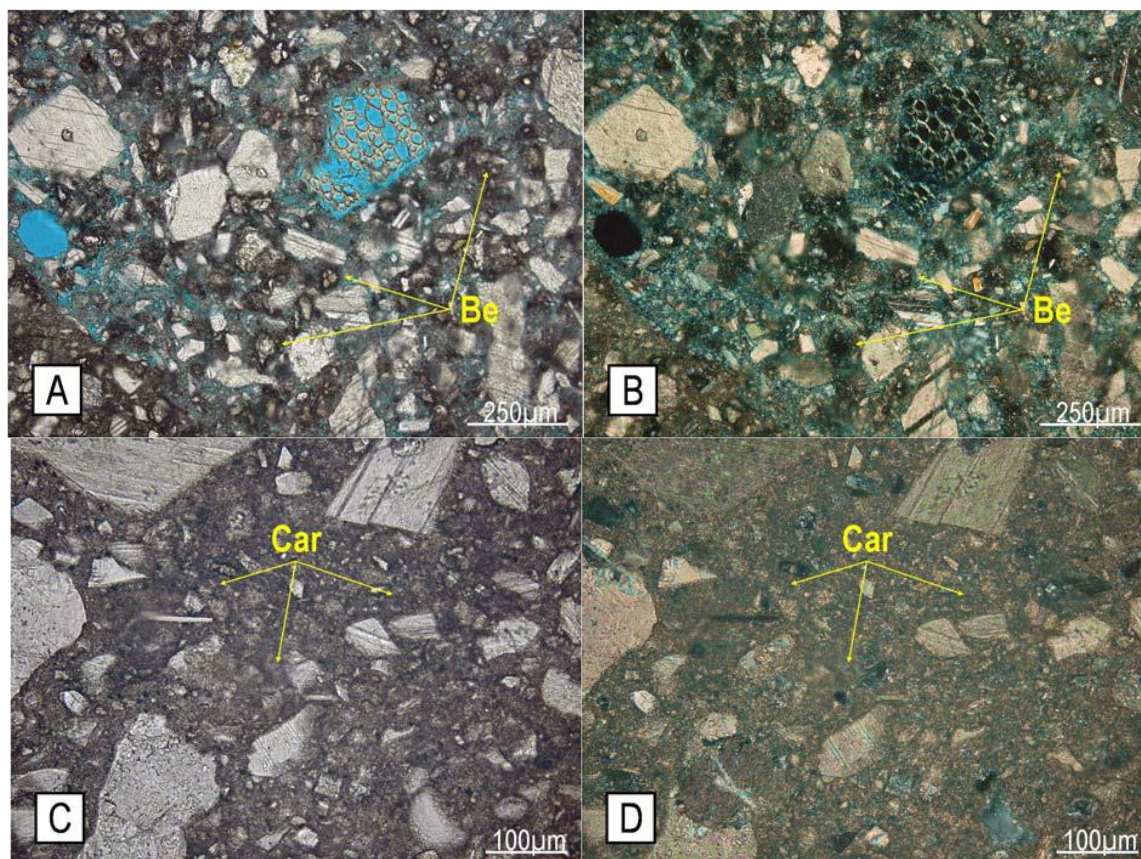
Figura 4. Microfotografías de secciones delgadas mostrando la concentración de cristales de belita (Be) y una alta microporosidad (A y B) y la pasta cementicia birrefringente (Carbonatada-Car) que elimina el detalle microscópico de la matriz endurecida (C y D), con luz polarizada plana y luz polarizada cruzada, respectivamente.

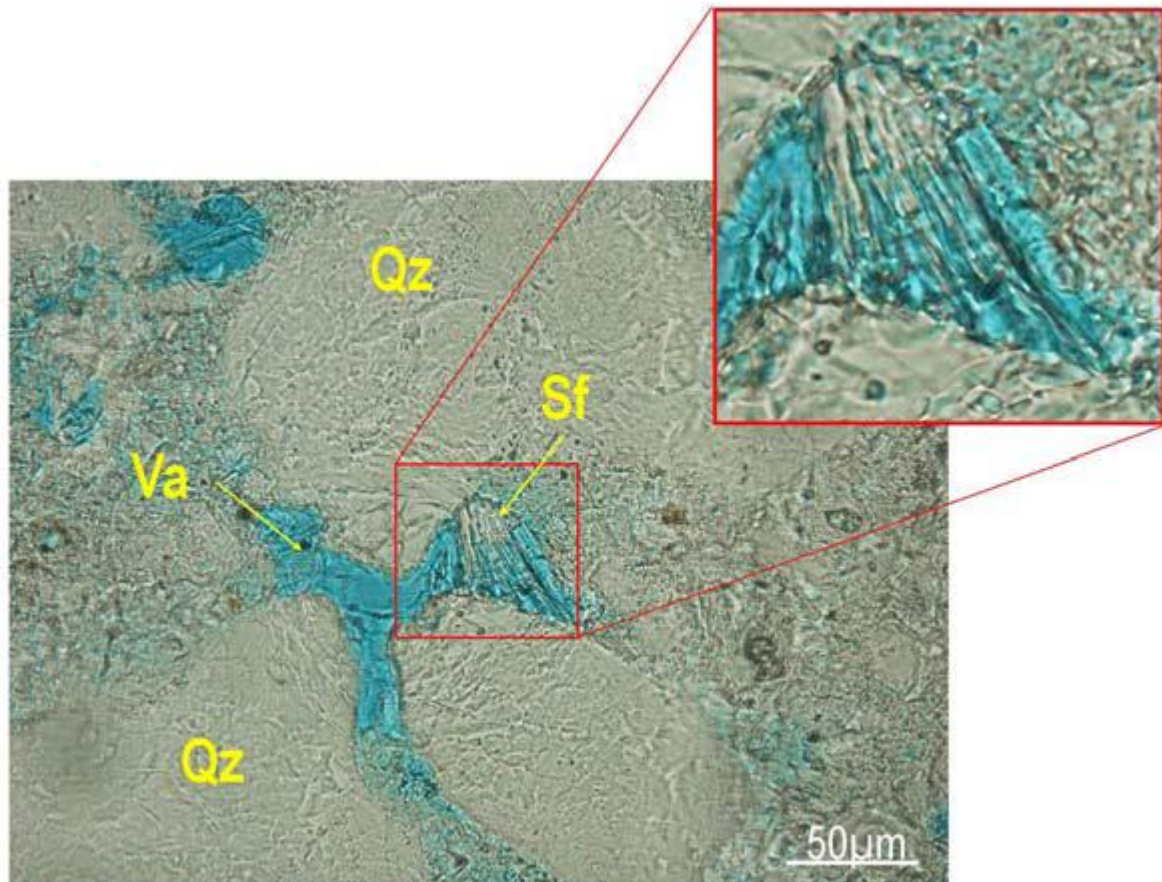
Por otra parte, en el análisis se encontró la presencia de cristales de ettringita con forma de agujas largas, delgadas, incoloras de baja a media birrefringencia, comúnmente en racimos radiales y localizados principalmente en las paredes de los vacíos de aire y microgrietas (Figura 5).

Figura 5. Microfotografías de sección delgada mostrando la concentración de cristales ettringita (Sf), en forma de agujas dispuestas en racimos radiales localizada dentro de un vacío de aire (Va), con luz polarizada plana.

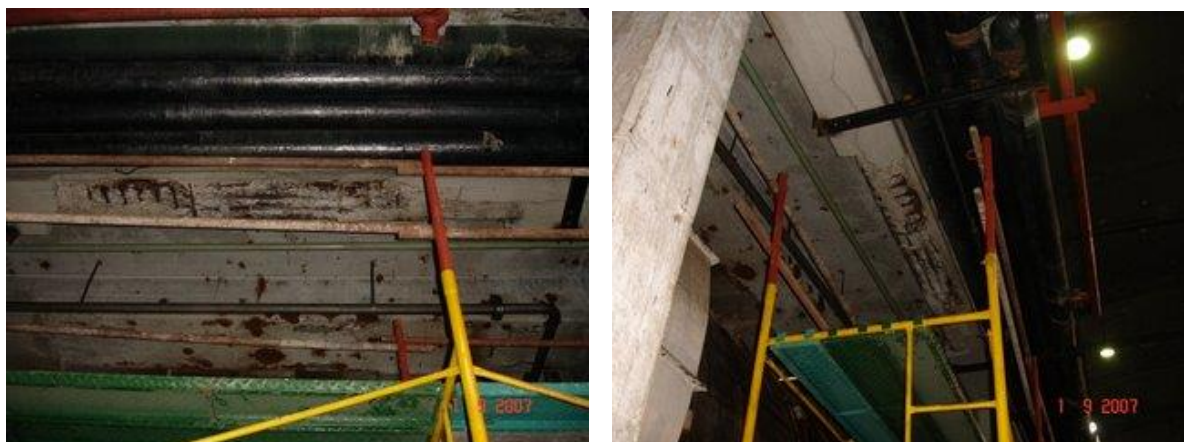
En general, la superficie expuesta de losas y vigas tenía manchas de corrosión localizadas. (Figuras 2 y 3).

Figuras 2 y 3. Vistas inferiores del entrepiso

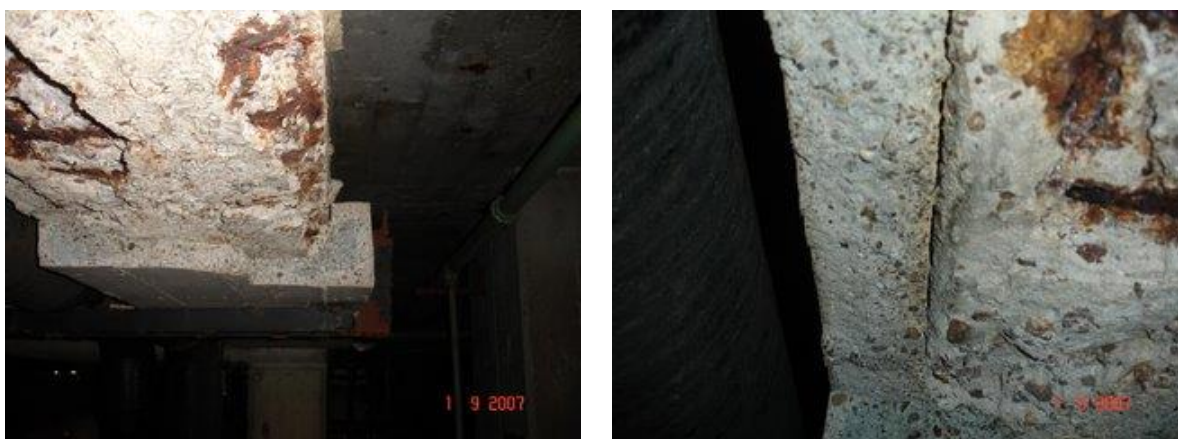
Reparaciones anteriores en forma de U de 0.08 m de espesor, en la zona inferior, con agrietamientos (Figuras 4 y 5).

Figuras 4 y 5. Reparación anterior que evidencia la falta de intervención en las vigas afectadas

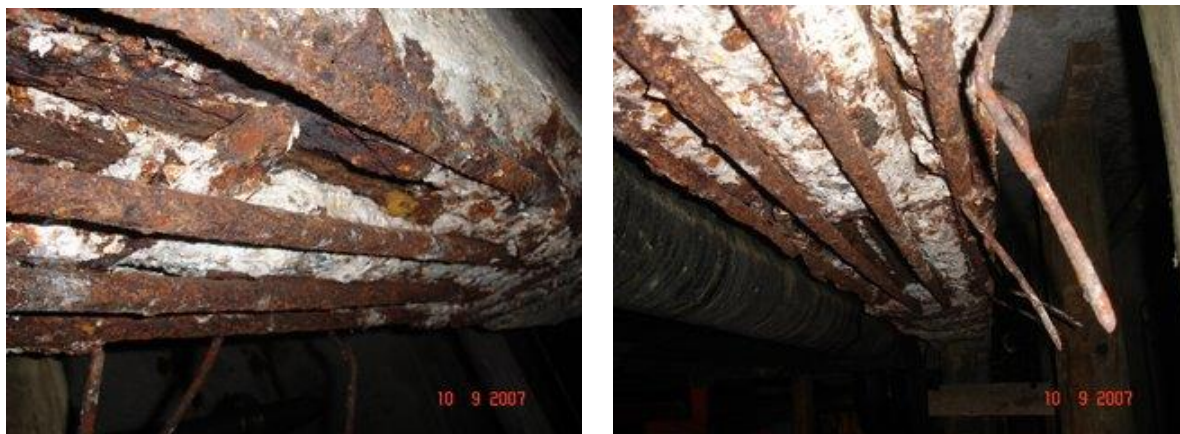
Se constatan grietas profundas en el hormigón como consecuencia de corrosión avanzada en armadura principal, faltantes de estribos en la zona central de la viga, y existencia de tramos de armadura principal utilizados como separadores transversales. (Figuras 5 y 6).

Figuras 5 y 6. Estado de la Viga N° 15 previo a su reparación

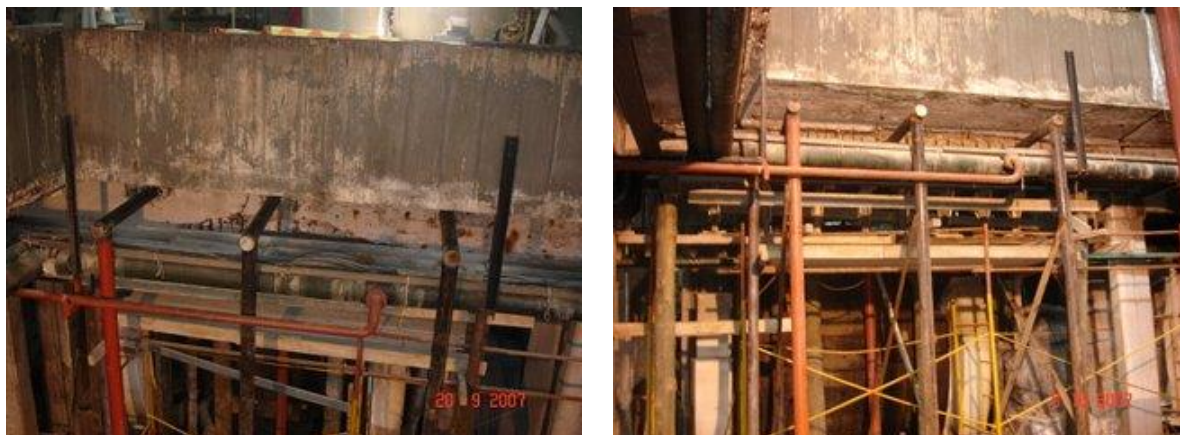
Figuras 7 y 8. Apuntalamiento de la viga N° 15

Previo al inicio de los trabajos, se apuntaló la losa contigua a la viga, hacia el interior del sector; ante la imposibilidad de apuntalar el voladizo por la existencia de cañerías instaladas cuyos fluídos alimentan la planta industrial en forma continua, y no se permitían desmontar, se apuntaló la viga por medio de 3 caños de hierro de $\varnothing 5''$ cédula 40, rellenos de hormigón, equidistantes, que la atraviesan y la sostienen con pilares de iguales características arriostrados entre sí a la mitad de su altura como mínimo. (Figuras 7 y 8)

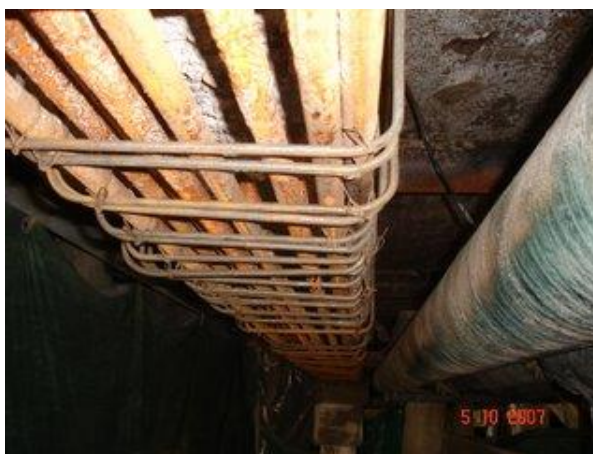
Figura 9. Reposición de estribos en viga N° 15

Una vez repuestos los estribos faltantes (se sueldan 2 $\varnothing 8$ en U, a cada lado del estribo sano existente), manteniendo en todo momento la horizontalidad de la armadura principal (Figura 9)

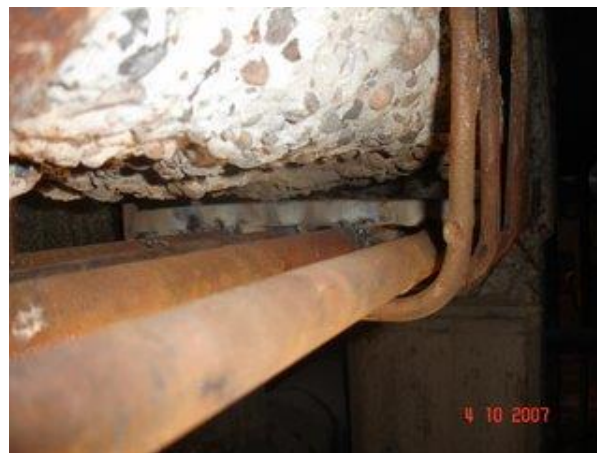
Figura 11. Platina soldada

En uno de los extremos de la viga, donde los estribos y la armadura principal no habían sido afectados por la corrosión, se soldó una platina, y a ésta última la nueva armadura de refuerzo (Figura 11).

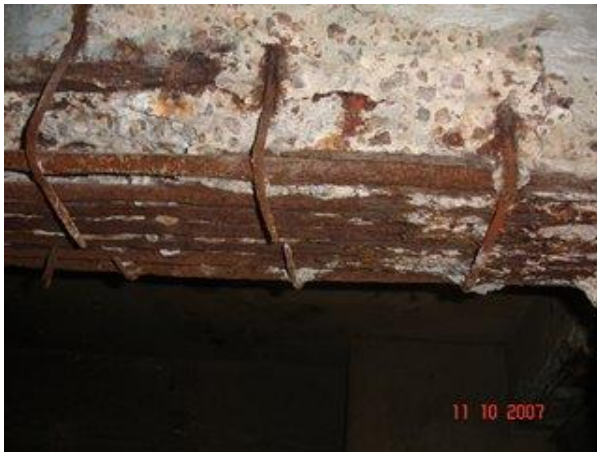
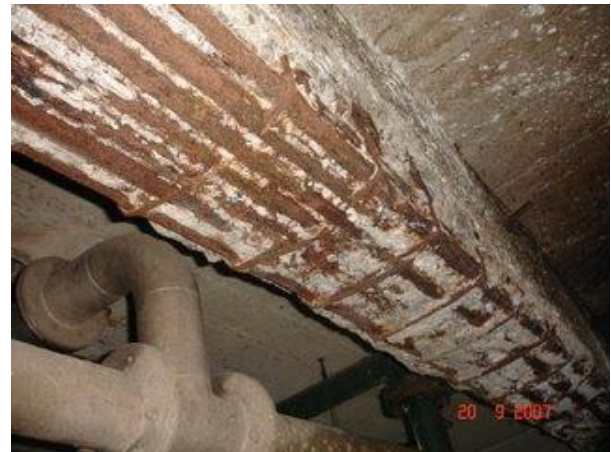
Figuras 13 y 14. Estado de la Viga N° 21 una vez eliminada la reparación anterior.

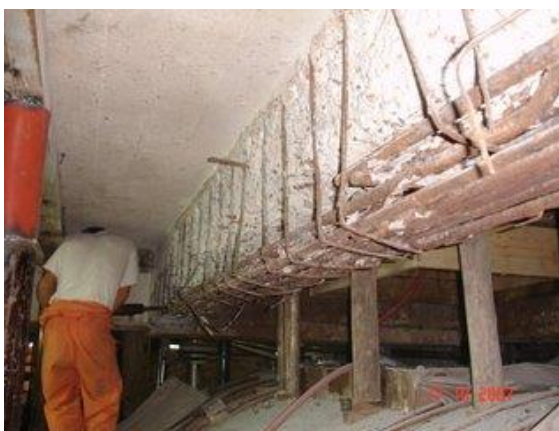
Figura 15. Eliminación mecánica del hormigón afectado en la viga N° 21

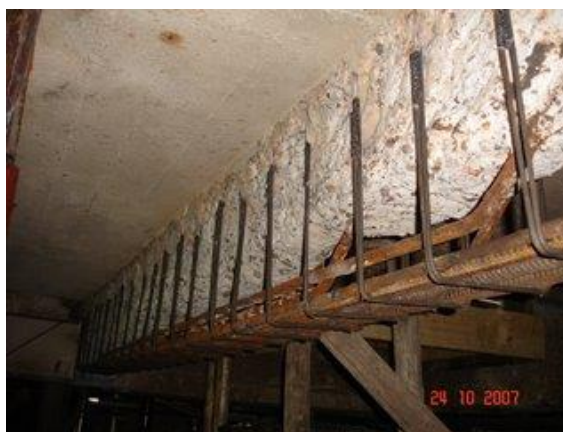
Figura 16. Viga N° 21 después de la reposición de armadura principal y estribos.

Para la reposición de estribos se procedió de igual forma que la indicada para la viga N° 15

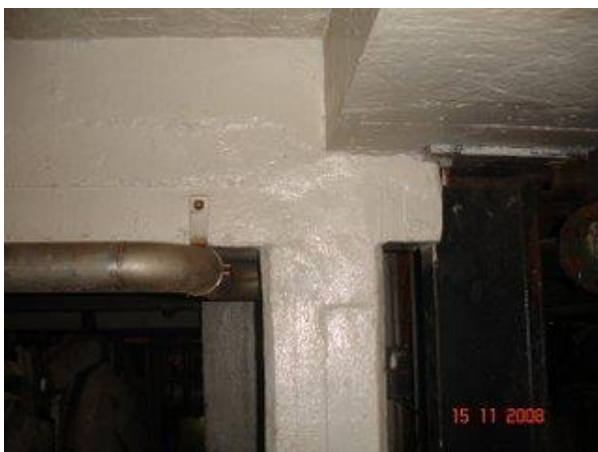
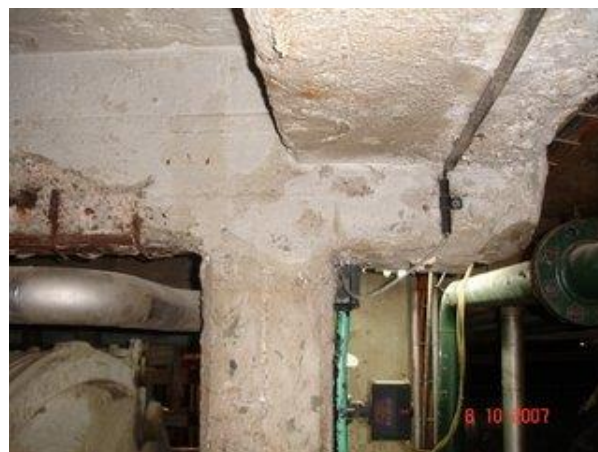
Figuras 17 y 18. Viga N° 21, Pilar N° 30 y Ménsula antes y después de la intervención

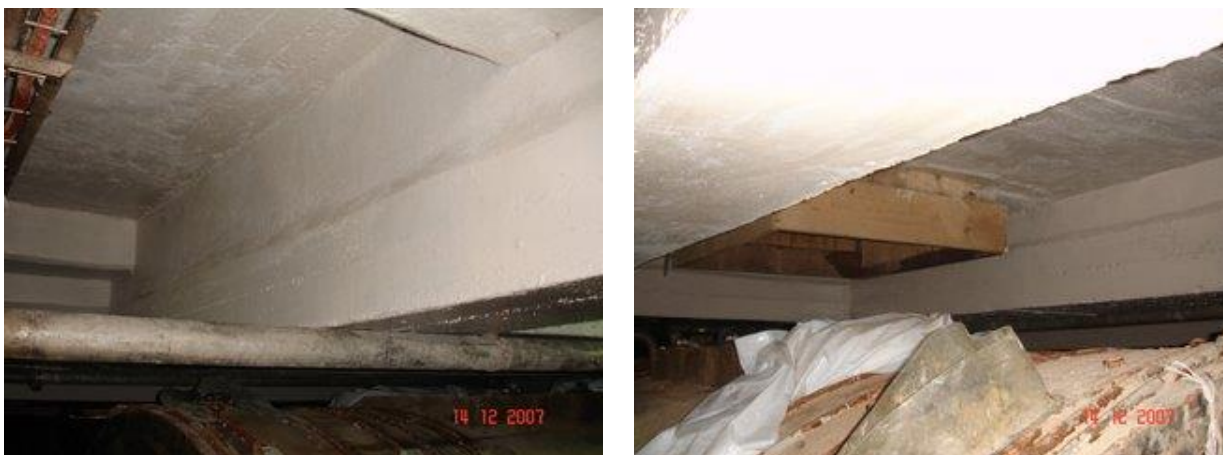
Figuras 19 y 20. Vigas N° 2, 18 y 21 luego de las reparaciones

Una vez concluidos los trabajos en el resto de la estructura del fulón, se selló la superficie de hormigón expuesta, con 3 manos de pintura epóxica de alta resistencia a los agentes químicos, que ha dado buenos resultados a la fecha.
