## Efeito da introdução de um terceiro material sobre as propriedades mecânicas das juntas soldadas entre aço carbono e aço inox, em barras de aço para estruturas de concreto.

J. C. I. Ramírez-Soto<sup>1</sup>, J. M. Salgado-López<sup>2</sup>, J. T. Pérez-Quiroz<sup>3</sup>, T. Pérez-López<sup>4</sup>, J. Terán-Guillén<sup>3</sup>, M. Martínez-Madrid<sup>3</sup>

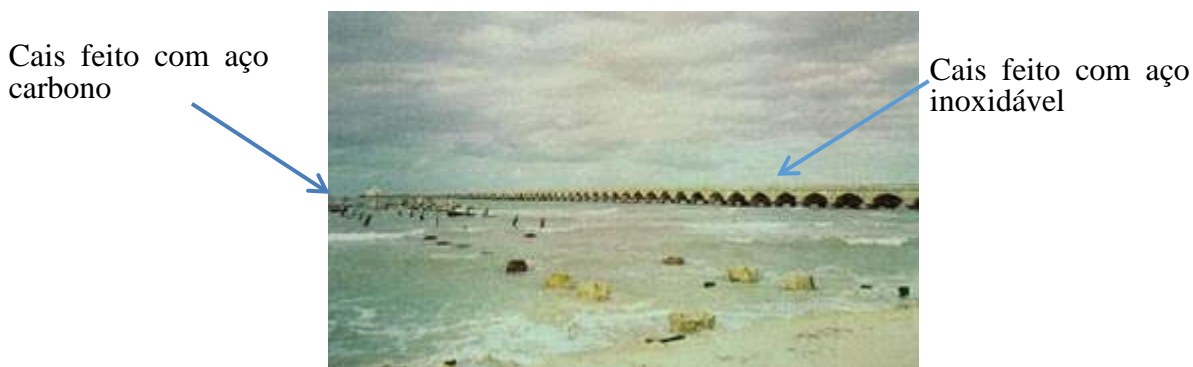
Figura 1. Comparação entre o cais feito com aço inoxidável (direita) e o cais feito com aço carbono (esquerda) (Klueh, R. L., & King, J. F. 1982).

Como exemplo da importância da resistência à corrosão das barras de aço de estruturas de concreto, pode-se mencionar um cais de porto em Yucatan, México, que foi construído entre 1937 e 1941, cujas estruturas foram feitas de concreto com vergalhão de aço inoxidável AISI 304. O resultado é que o referida cais não exigiu qualquer reabilitação devido ao fenômeno de corrosão.

Em contraste, Klueh e King reportaram que outro cais no mesmo local, cujas estruturas de concreto foram armadas com barras de aço carbono, foi completamente danificado pela corrosão das barras de aço (1982). De igual modo, foi reportado por Istrati que para o aço inoxidável AISI 304 é um bom candidato para a produção de armaduras em concreto.

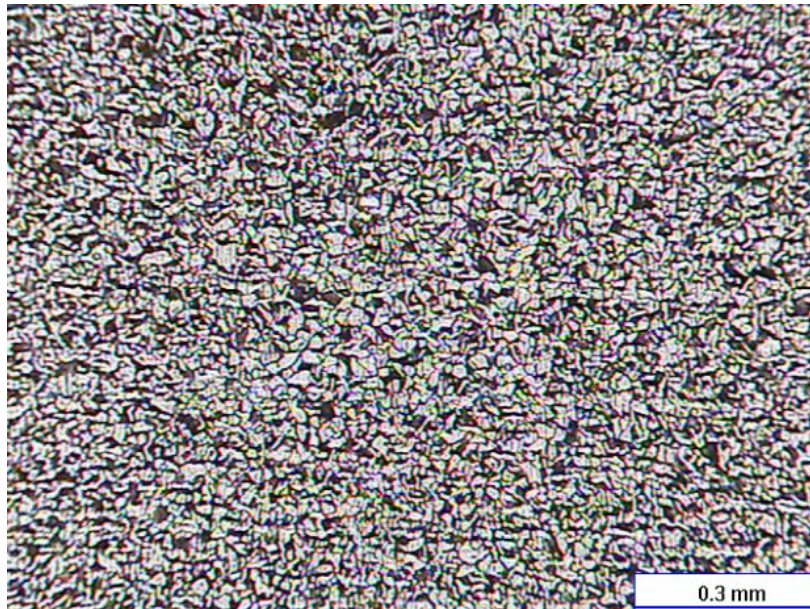
Figura 4. Microestrutura do aço carbono a 100X.

A Figura 4 mostra a microestrutura do aço de carbono como metal base, podem ser vistas faixas de grãos de ferrite equiaxiais e faixas de perlite. No caso da Figura 5, esta mostra a microestrutura do aço inoxidável como metal base. Pode ser visto geminado de grãos e não há nenhuma evidência de precipitação de carbonetos metálicos ou de fase sigma.

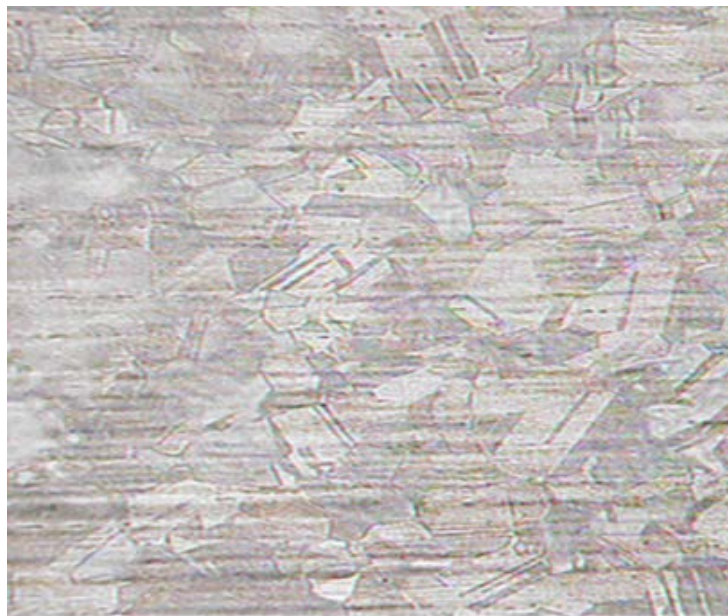
Figura 5. Microestrutura do aço inoxidável AISI 304 a 100X.

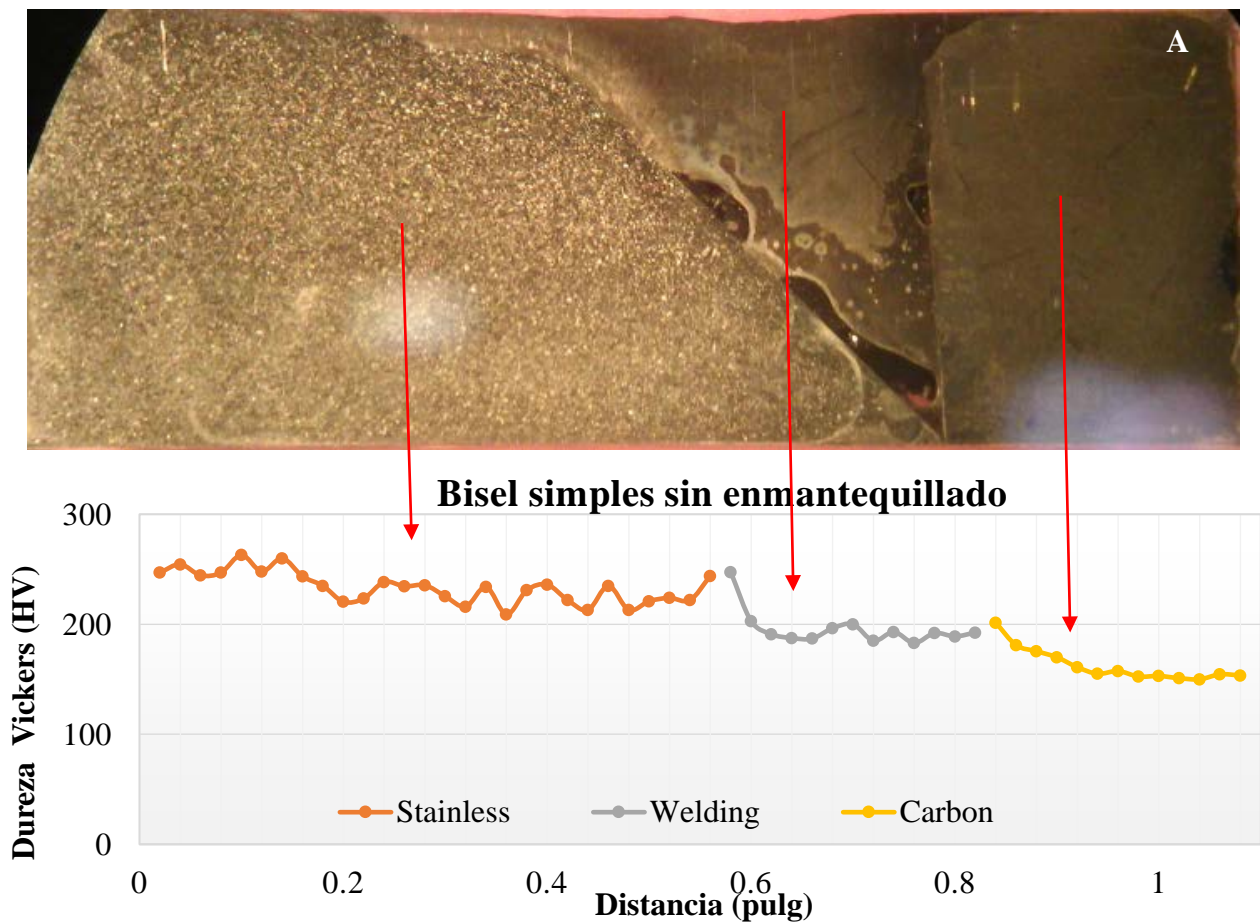
Figura 9A. Perfil de microdureza da amostra com bisel individual, junta soldada sem Inconel.

As figuras 9A e 9B mostram o perfil de microdureza obtido na junta bisel simples. Foram encontradas diferenças entre as amostras com e sem Inconel. Por exemplo, a dureza média do material de solda é maior em uma amostra sem Inconel em relação às amostras com Inconel. Para o caso dos aços carbono, a microdureza média da amostra sem Inconel é maior do que na amostra com Inconel. Este fato está relacionado com a martensite na interface aço carbono/aço AISI 309L. Da mesma forma, pode-se mencionar que a microdureza média mais baixa no metal de solda na amostra com Inconel é uma evidência da falta de difusão de carbono. No entanto, no caso do aço inoxidável, a microdureza média é maior do que o mesmo material da amostra sem Inconel. Isto pode ser explicado pela diluição do níquel no aço inoxidável, o que provoca o endurecimento da solução sólida (Cunat, 2005).

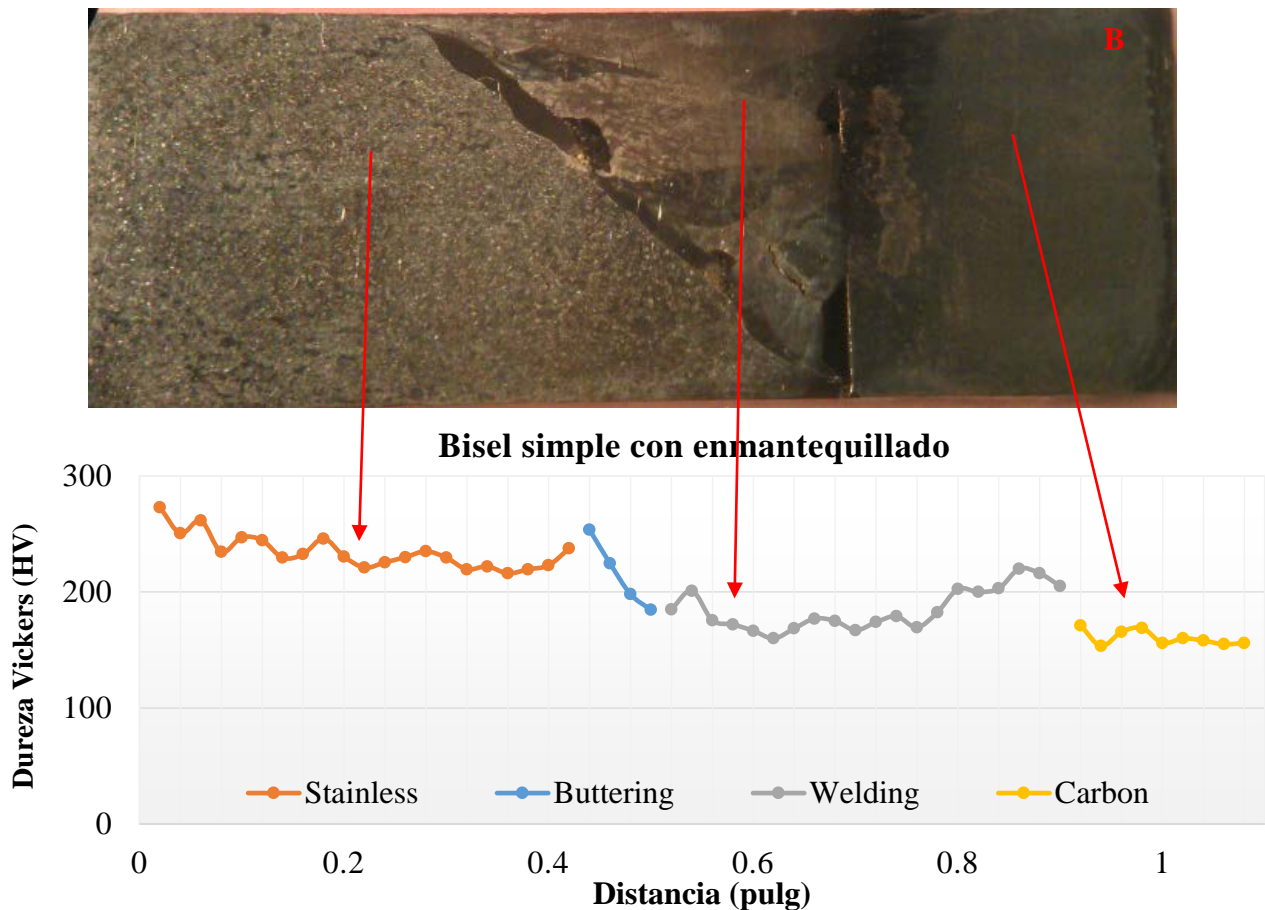
Figura 9B. Perfil de microdureza da amostra com bisel individual, junta soldada com Inconel.

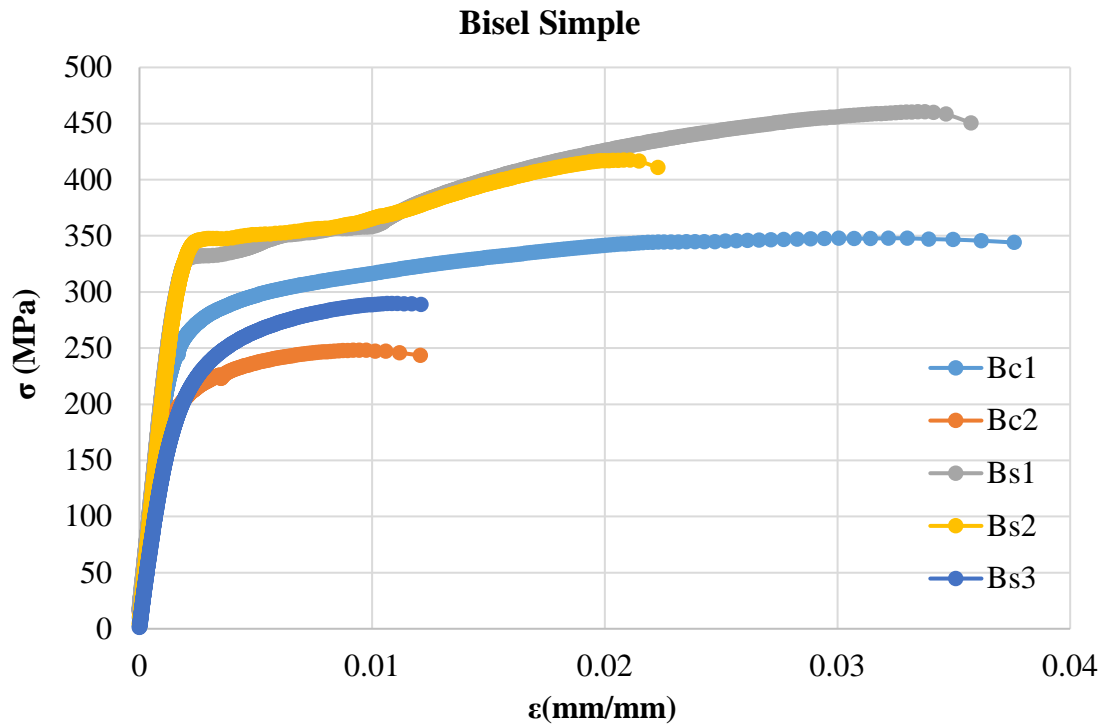
Figura 10. Curva tensão-deformação das amostras de bisel individuais. Bc1, Bc2 amostras soldadas com Inconel; Bs1, Bs2 e Bs3 amostras soldadas sem Inconel.

Nas curvas tensão-deformação das amostras com bisel simples, observa-se que as amostras sem Inconel apresentam uma maior resistência última à tração (RTU), que as amostras com Inconel (Figura 10). Isto é consistente com os resultados das medições de microdureza, onde se observou que as amostras mostraram valores de microdureza mais elevados na interface do aço de solda/aço carbono.

Os limites de elasticidade das amostras com Inconel são 50 MPa maior do que o limite de elasticidade das amostras sem Inconel, mas o alongamento das amostras com Inconel é maior do que no caso das amostras sem Inconel. Estes fatos podem ser explicados pelas macroestruturas, indicando que as amostras com Inconel são mais propensas a ter defeitos, tais como falta de fusão ou fissuras que atuam como concentradores de tensões, e que influenciam o comportamento mecânico durante o ensaio de tração. No entanto, é importante mencionar que, apesar da presença de defeitos, tais como falta de fusão e a porosidade, as amostras apresentaram resistência última à tração superior a 200MPa. A principal influência de defeitos está no alongamento das amostras.
