Inspección de manifestaciones patológicas en edificios con cámara térmica integrada en Vehículo Aéreo No Tripulado (VANT): una investigación documental

Inspection of pathological manifestations in buildings using thermal imaging camera integrated into Unmanned Aerial Vehicle (UAV): a documental research

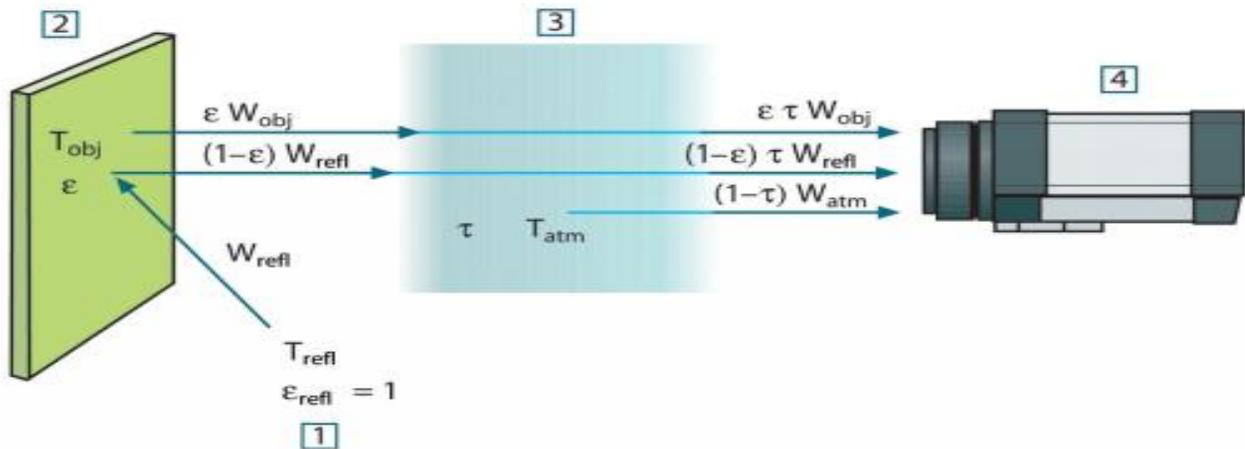
Figura 1. Representación esquemática de la situación de la medición termográfica general. 1) medio adyacente, 2) objeto, 3) atmósfera, 4) cámara. T_{obj} : temperatura del objeto, T_{refl} : temperatura reflejada, T_{atm} : temperatura de la atmósfera. W_{obj} : potencia de radiación emitida por el objeto, W_{refl} : potencia de la radiación emitida por el medio adyacente, W_{atm} : potencia de la radiación emitida por la atmósfera (Caldeira y Padaratz, 2015).

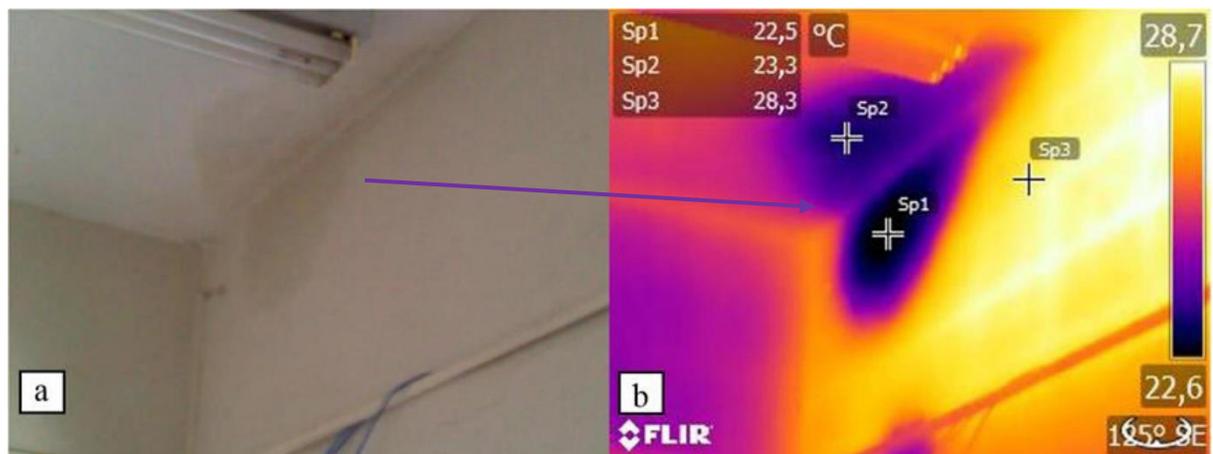
Figura 2. Penetración de agua de lluvia: (a) imagen digital y (b) termograma (Rocha et al., 2018).

Así, esa técnica aplicada en edificios puede ser utilizada para evaluar la comodidad del revestimiento del piso (Barreira et al., 2013), detectar defectos de aislamiento, fugas de aire (Ocaña et al., 2004) problemas de humedad (daños en los tejados, contenido de humedad en las paredes), puentes térmicos (Asdrubali et al., 2012), para inspeccionar sistemas HVAC (Heating, Ventilating and Air Conditioning), detalles de construcción (Cerdeira et al., 2011; Barreira et al., 2013) y también en la inspección predial (Brique, 2016), según lo demostrado en la Figura 2.

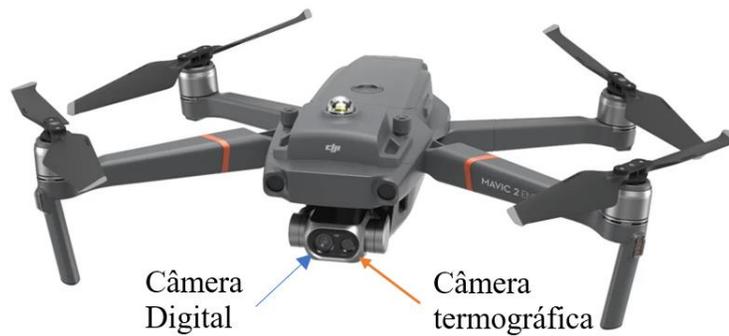
Figura 3. VANT con cámara termográfica acoplada a la cámara digital. (Topdrone, 2020).

Por lo tanto, la combinación de la termografía por infrarrojo con los VANTs permite que las tareas de mantenimiento sean optimizadas (Muñoz et. al., 2017) y, en consecuencia, trae ventajas económicas significativas (Ramírez et al., 2018). Tales aspectos se deben al hecho que los VANTs pueden ser equipados con cámaras de alta resolución permitiendo a los usuarios obtener datos en tiempo real. Además, las imágenes aéreas que antes eran capturadas de un avión liviano o un helicóptero, y el costo del combustible, son desventajas que hace de los VANTs más viables, una vez que la fuente de energía para el vuelo puede ser fácilmente recargada (Lavars, 2015). Así, siendo equipado con una cámara termográfica de alta resolución, el VANT se vuelve una excelente herramienta para tomar informaciones térmicas de edificios (Zhang et al., 2015). En ese sentido, la Figura 3, demuestra un modelo de VANT que ya viene integrado con la cámara digital en paralelo con la cámara termográfica, diferente de otros modelos el que es necesario remover la primera para posteriormente instalar la segunda.

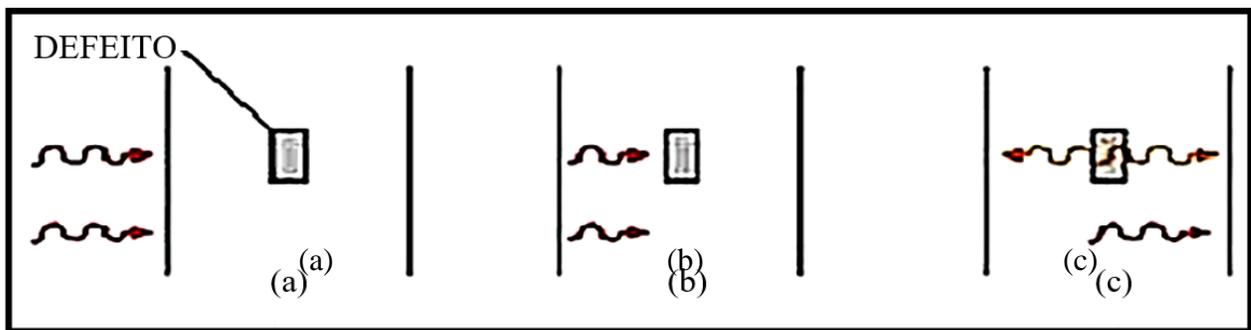
Figura 4. Propagación idealizada de un único pulso de calor en un material: (a) Un impulso de energía aplicado a la superficie; (b) El pulso de calor viaja dentro del material y encuentra un defecto; (c) El defecto refleja parcialmente y transmite parcialmente el pulso (Cortizo, 2007).

La aplicación de la termografía en el proceso de inspección está basada en la existencia de anomalías o defectos que influyen en las propiedades térmicas de la estructura, en la Figura 4, los defectos interrumpen la transferencia de calor del concreto, visto que los vacíos existentes son rellenados con aire o agua, y debido la diferencia de conductibilidad térmica de los materiales, y verificada la variación de la temperatura a lo largo de la estructura (Rocha y Póvoas, 2017).

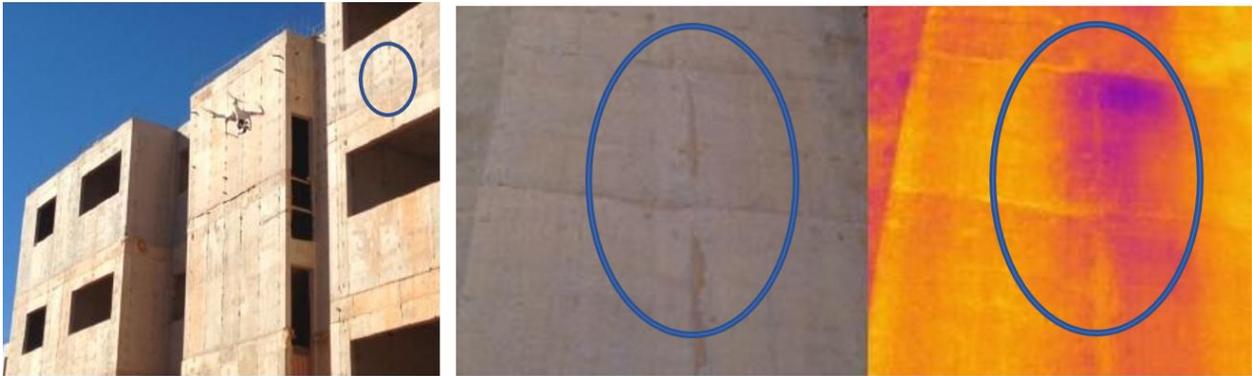
Figura 5. Inspección con VANT integrado con cámara térmica (Nascimento, 2014)

En el caso de la Figura 5, de acuerdo con Nascimento (2014), las imágenes fueron obtenidas al inicio de la mañana siendo posible el reconocimiento de regiones con fisuras y filtraciones, ya que el clima estaba ameno y permitió una mayor diferencia en el gradiente de temperatura, siendo las regiones más claras las que presentan mayor temperatura que aquellas que están representadas por tonos más oscuros.

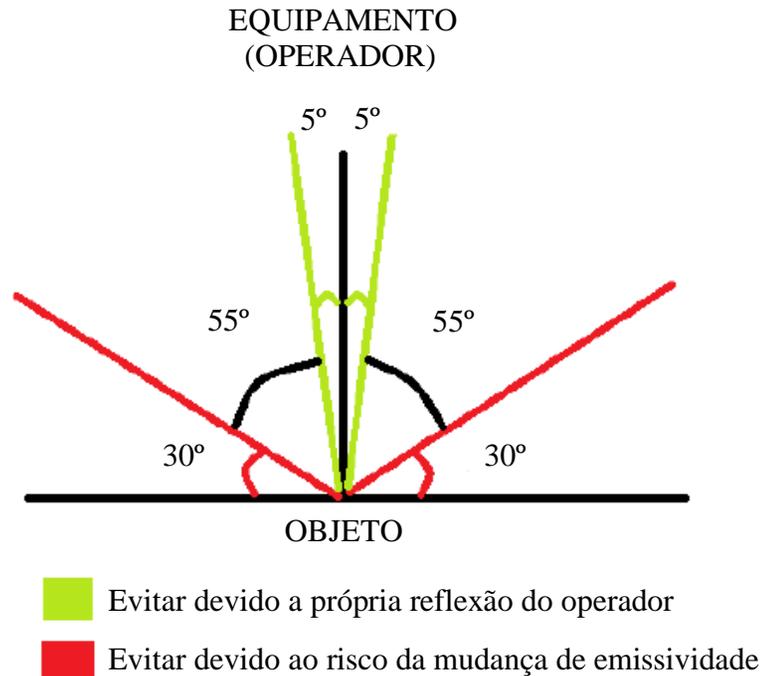
Figura 6. Ângulos de medição: cuidados (Viégas, 2015)

y el punto inspeccionado sea lo más perpendicular posible, para que no haya reducción en la emisión debido a los ángulos de observación inadecuados (mayores que 60°). Viégas (2015) afirma que no se debe permanecer directamente frente al objeto para que no haya reflexión del calor del termografista, para tanto es recomendado ubicarse con un ángulo aproximado de 5°, con relación a la horizontal del objeto a ser analizado térmicamente, según la Figura 6.

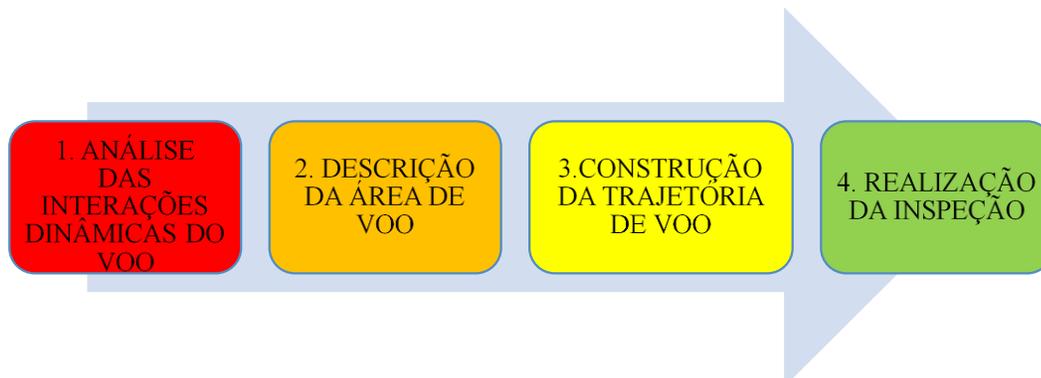
Figura 7. Etapas del protocolo de vuelo.

ETAPAS	PROCEDIMIENTOS
1. Análisis de las interacciones dinámicas del vuelo	En esa etapa es necesario verificar la regulación sobre el uso de VANT en el local donde será hecha la inspección, además de un estudio sobre las condiciones climáticas de la fecha, y configuración del objeto a ser estudiado (área, cantidad de pavimentos, límite máximo), y así, proceder con la elección de los equipos.

2. Descripción del área de vuelo	En la segunda etapa es preciso realizar un vuelo test con el propósito de determinar las áreas de riesgo, además de establecer los ángulos y las distancias de lectura.

3. Construcción de la trayectoria de vuelo	Una vez determinada las áreas de riesgo, se debe construir una trayectoria de vuelo, de tal forma que sea posible realizar la misma con 75% de carga del VANT, garantizando la autonomía de vuelo.

4. Realización de la inspección	Finalizada las etapas anteriores, es posible iniciar la inspección, de tal forma que sea posible obtener los datos de lectura de forma segura y precisa.

Analizando la Tabla 4 se verifica que la etapa inicial está relacionada a los prerrequisitos para realizar los tales equipos en el local donde será efectuado el procedimiento, las condiciones climáticas, siendo necesario vientos inferiores a 7 m/s y no recomendada su realización los días nublados, tener conocimiento del objeto a ser estudiado, como dimensiones y localización, y a partir de allí realizar las elecciones de los equipos que garanticen una autonomía de vuelo para tal procedimiento. Posteriormente, se debe determinar el área que el VANT se estará desplazando a lo largo de la inspección, estando atento a las áreas de riesgos, tales como: flujo de personas, animales y obstáculos, y estableciendo los ángulos y las distancias en que las lecturas serán efectuadas, de tal forma que las distancias no sean superiores a 10 metros y que los ángulos obedezcan lo que fue discutido en 3.1, asegurando la precisión de los datos obtenidos. A partir de allí, se debe construir el camino que será recorrido por el VANT de tal forma que no haya desplazamiento en áreas de riesgos, y que el aparato tenga una autonomía de vuelo suficiente, siendo posible concluir la trayectoria con 75% de carga en la batería, visto la energía consumida en los procedimientos de aterrizaje y despegue. Finalmente, concluidas las etapas anteriores se puede realizar la inspección.
