Controle do concreto de reforço de blocos de fundação sobre estacas metálicas – Estudo de caso

R. Boni^{1*}, P. Helene²

Control of reinforcement concrete in pile caps over steel piles – Case study

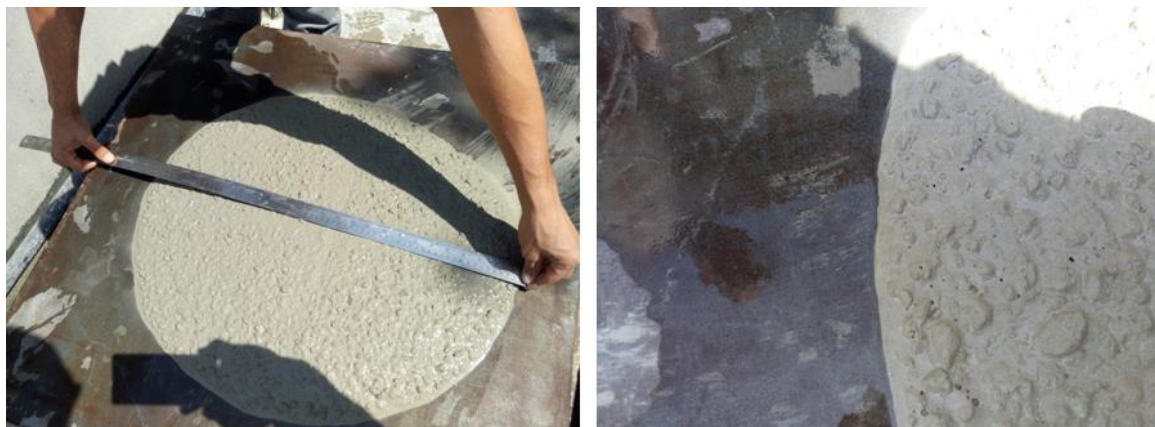
O aspecto visual do concreto em questão pode ser observado nas Figuras 3, 4 e 5, que evidenciam os ensaios de espalhamento, habilidade passante anel J e habilidade passante caixa L, realizados de acordo com as normas ABNT NBR 15823-2:2017, ABNT NBR 15823-3:2017 e ABNT NBR 15823-4:2017, respectivamente. Ainda, na Figura 3, também é possível observar o índice de estabilidade visual (IEV) do concreto que foi desenvolvido especialmente para o reforço estrutural dos blocos de fundação deste empreendimento.

Figura 3. Detalhe do ensaio de espalhamento realizado em laboratório durante o estudo de dosagem.

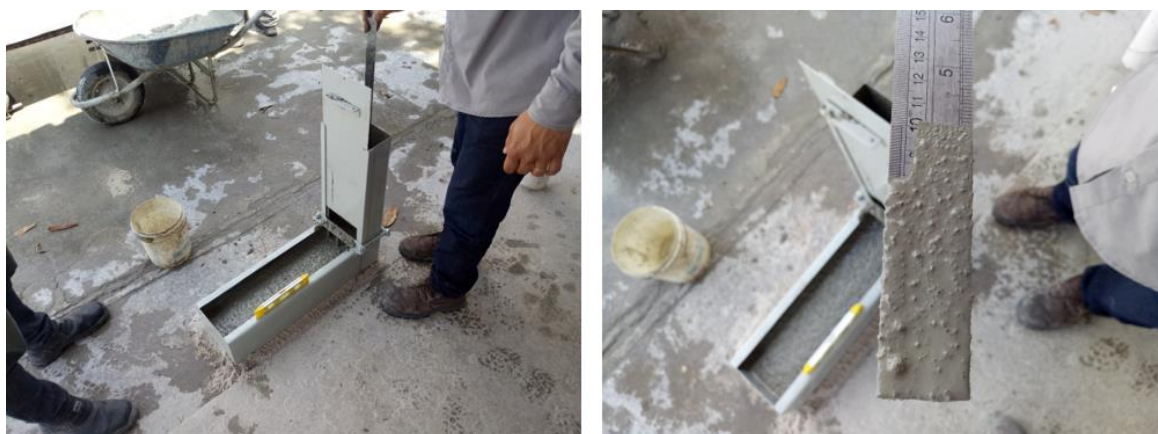
Figura 4. Detalhe do ensaio de habilidade passante através da caixa L, realizado em laboratório durante o estudo de dosagem.

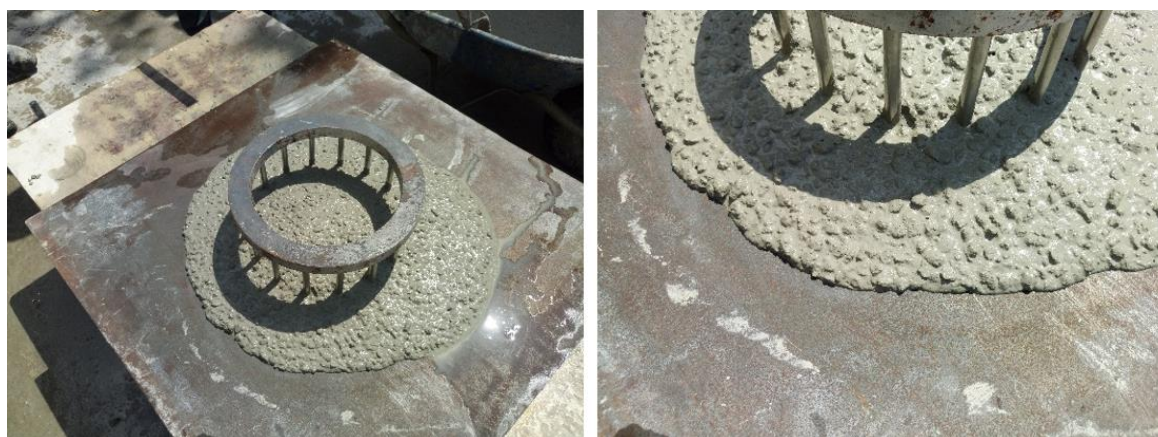
Figura 5. Detalhe do ensaio de habilidade passante através do anel J, realizado em laboratório durante o estudo de dosagem.

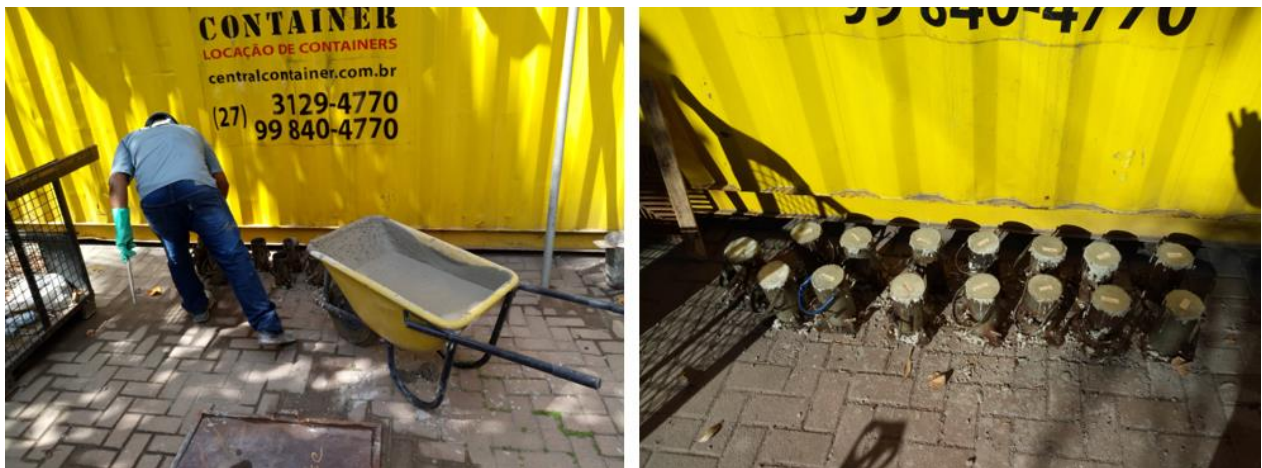
Na oportunidade do evento de concretagem protótipo também foram moldados corpos de prova cilíndricos para ensaios de resistência à compressão aos 3, 7, 14, 28 e 45 dias de idade e módulo de elasticidade aos 28 dias, conforme evidenciado na Figura 6.

Figura 6. Detalhe da moldagem de corpos de prova cilíndricos no evento de concretagem protótipo para ensaios de resistência à compressão e módulo de elasticidade.

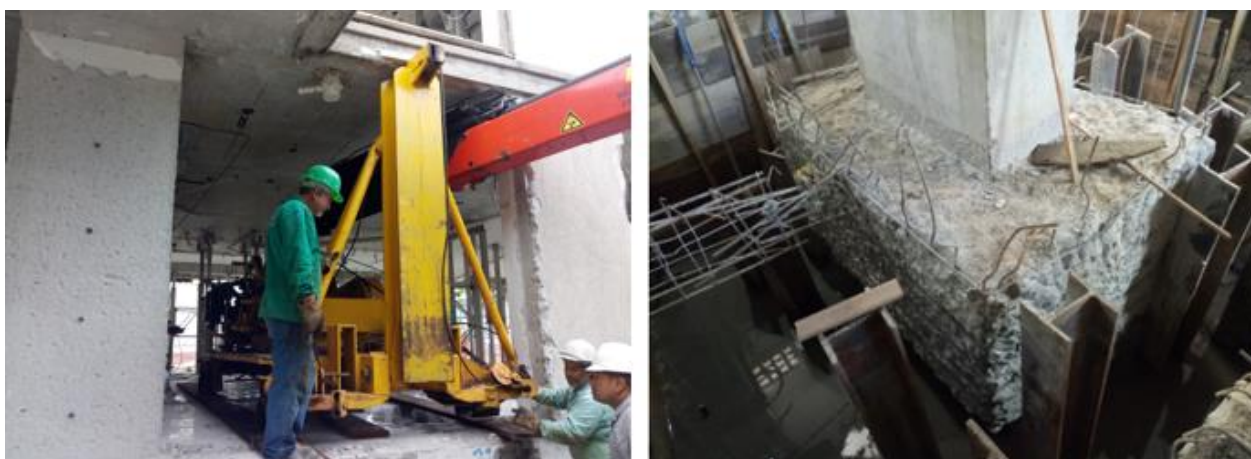
Dessa forma os segmentos metálicos das estacas eram cravados e imediatamente soldados aos segmentos subsequentes, na medida do avanço dos serviços. A Figura 8 ilustra a execução dos serviços e as estacas cravadas na periferia de um dos blocos de fundação. Neste último caso, para melhor visualização, o registro da imagem feito após a escavação do entorno do bloco.

Figura 8. Detalhe da execução dos serviços de cravação (à esquerda) e das estacas metálicas cravadas no entorno do bloco de fundação a ser reforçado (à direita).

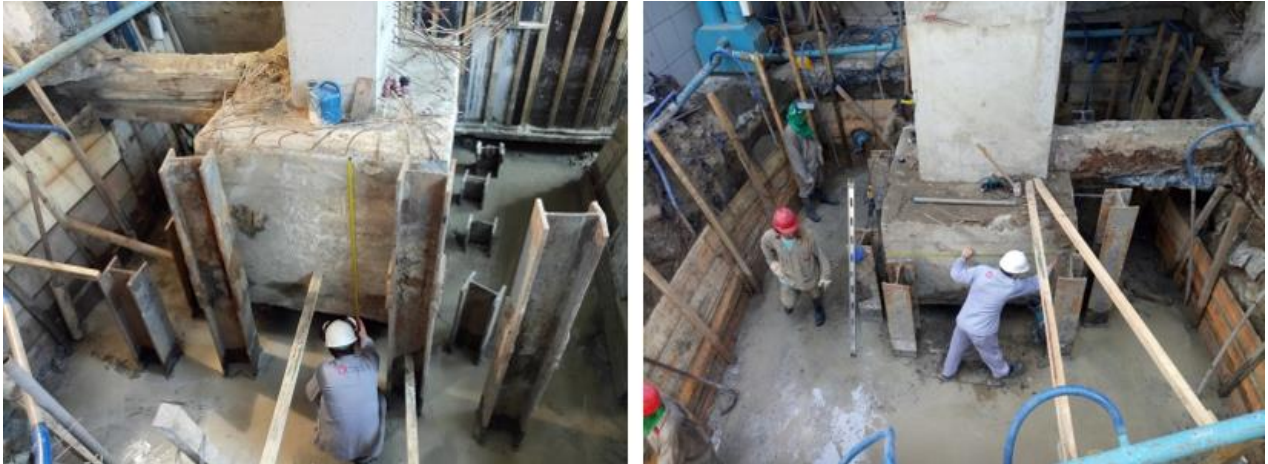
região do entorno do bloco (este sistema seria desativado somente após a concretagem e reaterro). A escavação foi realizada com equipamento de pequeno porte ou, na maioria dos casos, manualmente, novamente em virtude de interferências e das condições de difícil acesso. Na sequência foi executado o lastro de concreto magro com 5 cm de espessura, aferidas as dimensões dos blocos existentes e verificadas, por meio da topografia, possíveis excentricidades das estacas existentes (em carga), como evidenciado na Figura 9.

Figura 9. Detalhe da aferição das dimensões dos blocos existentes e das estacas metálicas, após escavação e execução do magro.

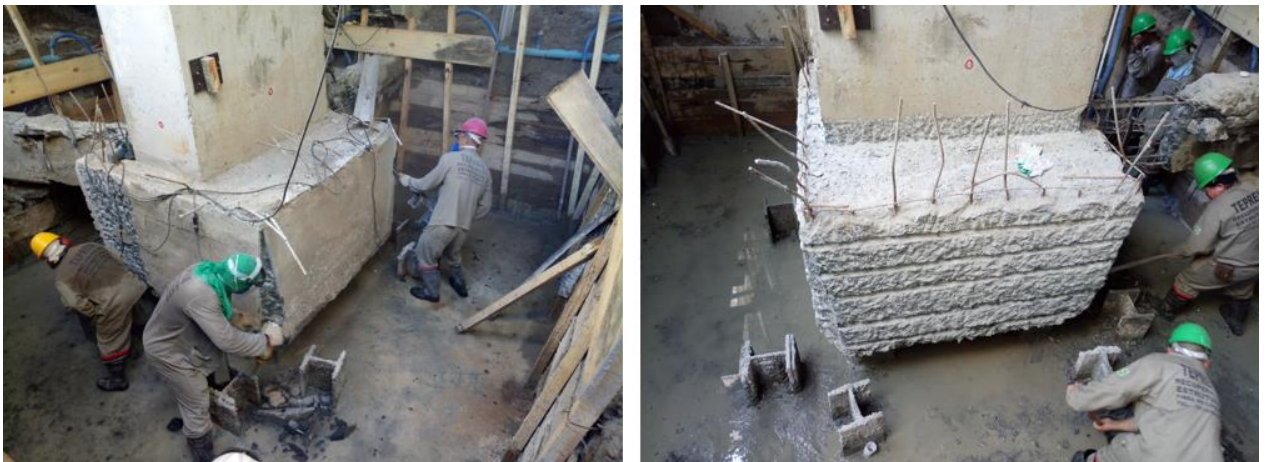
Concluída essa etapa, iniciaram-se os serviços de corte das estacas, cujo topo deveria ficar 35 cm acima da cota inferior do bloco de reforço, e preparação das superfícies laterais dos blocos de fundação, conforme apresentado na Figura 10. Nessa etapa eram realizados chanfros e sulcos nas arestas e superfícies laterais dos blocos, além do apicoamento de todas as faces, exceto a inferior, conforme exigências do projeto estrutural.

Figura 10. Detalhe da execução dos chanfros e sulcos nas arestas e superfícies laterais dos blocos de fundação.

A execução dos chanfros e sulcos nas laterais dos blocos existentes eram imprescindíveis e muito importantes, uma vez que visavam garantir a qualidade da junta de concretagem na interface concreto antigo/concreto novo (a ser lançado) e colaborar na transmissão dos esforços. A execução dos chanfros nas arestas laterais proporcionou uma geometria tipo cone (ou rolha) que dispensou a verificação da aderência entre o bloco existente e o reforço estrutural.

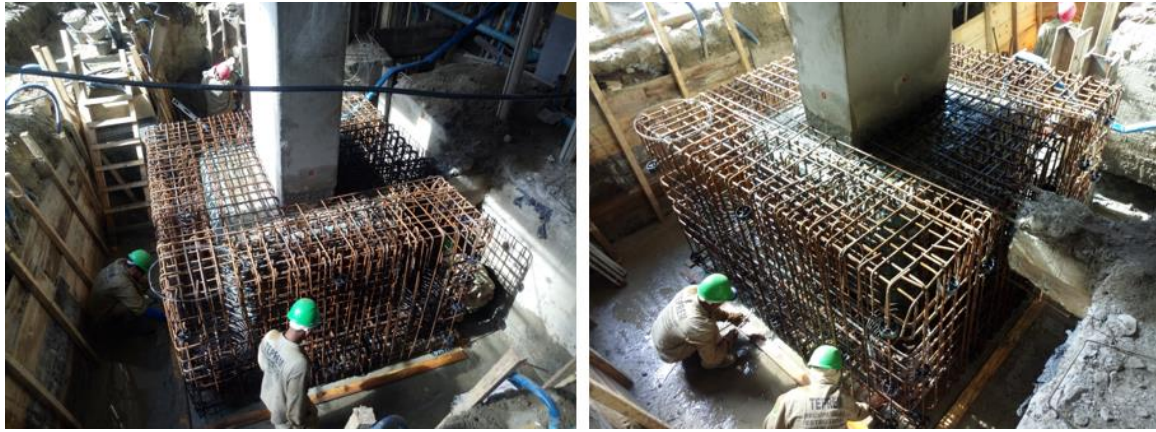
Registra-se que as barras de aço utilizadas no reforço estrutural dos blocos (bitolas 25 mm, 20 mm, 16 mm e 12,5 mm) foram entregues em obra cortadas/dobradas e devidamente identificadas. A Figura 13 apresenta a execução dos serviços de armação de reforço dos blocos.

Figura 13. Detalhe da execução dos serviços de armação de reforço do bloco de fundação.

Após preparação da superfície, tiveram início os serviços de armação do reforço estrutural executado por empresa especializada e mão de obra certificada, mediante acompanhamento e verificação minuciosa dos serviços, no que se refere ao posicionamento, bitolas, quantidade de barras e demais etapas que envolvem o controle de qualidade, inclusive utilização de espaçadores tipo multiapoio nas laterais e no fundo do bloco, de forma a garantir o cobrimento especificado em projeto (40 mm).

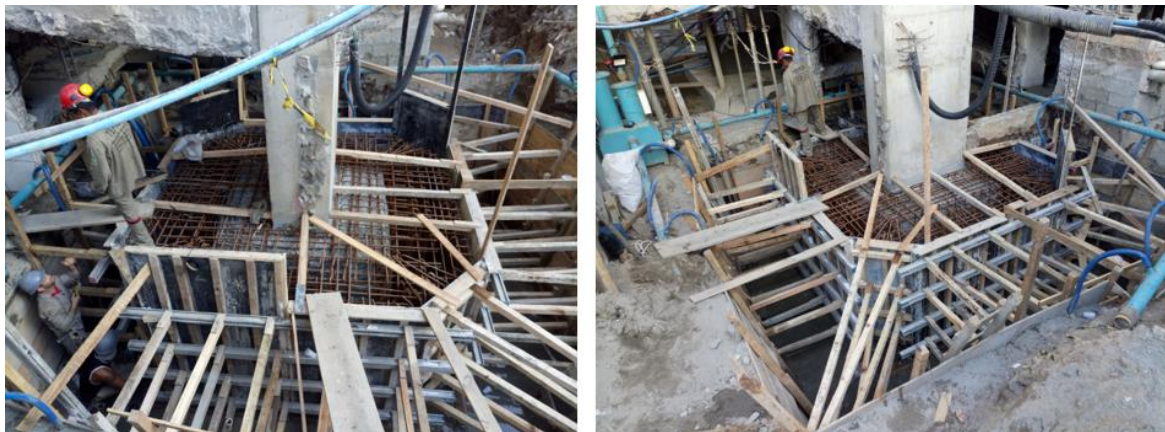
Após conferência da armação e liberação por parte da equipe de engenharia, iniciavam-se as montagens das fôrmas de madeira e do escoramento, como apresentado na Figura 14. Todos esses serviços também eram acompanhados e verificados quanto a planicidade, prumos, dimensões, travamentos e estanqueidade.

Figura 14. Detalhe das fôrmas do reforço estrutural dos blocos de fundação.

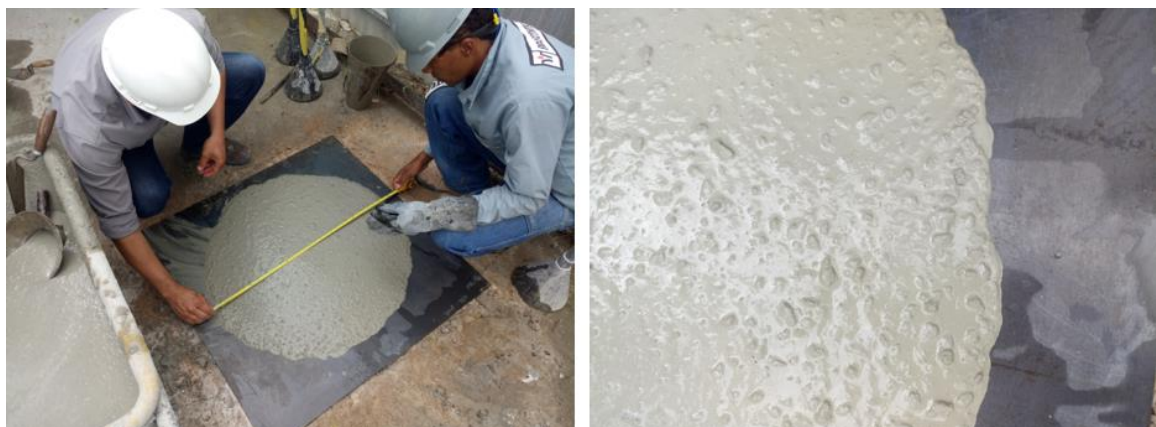
Finalizando os serviços de reforço estrutural foi realizada a concretagem do reforço do elemento estrutural, por meio da utilização de concreto autoadensável, bombeado, conforme traço detalhado no item 2 “*Dados Básicos de Projeto de Reforço e do Traço de Concreto*” deste artigo. A Figura 15 evidencia o aspecto visual do concreto observado em campo.

Figura 15. Aspecto visual do concreto autoadensável utilizado no reforço dos blocos estruturais.

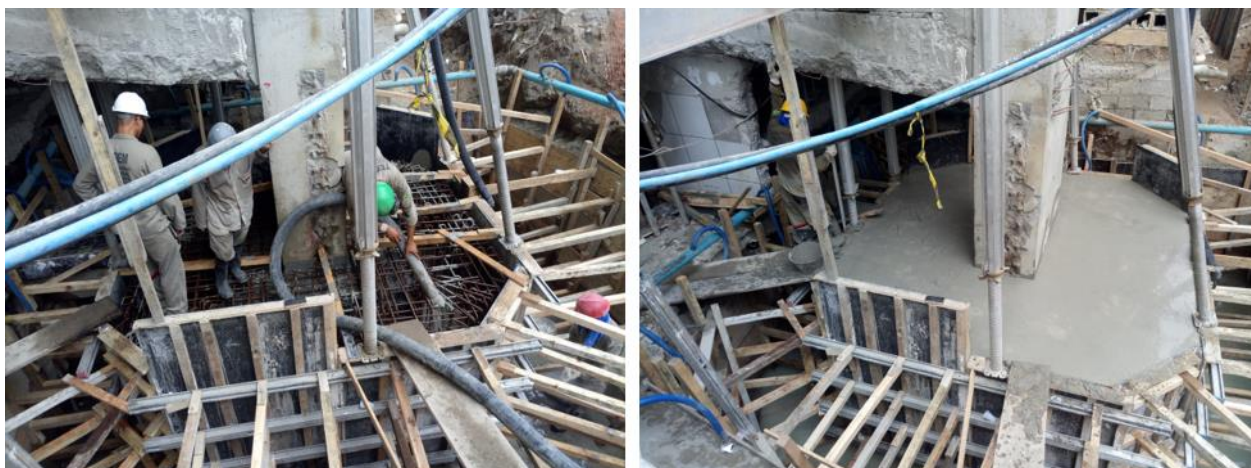
A Figura 16 evidencia o evento de concretagem do reforço de um dos blocos de fundação, realizado com concreto autoadensável, respeitando as premissas mencionadas no parágrafo anterior.

Figura 16. Detalhe da concretagem do reforço do bloco de fundação, realizado com concreto autoadensável.

Nessa etapa era imprescindível que o concreto fosse lançado em baixa velocidade para evitar o aprisionamento de ar na superfície inferior do bloco evitando, dessa forma, possíveis falhas de concretagens ocultas. Para evitar não conformidades dessa natureza, o concreto da porção inferior do bloco era lançado lentamente, em apenas um dos lados do bloco, e vibrado moderadamente com vibradores de imersão com agulha de diâmetro igual a 40 mm.

É importante registrar que a superfície tratada do bloco existente, região da interface com o concreto novo, foi previamente limpa com jato d'água pressurizada, de forma a remover toda a poeira, material pulverulento ou qualquer outro tipo de contaminante. O concreto autoadensável foi lançado sobre superfície limpa na condição saturada seca.

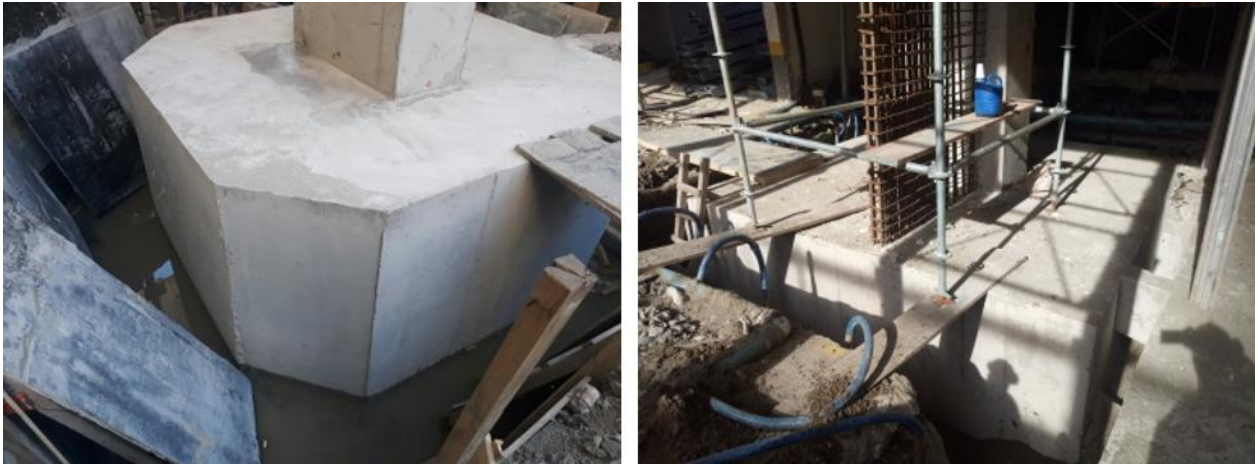
Na sequência, depois da retirada das fôrmas foram realizadas inspeções minuciosas em todas as superfícies do reforço executado e nas regiões da interface concreto novo/concreto antigo. Registra-se que não foram encontradas nenhum tipo de não conformidade relacionadas com falhas de concretagem, fissuras etc.

A Figura 17 apresenta o aspecto visual e o acabamento superficial do concreto no estado endurecido aplicado no reforço dos blocos de fundação.

Figura 17. Detalhe do aspecto visual e do acabamento superficial do concreto dos blocos de fundação reforçados.

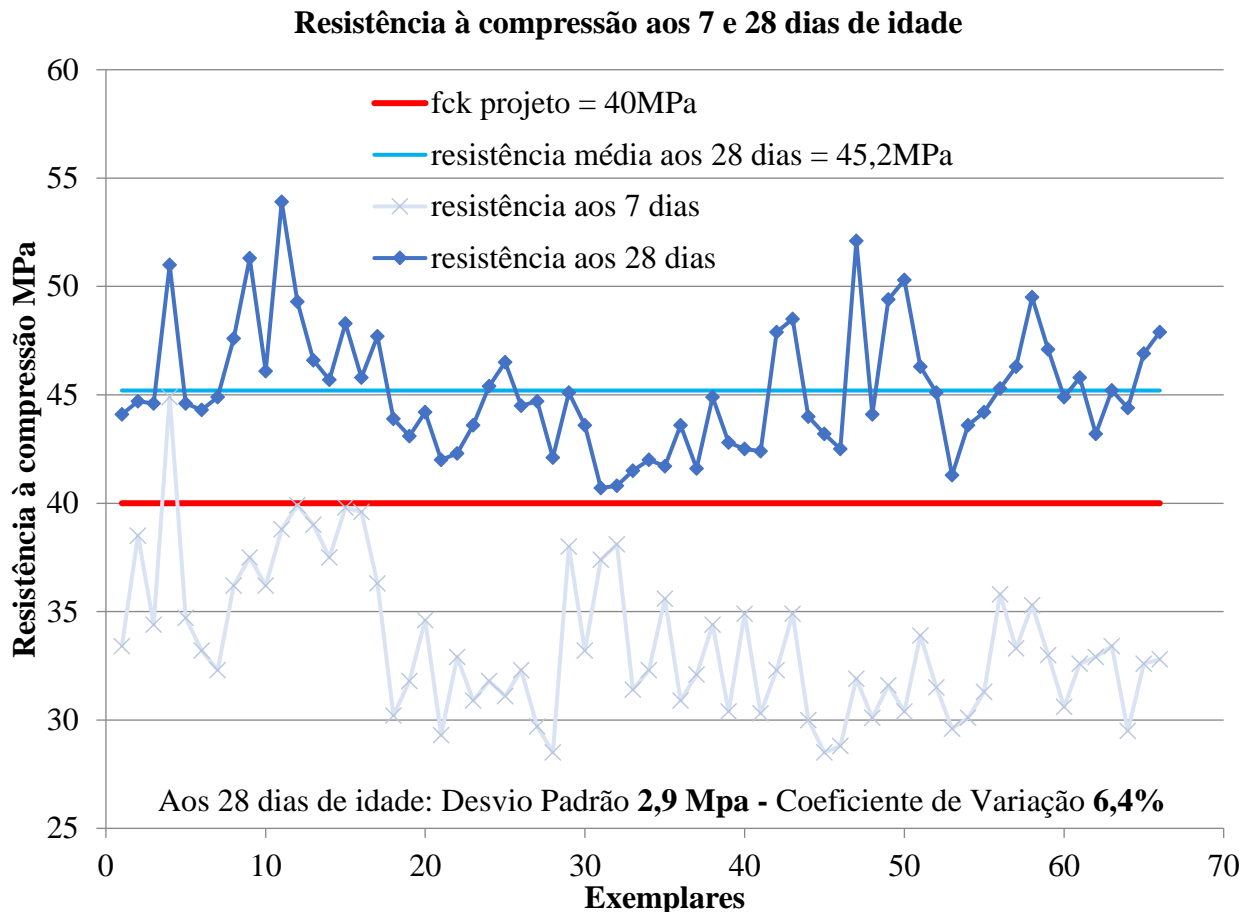
No que se refere ao controle tecnológico do concreto aplicado no reforço estrutural dos blocos das torres residenciais, a Figura 18 apresenta graficamente os resultados de resistência à compressão concreto aos 7 e 28 dias de idade dos 66 caminhões betoneira (amostragem a 100%), na forma de carta de valores individuais.

Como pode ser observado a resistência média obtida foi de 45,2 MPa, desvio padrão de 2,9 MPa, coeficiente de variação igual a 6,4% e com valores extremos variando de 40,7 MPa (mínimo) a 53,9 MPa (máximo). Considerando a resistência especificada em projeto, registra-se que todos resultados estão conformes.

Figura 18. Carta de valores individuais concreto f_{ck} 40MPa, autoadensável utilizado no reforço estrutural dos blocos de fundação.
