ALCONPAT Internacional

Importancia de la corrosión subpelicular por discontinuidad de la película de pintura en estructuras de acero

The importance of underpaint corrosion caused by damage to paint on steel structures

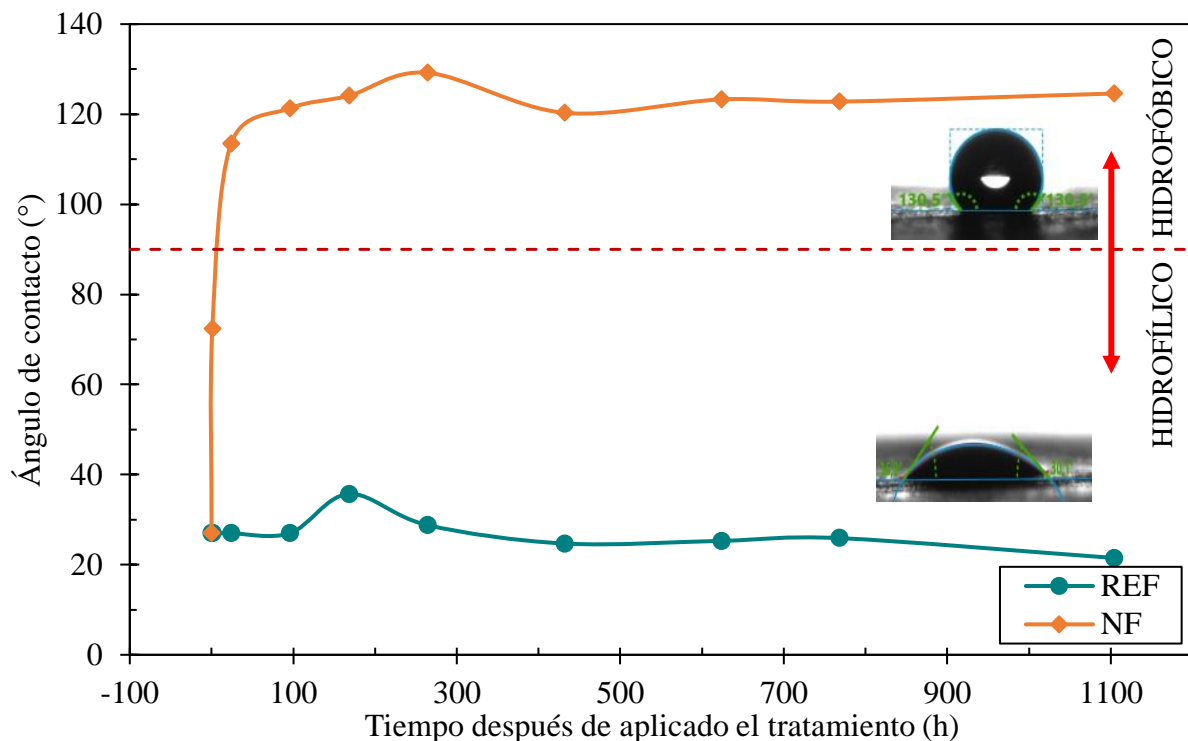
Figura 3. Comportamiento del ángulo de contacto en muestras con tratamientos NF horas después de la aplicación.

En la Figura 3 se muestran los resultados de los especímenes REF y NF, en los cuales se realizó un seguimiento del ángulo de contacto con el objetivo de conocer el comportamiento del desarrollo de la hidrofobicidad en la superficie del concreto. Las mediciones se realizaron en especímenes sin envejecimiento previo durante más de 1000 h posterior a la aplicación del tratamiento. Se puede observar que la muestra REF tuvo un comportamiento prácticamente constante, con un ángulo de contacto promedio de 26.9°. Por su parte las muestras con tratamiento NF tuvieron un comportamiento uniforme a partir de las 96 h después de la aplicación, alcanzando un ángulo máximo de 123.7°. De acuerdo con estos resultados, a partir de las 24 h la superficie paso de ser hidrofílica a hidrofóbica; y alrededor de las 96 h, la NF tiene un AC estable en el concreto.

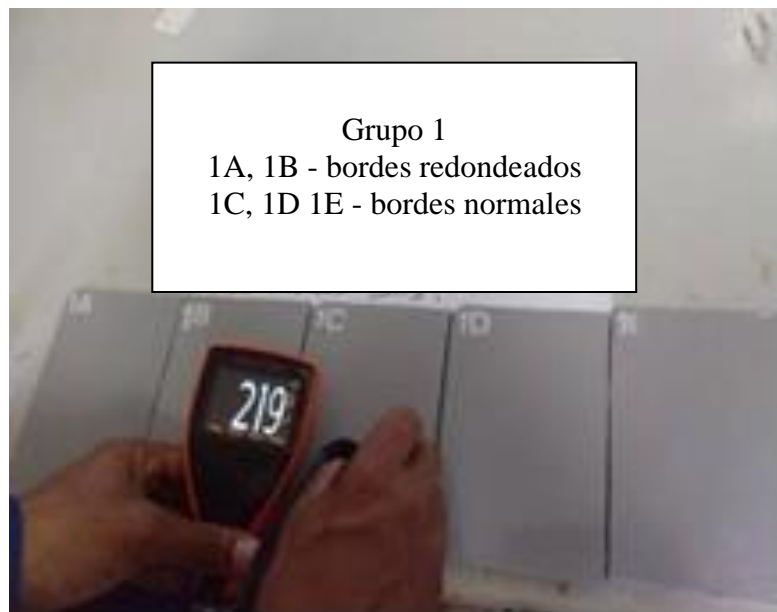
Figura 4. Medición de EPS total (Ribeiro Filho, 2018)

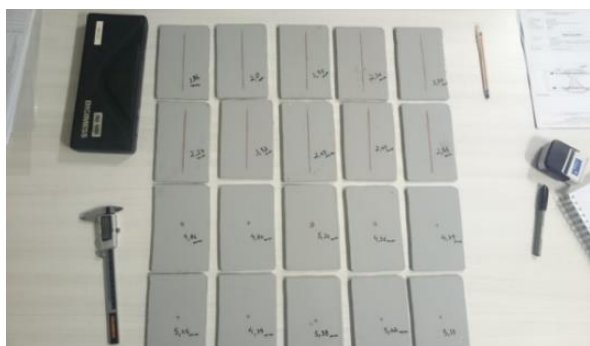
Figura 5. CPs con daños experimentales a la película (Ribeiro Filho, 2018)

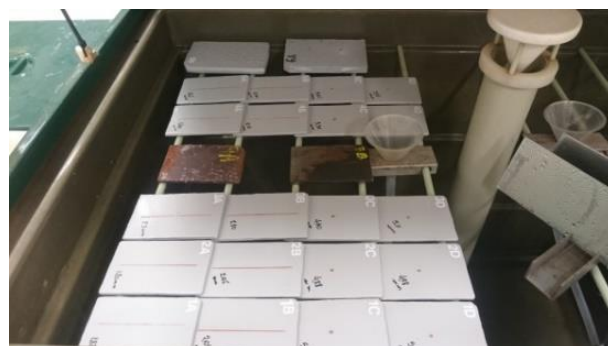
Figura 6. CPs en cámara salina antes da exposición a niebla (Ribeiro Filho, 2018)

Todos los CPs fueron sometidos a la cámara de *salt spray* (Figura 6) con niebla salina de 5% de concentración de cloruro de sodio (NaCl), con pulverización uniforme de la niebla y temperatura controlada, siempre mantenida, de acuerdo con las normas ISO 9227 (ISO, 2012), NBR-8094 (ABNT, 1983) y B117-16 (ASTM, 2001), en el intervalo $(35\pm 2)^\circ\text{C}$, donde permanecieron por 1550h.

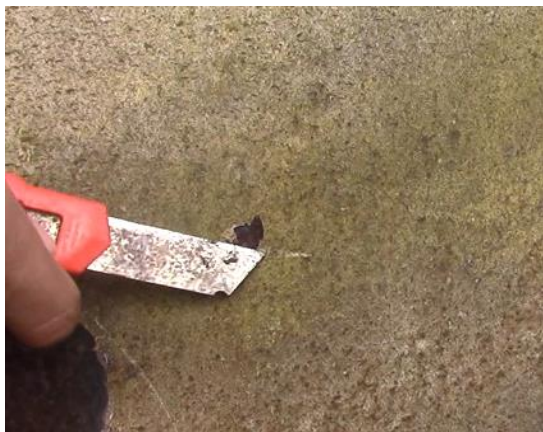
Figura 15. Daño mecánico en pintura de campo (Ribeiro Filho, 2018)

Para confrontar los resultados obtenidos en laboratorio con la situación real de la plataforma, fue identificada, durante la visita de campo, una superficie con pintura intacta, excepto por un daño mecánico aislado en toda la película. Al remover radialmente la película de pintura a partir de ese punto central, los límites de la corrosión encontrados mostraron configuración circunferencial, denotando corrosión igual en todos los sentidos, lo que puede ser verificado por la existencia de acero arenado sin corrosión presentando patrón Sa2½ a partir de los límites del borde de la corrosión, que llegó a un radio de 21mm (Figuras 15 y 16).

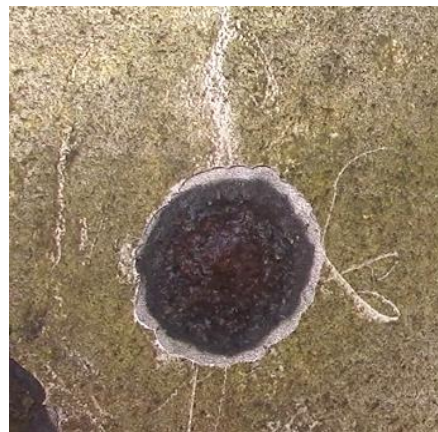
Figura 16. Zona limítrofe del área corroída sin corrosión (Ribeiro Filho, 2018)

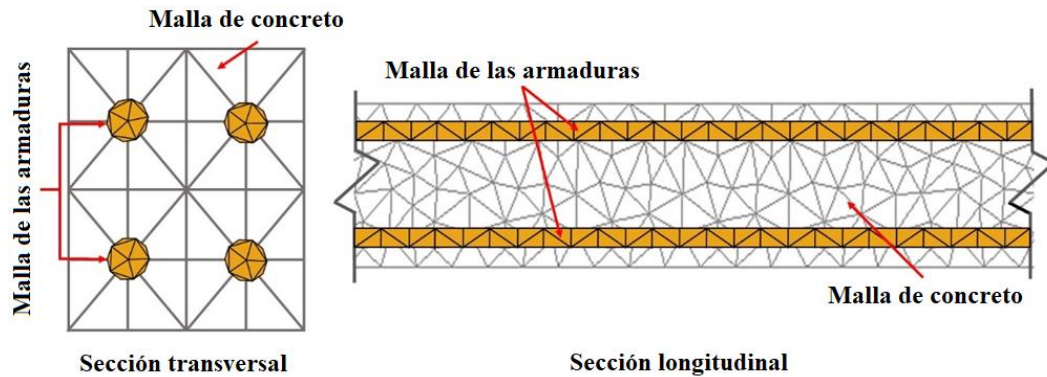
Figura 2. Discretización de la sección transversal y longitudinal de una viga de concreto.

Para la determinación del comportamiento mecánico del concreto reforzado, se empleó una formulación basada en el MEFP para sólidos compuestos, desarrollada en Vanalli et al. (2008) y Paccola y Coda (2016), donde los parámetros nodales que se consideran son las posiciones y las deformaciones que se miden con relación a la posición inicial del cuerpo. La medida de deformación es la de Green y la ley constitutiva de los materiales es de Saint-Venant-Kirchhoff.

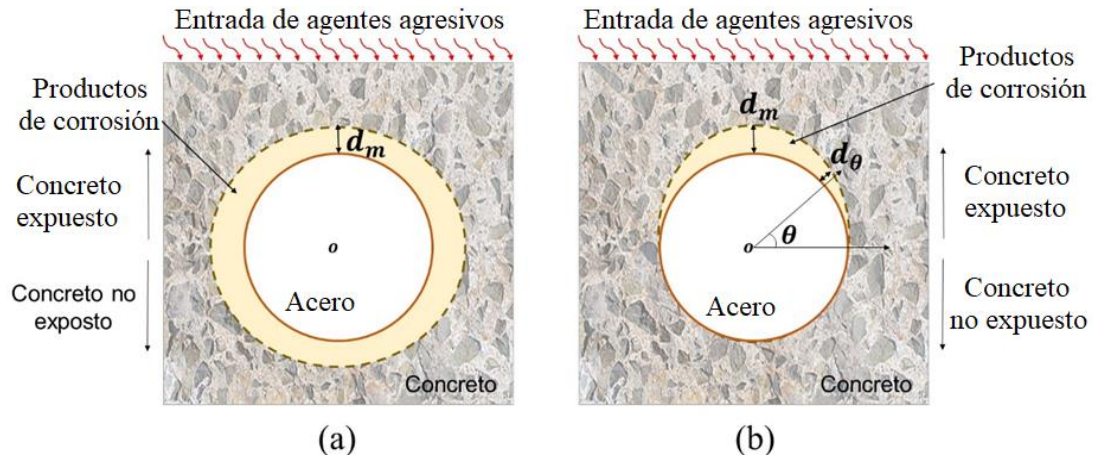
Figura 3. Perfil de formación de los productos de corrosión: (a) lineal y (b) no lineal.

A lo largo de los últimos años, algunos modelos fueron propuestos con objetivo de representar y describir el perfil de distribución de los productos de corrosión en el entorno de las armaduras, como ejemplo Liu y Weyers (1998), Yuan y Ji (2009), Balafas y Burgoyne (2010) y Kiani y Shodja (2011). En cuanto al perfil de formación y distribución de los productos de corrosión, ellos están divididos en lineal y no lineal, conforme se presenta en la Figura 3.

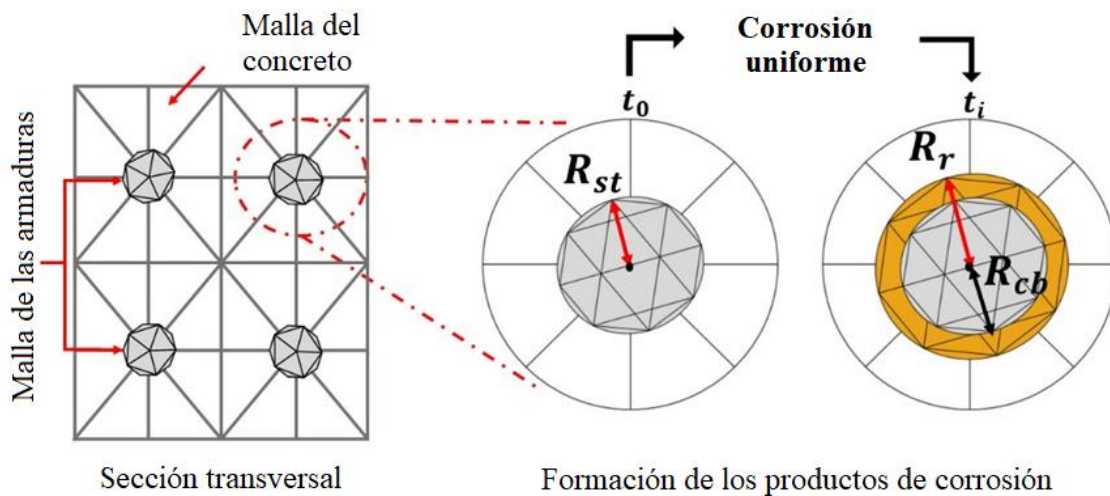
Figura 5. Representación de la corrosión uniforme vía MEF.

Al considerar que la sección transversal de un elemento estructural armado sea representada por un elemento compuesto particulado, conforme se muestra en la Figura 5, la expansión del concreto de recubrimiento debido a la formación de los productos de corrosión es simulada por medio de la expansión de la partícula, una vez que la armadura está perfectamente adherida a la matriz de concreto (condición consecuente de la técnica de embutición adoptada en el acoplamiento).

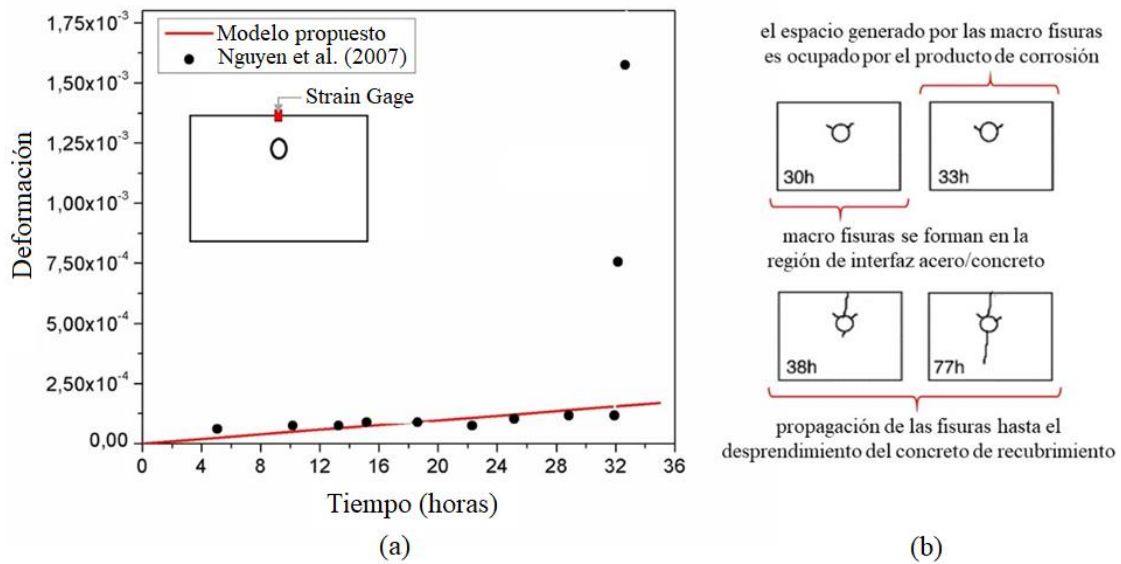
Figura 7. Análisis de la (a) deformación y (b) de la fisuración de la placa de concreto obtenidas por el modelo y comparadas a los resultados experimentales de Nguyen et al. (2007).

En la Figura 7.a se muestra la deformación medida en un punto situado en la región superior de la placa, obtenida por medio del modelo propuesto y, experimentalmente, en Nguyen et al. (2007).

Al comparar las deformaciones observadas experimentalmente con las obtenidas por medio del modelo numérico implementado (Figura 7.a), se verificó que el modelo representa coherentemente la expansión del concreto debido a la corrosión uniforme, presentando un desvío medio de 4.12%. Aún acerca de la Figura 7.a, se observa que después del tiempo de 30 horas, hubo un aumento súbito en la deformación obtenida en Nguyen et al. (2007) y, a partir de ahí el modelo no fue capaz de representar coherentemente las deformaciones impuestas por la corrosión. Eso ocurre pues en este instante macro fisuras se forman en la región de interfaz entre el acero y el concreto, conforme es visto en los mapas de fisuras (Figura 7.b), descritos en Nguyen et al. (2007), para el problema en análisis. Aun así, delante del régimen elástico-lineal del concreto, el modelo describió de forma eficiente las deformaciones impuestas por la corrosión. La Figura 8 ilustra los desplazamientos horizontales y verticales de la placa de concreto tras 15 y 30 horas de corrosión acelerada, donde se muestra que solo a las 30 horas de corrosión deformaciones significativas pueden ser observadas en la superficie del concreto de recubrimiento.

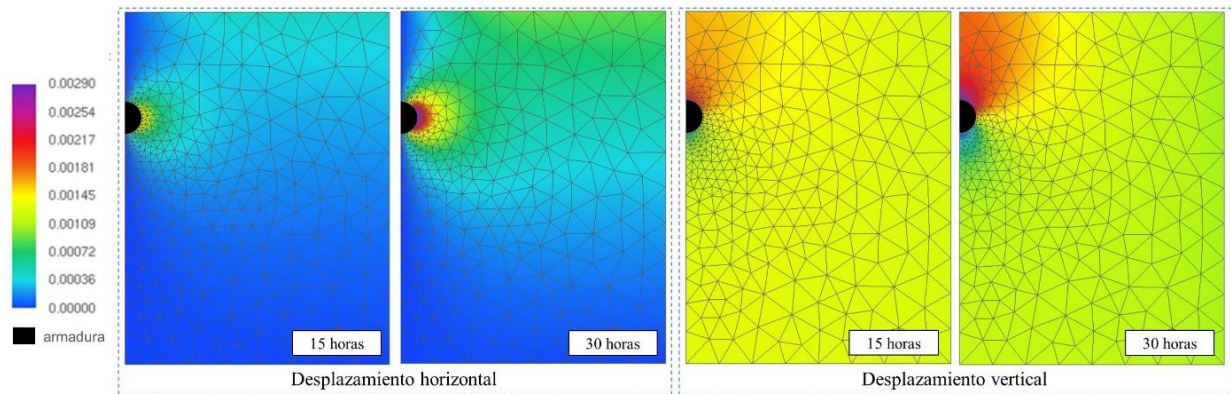
Figura 8. Mapa de colores referente a los campos de desplazamiento (leyenda en cm).

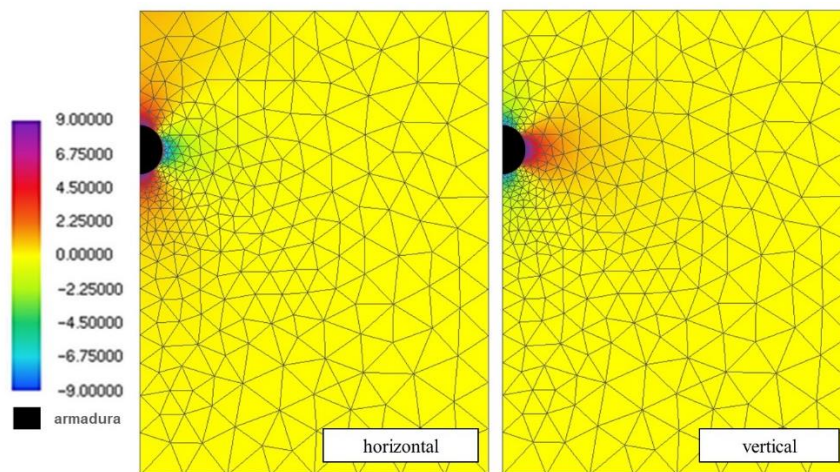
Figura 9. Mapa de colores referente al campo de tensión (leyenda en MPa).

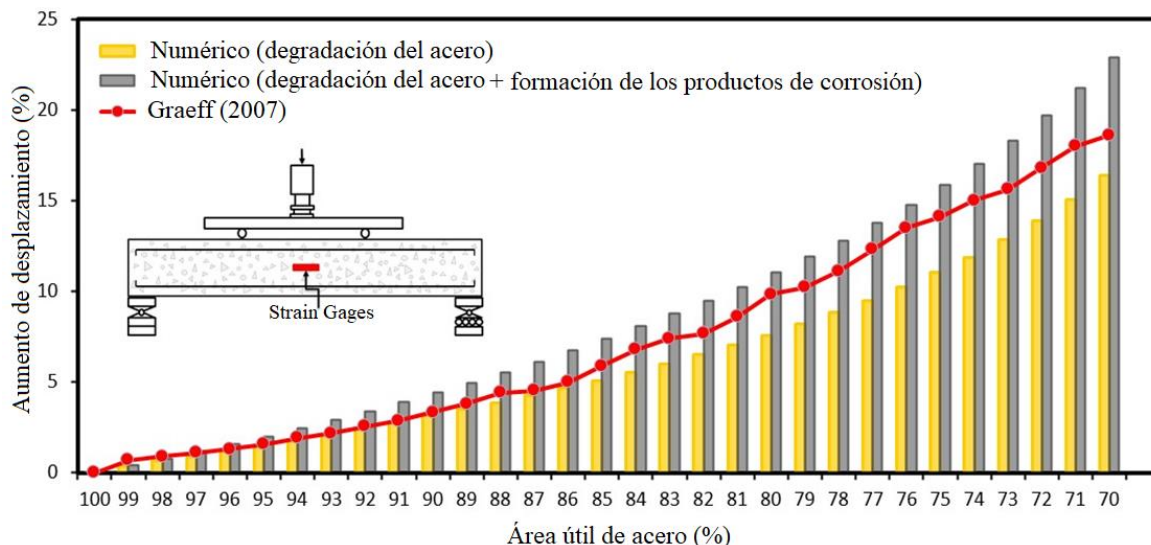
Figura 11. Comparación de desplazamiento máximo experimentado por la viga.

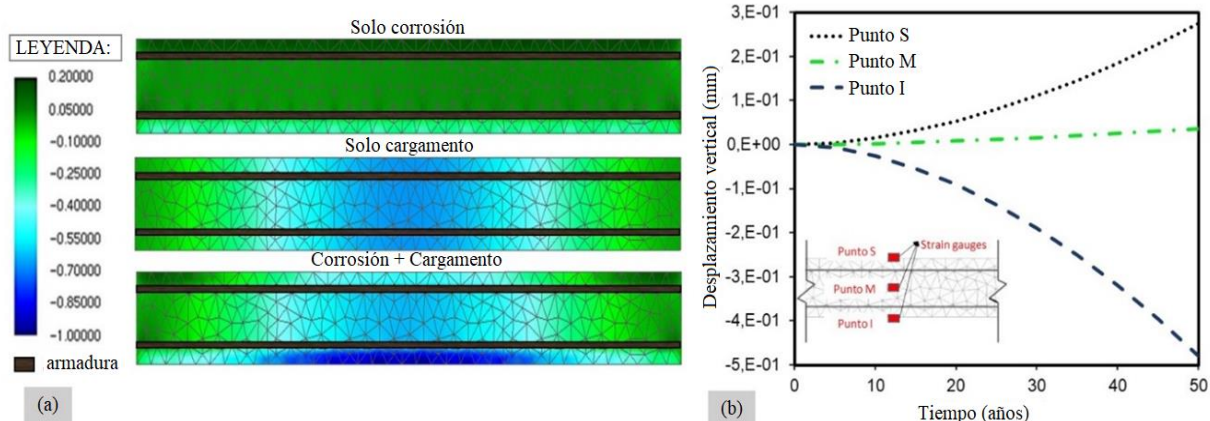
Figura 14. (a) Desplazamiento vertical de la viga: (a) a los 50 años y (b) a lo largo del tiempo (mm).

Delante de los resultados de la simulación de la corrosión natural, los cuales se presentan en la Figura 14.b, se verificó que el desplazamiento del punto “I” tras 50 años de corrosión natural es de 0.47 mm, 79% mayor que el desplazamiento observado tras 50 horas de corrosión acelerada.

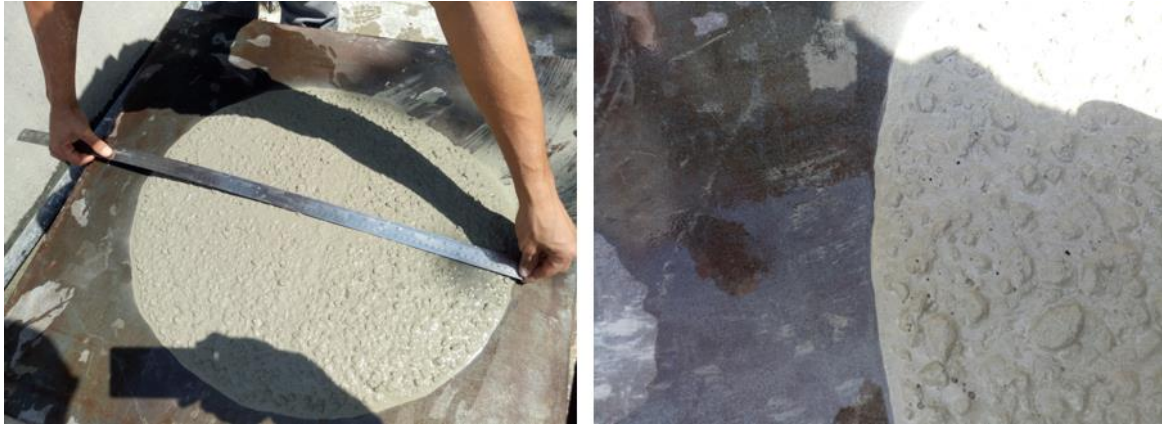
Figura 3. Detalle del ensayo de dispersión realizado en laboratorio durante el estudio de dosificación.

El aspecto visual del concreto en cuestión puede ser observado en las Figuras 3, 4 y 5, que evidencian los ensayos de dispersión, habilidad pasante anillo J y habilidad pasante caja L, realizados de acuerdo con las normas ABNT NBR 15823-2:2017, ABNT NBR 15823-3:2017 y ABNT NBR 15823-4:2017, respectivamente. Además, en la Figura 3, también es posible observar el índice de estabilidad visual (IEV) del concreto que fué desarrollado especialmente para el refuerzo estructural de los encepados de cimentación de este desarrollo.

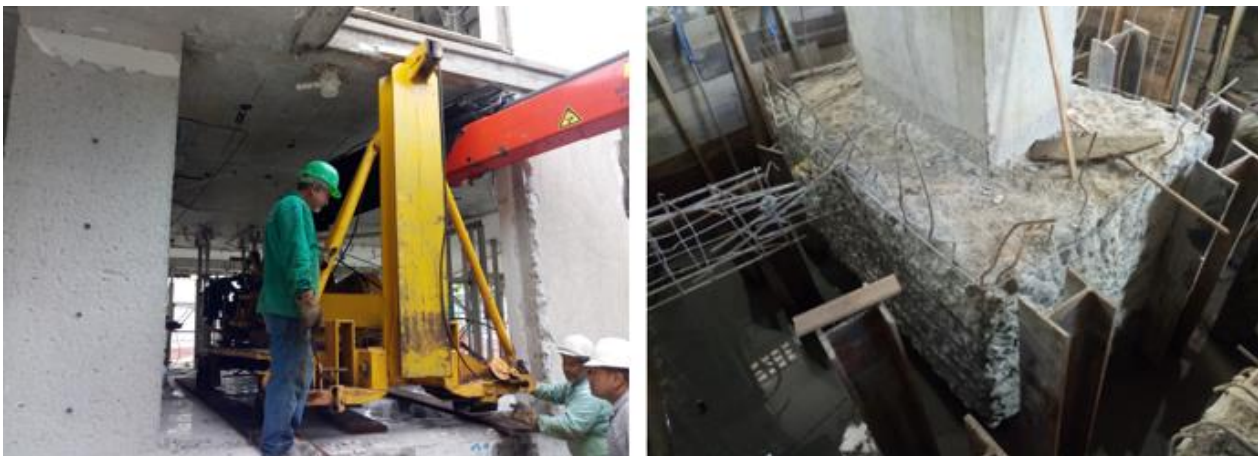
Figura 8. Detalle de la ejecución de los trabajos de conducción (a la izquierda) y de los pilotes metálicos clavados en el entorno del bloque de cimentación a ser reforzado (a la derecha).

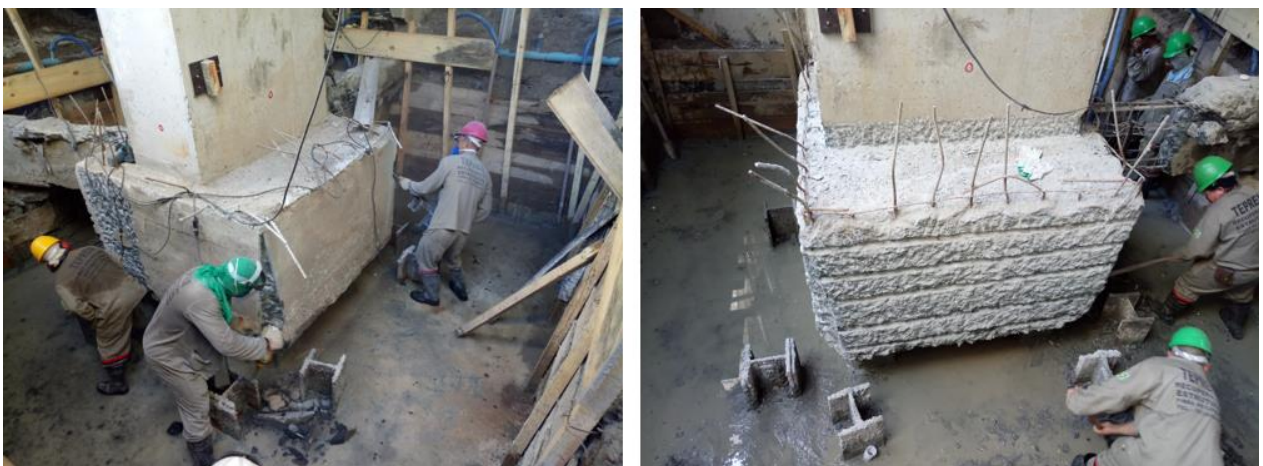
Figura 10. Detalle de la ejecución de los chaflanes y surcos en las aristas y superficies laterales de los encepados de fundación.

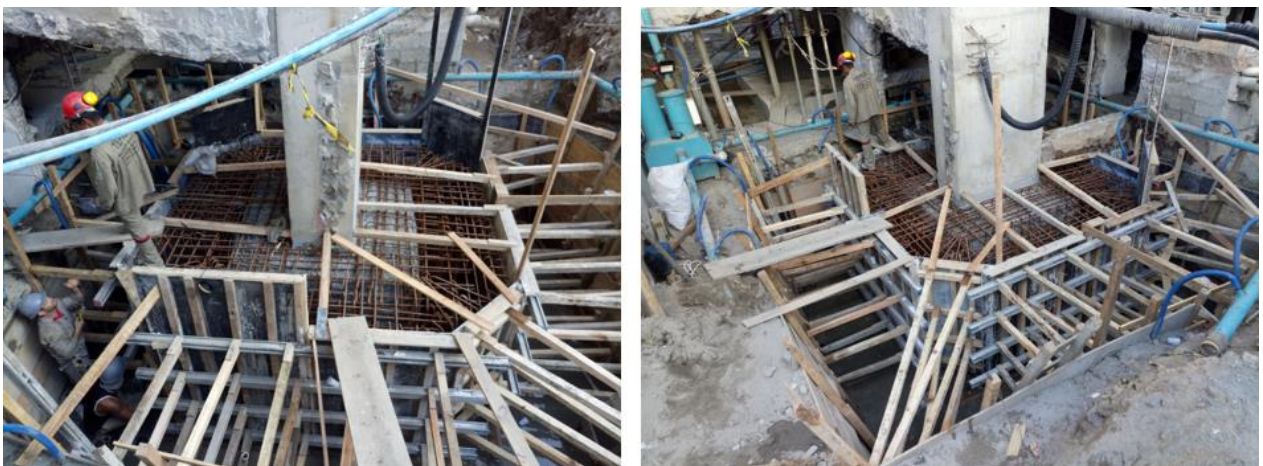
Figura 14. Detalle de las formas del refuerzo estructural de los encepados de fundación.

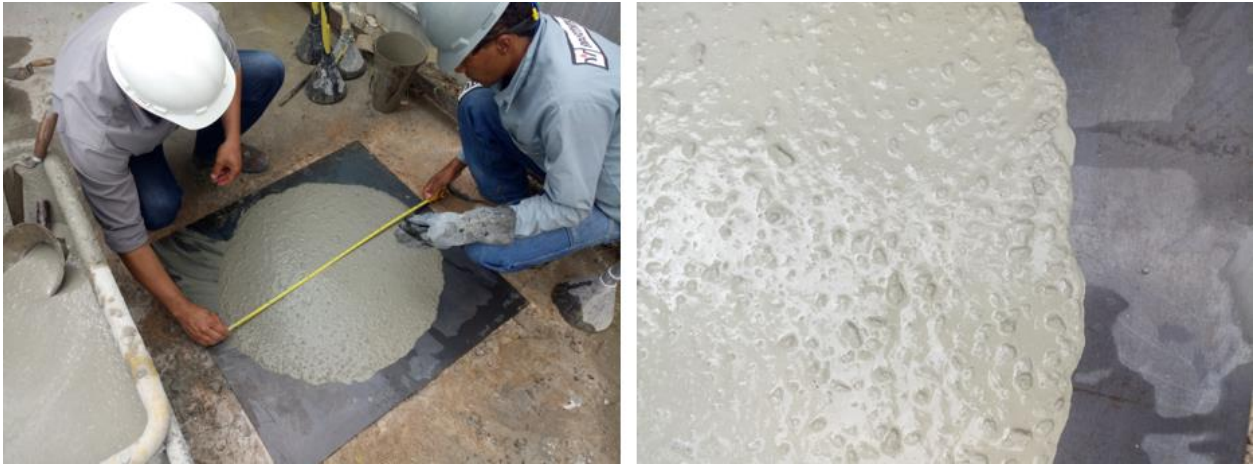
Figura 15. Aspecto visual del concreto auto compactante utilizado en el refuerzo de los encepados estructurales.

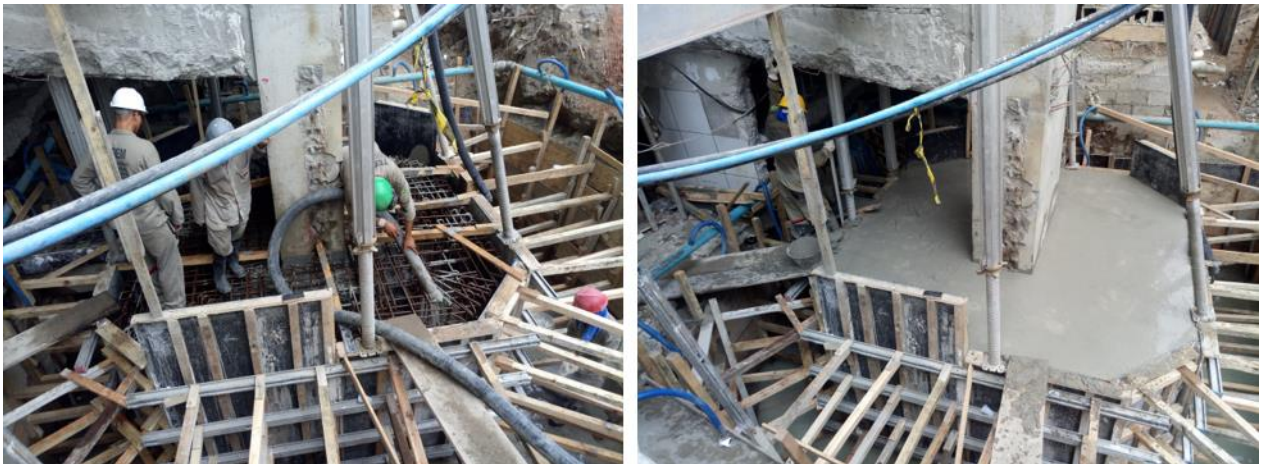
Figura 16. Detalle del vaciado del refuerzo del bloque de fundación, realizado con concreto autocompactante.

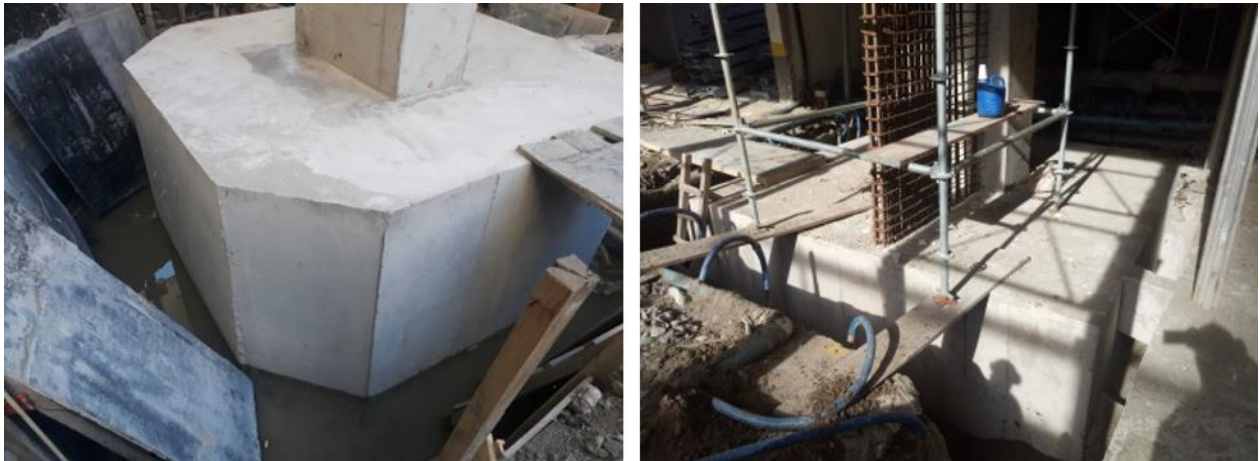
Figura 17. Detalle del aspecto visual y del acabado superficial del concreto de los encepados de cimentación reforzados.

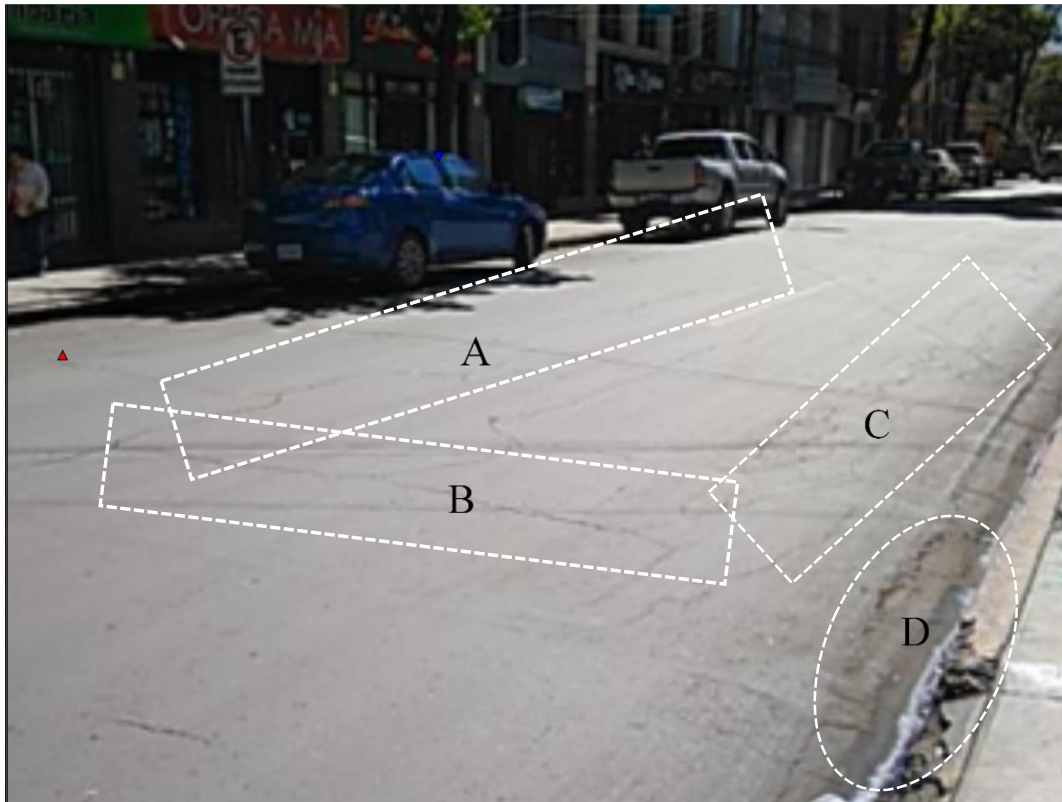
Figura 2. Imagen digital de la Zona 4.

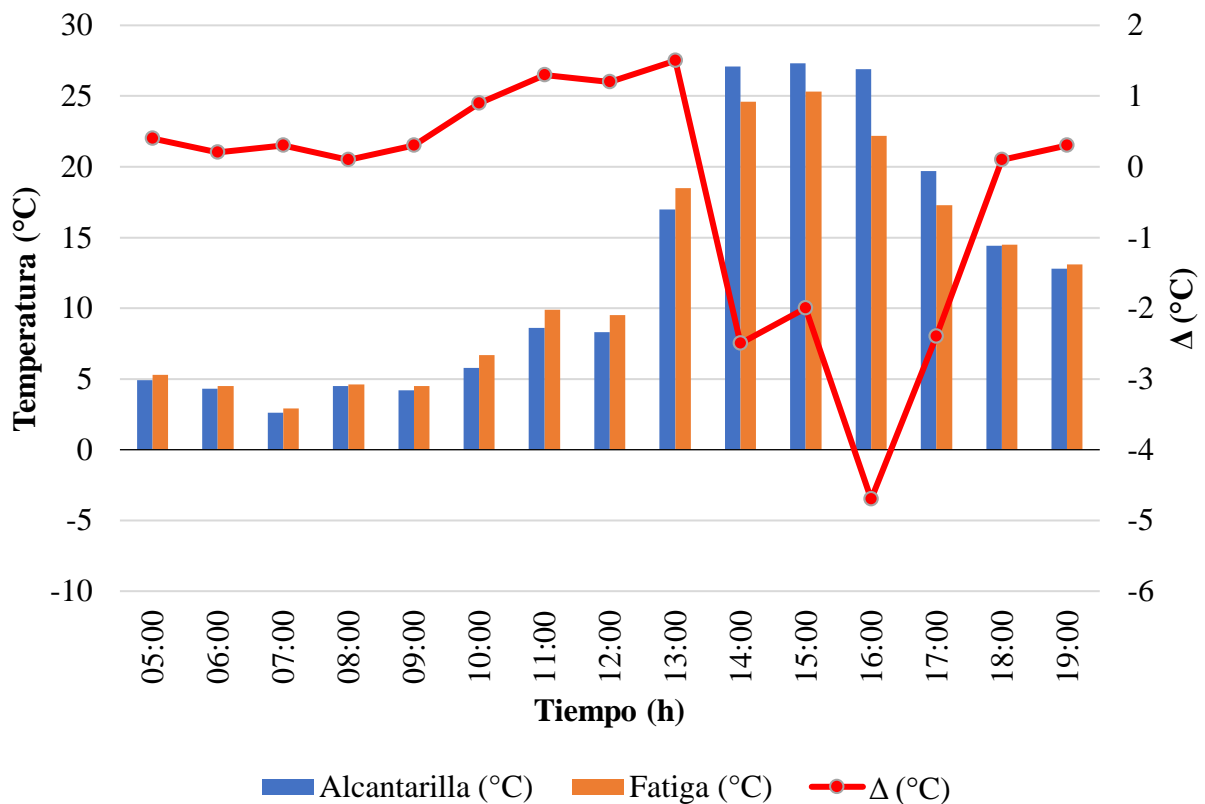
Figura 5. Temperaturas de la Zona 1.

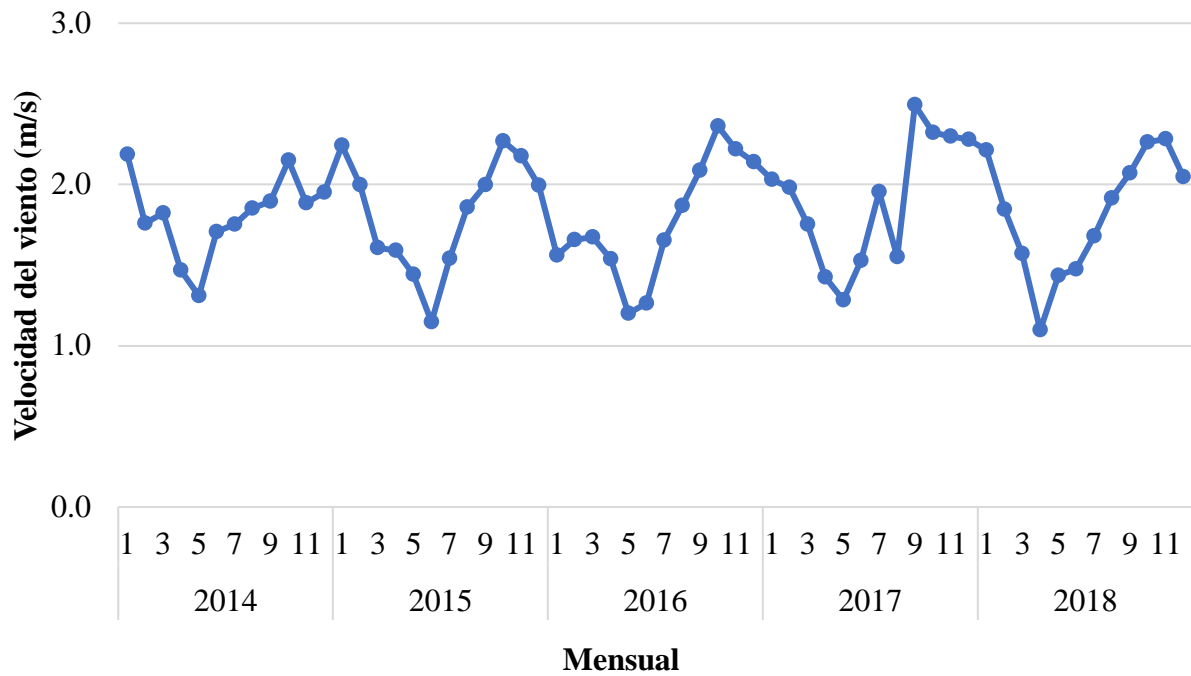
Figura 9. Media de velocidad del viento, fuente: INMET

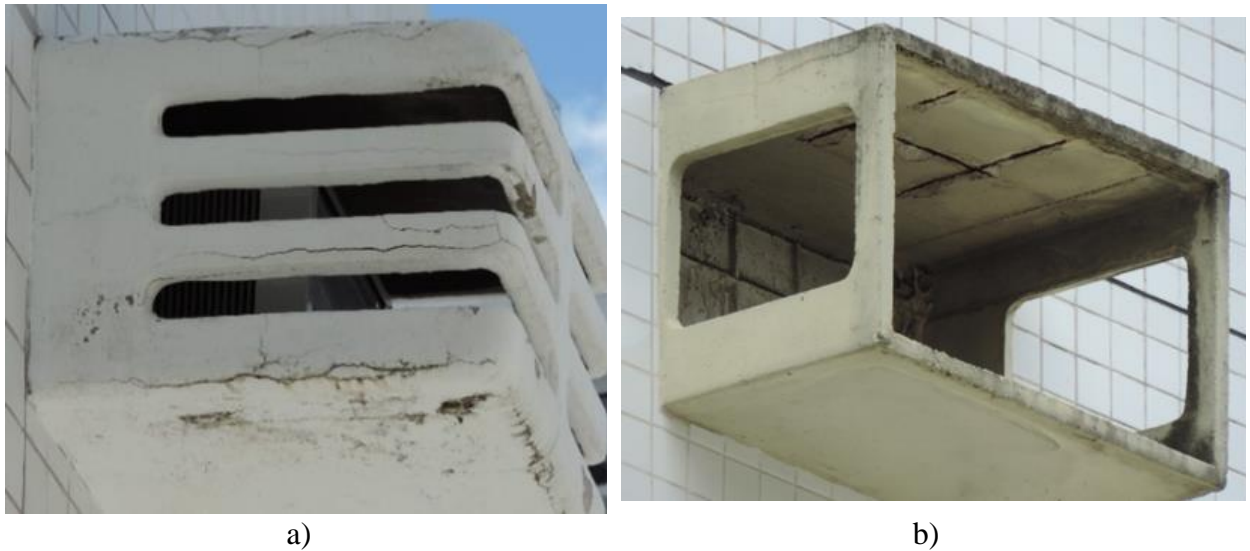
Figura 12. Corrosión de la armadura en el modelo de ventana: a) fisuras; b) desprendimiento de hormigón

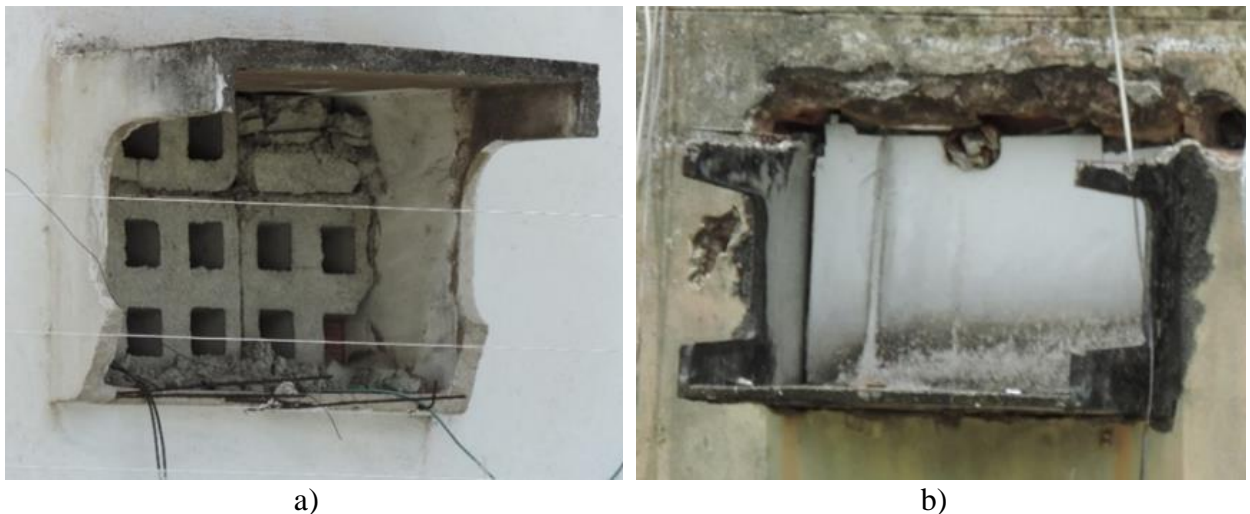
Figura 13. Ruptura parcial en el modelo de tipo de ventana, abierto: a) sin losa de fondo; b) sin losa superior

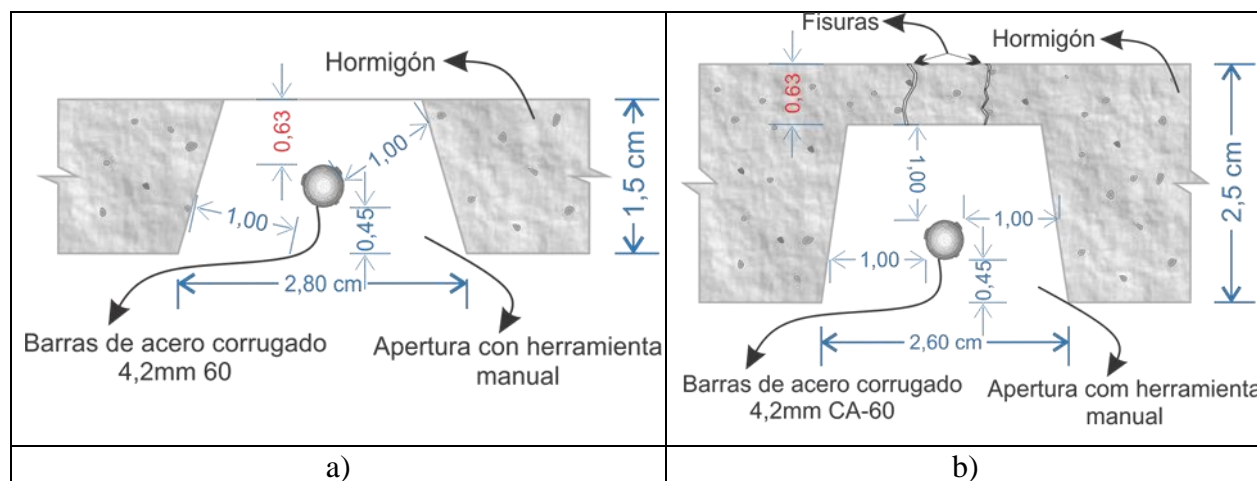
Figura 17. Detalle de la posible recuperación: a) modelo abierto; b) modelo cerrado
