Uso práctico do fator de segurança na estratégia de reparo de pilares de um edifício de concreto com valor histórico

Practical use of the safety factor in the column repair strategy of a concrete building with historical value

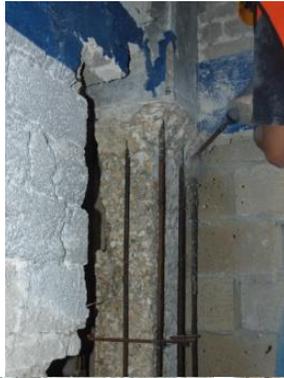
Figura. 6. Processo de reparo profundo uniforme

Escarificação mecânica para remover o concreto em mal estado e descobrir a armadura

Para o processo de reparo, foi feito um guia que poderia ser facilmente seguido pelos trabalhadores e que por sua vez era repetível em vários elementos. Esse processo pode ser visto na Fig. 6. Para efetuar as reparações e de forma a controlar vários problemas como contrações de temperatura, módulo de elasticidade, etc., optou-se por utilizar um concreto com características semelhantes para efetuar a reparação dos elementos.

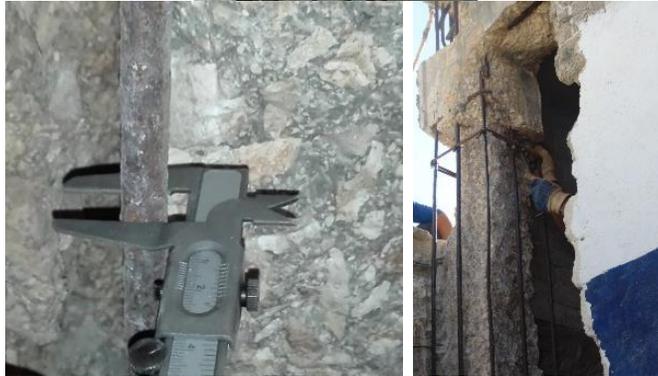
Medição do diâmetro da armadura, se a perda de diâmetro foi maior que o permitido, a secção de aço deve ser reposta.

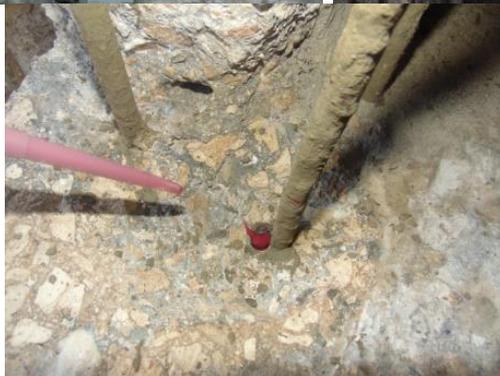
Furos foram feitos para chumbar novas armaduras complementares para compensar o perdido por corrosão. Para sua correta ancoragem, foi utilizada resina epóxi.

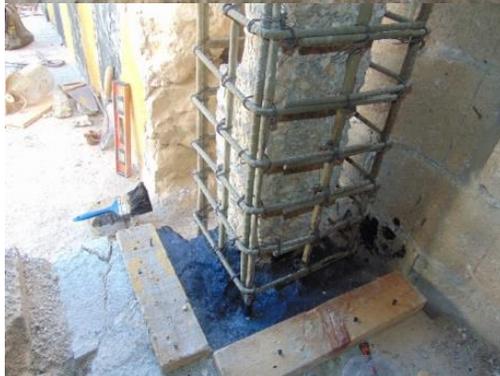
Antes de efetuar a concretagem, a base de todos os pilares foi impermeabilizada com produto de base asfáltica, ao redor do piso para evitar a penetração de umidade ou agentes corrosivos.

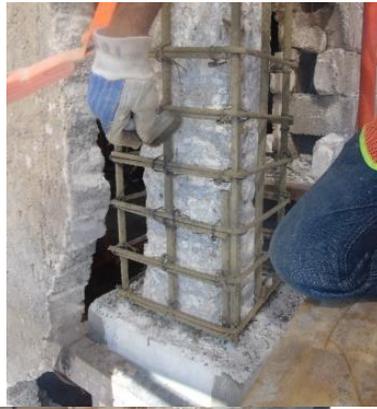
Com base em experiências anteriores de inspeção, foi recomendado aplicar um conversor de óxido ao aço.

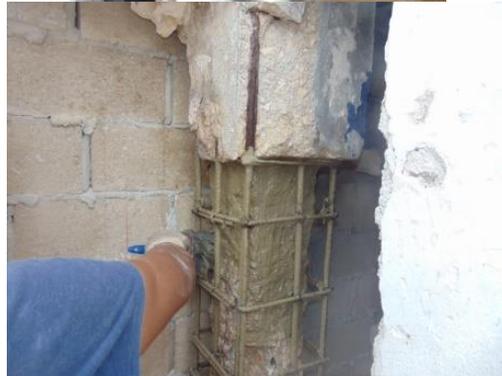
Antes da concretagem, foi aplicada uma ponte de aderência para garantir a união do concreto novo com o antigo, que também tem a função de selador.

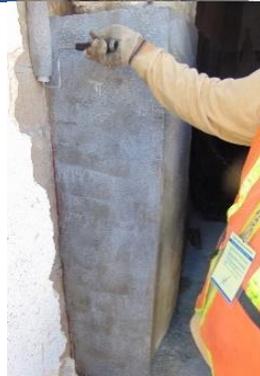
Após lançamento e concretagem foi aplicada cura química para garantir durabilidade
