Revista ALCONPAT

Fatigue life of concrete: Experimental study on the influence of loading conditions and material strength

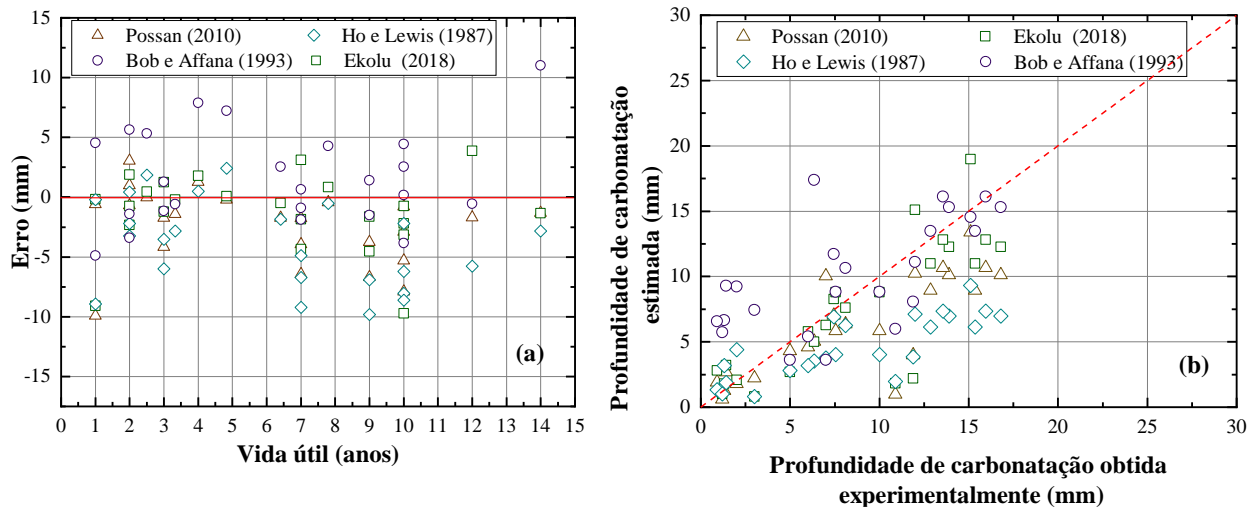
Figura 1. Erros para as profundidades de carbonatação em função do tempo (a) e comparativo entre a profundidade de carbonatação estimada e obtida experimentalmente (b).

subestimam a profundidade de carbonatação.

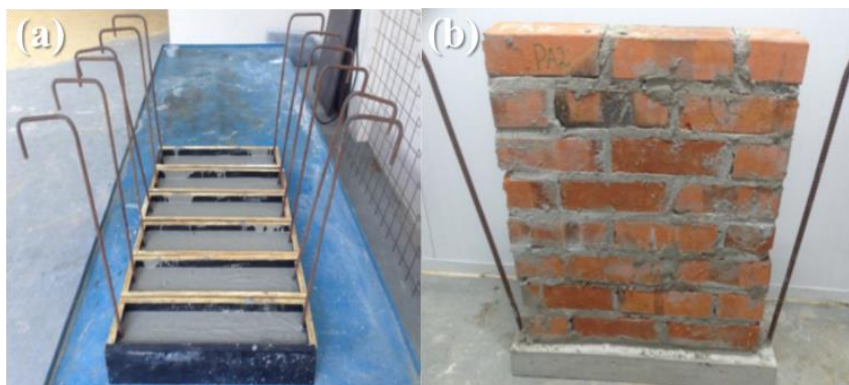
Figura 2. (a) Base da parede (b) Parede finalizada

A base das paredes construídas tinha aproximadamente 50 milímetros de altura, executada em argamassa armada, com tela quadrada galvanizada de 250 milímetros para a prevenção de ruptura por cisalhamento. Barras de aço foram inseridas na base da argamassa, servindo como ganchos para o manuseio dos corpos de prova, conforme mostrado na Figura 2 (a). Após o processo de cura de 21 dias, as paredes foram construídas sobre as bases. Os corpos-de-prova foram compostos por 2,5 tijolos por fileira, totalizando 8 fileiras, com juntas verticais intercaladas como em uma alvenaria real, conforme mostrado na Figura 2 (b). O contato da parede com a umidade do solo se dá através da fundação, feita de materiais cimentícios.

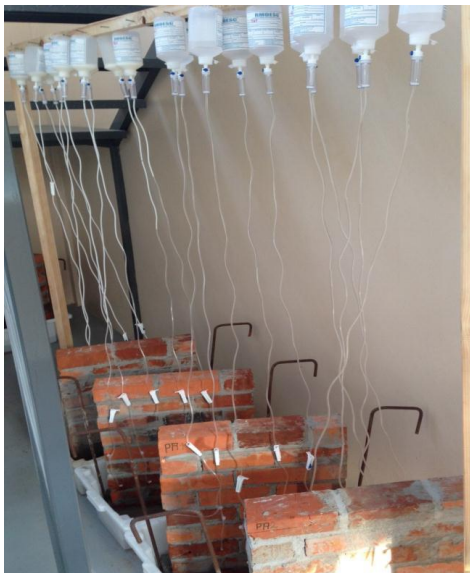
Figura 4. Aplicação dos bloqueadores químicos

- c) Verificação da estabilização da massa das paredes, ocorrida entre os dias 7 e 8, indicando a estabilização da absorção de água. Medição da massa das paredes no dia 8 (massa úmida antes do tratamento);
- d) Cálculo da taxa de absorção de água antes do tratamento, com os valores de massa obtidos antes e após a saturação das bases;
- e) Tratamento das paredes com bloqueadores químicos, inseridos a 45°, com furos de 100 mm de altura e espaçamento de 100 mm cada, com um total de 5 furos por parede. Para garantir a estanqueidade do esquema, o produto foi inserido com um sistema de frascos, permitindo o controle da velocidade e do volume da injeção (Figura 4);

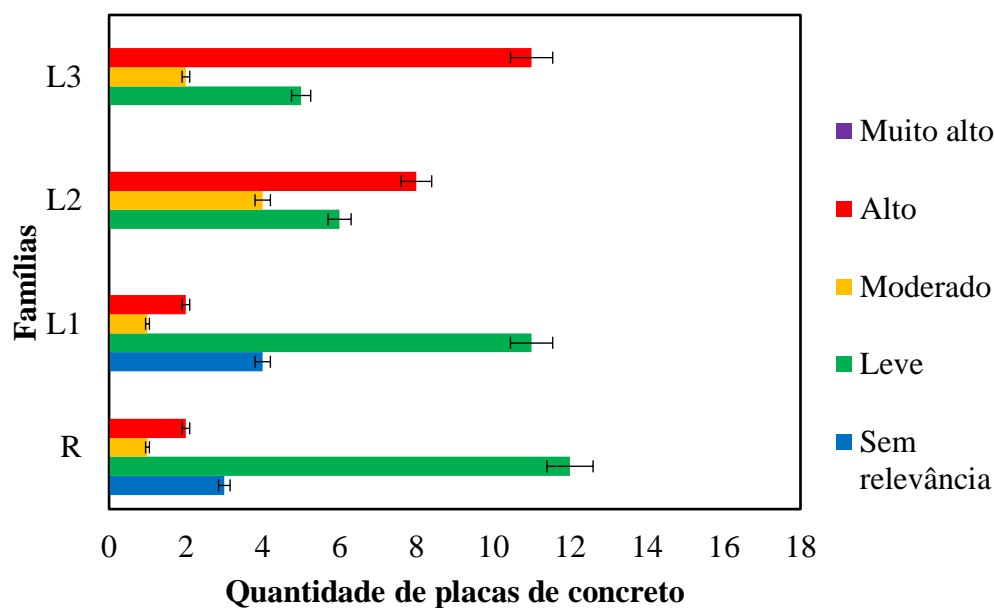
Figura 10. Classificação qualitativa do nível de degradação visual das placas.

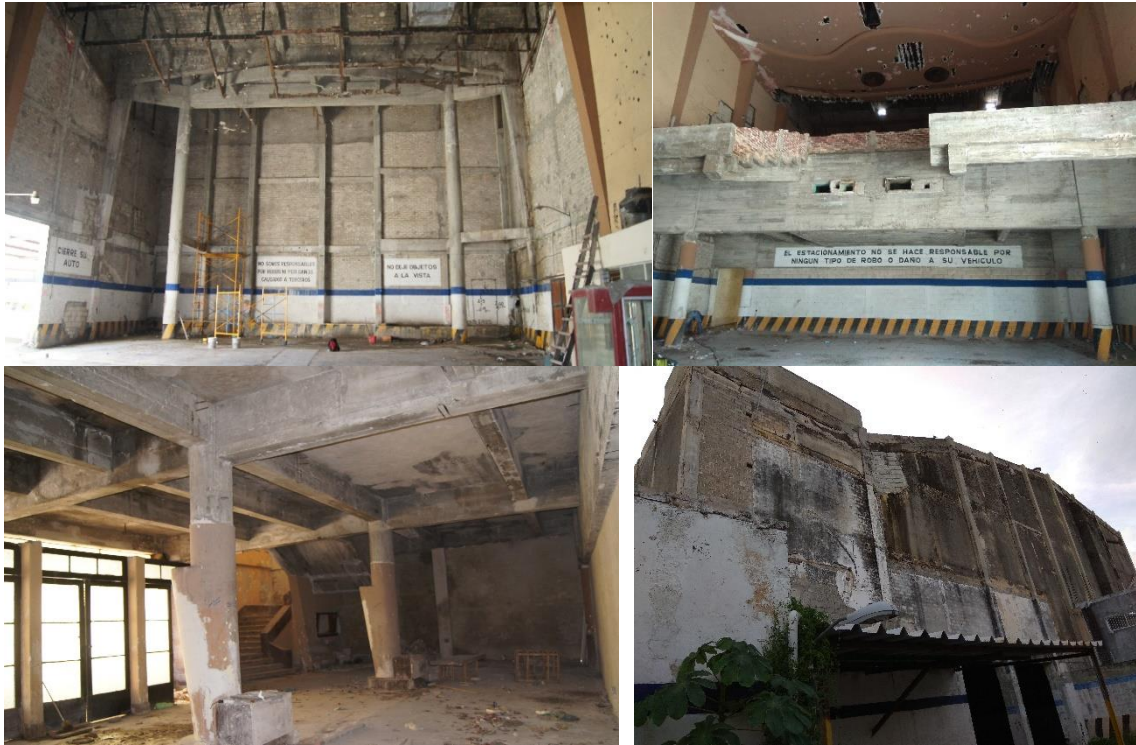
A estrutura em questão tinha como função primordial e inicial ser um cinema, posteriormente funcionou como estacionamento e foi finalmente abandonada. Essas mudanças no uso e abandono foram fatores que potencializaram os danos, conforme parcialmente observado nas fotos da Fig. 2.

Figura 2. Estado da estrutura antes de ocorrer a intervenção

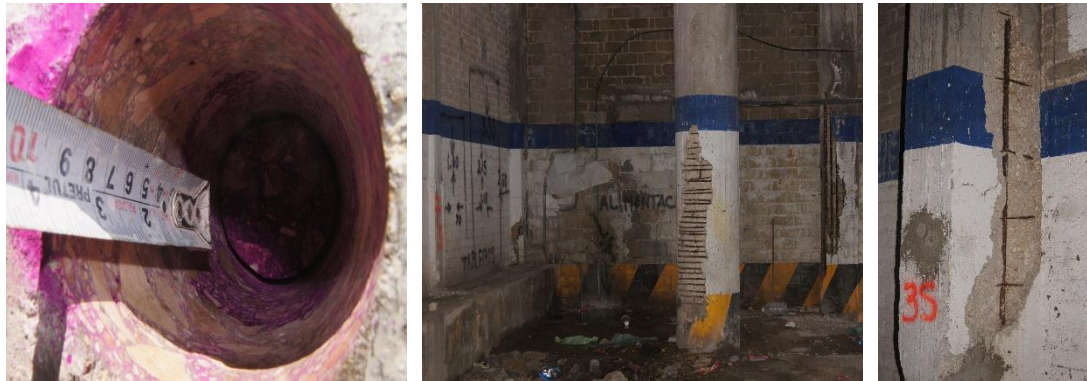
Figura. 3. Carbonatação e desprendimento de concreto

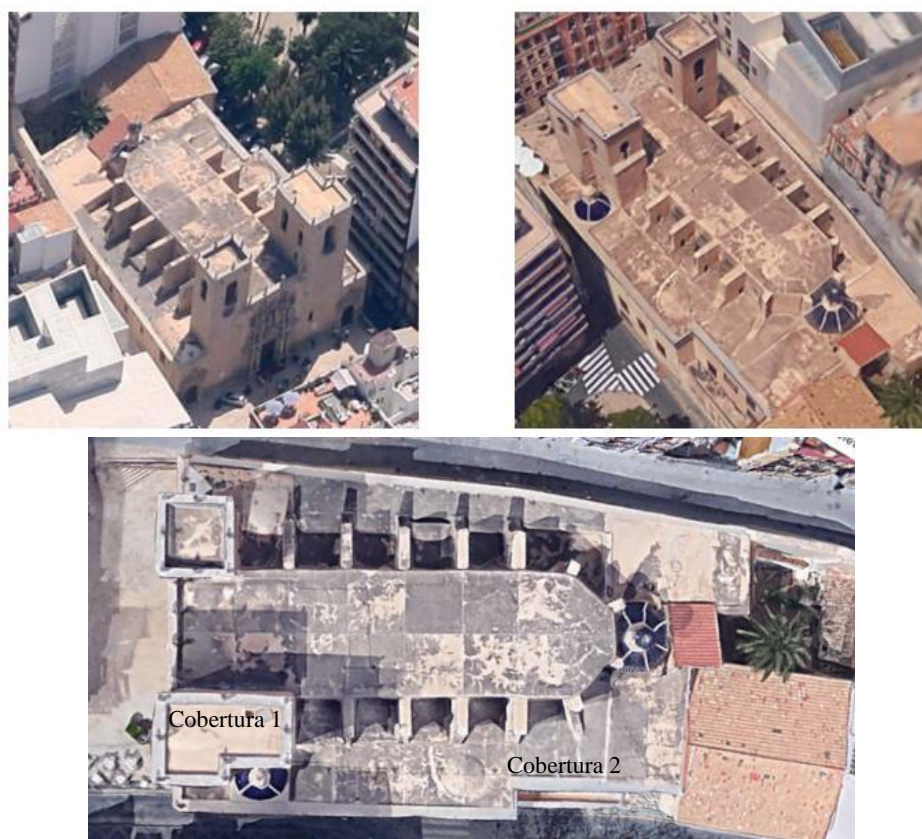
Figura 1. Vista aérea da Basílica de Santa Maria, Alicante. Sup. esquerda: fachada noroeste. Sup. direita: fachada sudeste. Abaixo: Vista plana da Basílica de Santa Maria, Alicante. Identificação das coberturas do estudo. Fonte: Imagens ©2016 Google, Dados do mapa ©2016 Google, Inst. Geogr. Nacional.

O objetivo deste trabalho é a avaliação técnica das manifestações patológicas atuais do sistema de impermeabilização da cobertura da Basílica de Santa Maria, Alicante, Espanha, Figura 1. A Basílica de Santa Maria, localizada nas coordenadas 38°20'46"N 0°28'45"W e a menos de 300 m da costa, foi catalogada como um Bem de Interesse Cultural dentro dos monumentos catalogados no Patrimônio Cultural Valenciano. As partes mais antigas do edifício foram datadas entre os séculos XIII e XIV. Do ponto de vista arquitetônico, a estrutura é de nave única sem transepto, com capelas laterais localizadas entre os contrafortes e uma abside poligonal, Fig. 2. A nave principal é coberta por seis abóbadas nervuradas com arcos pontiagudos, separadas umas das outras por arcos torais, que juntamente com as nervuras partem do capitel numa solução típica do final do século XV e das primeiras décadas do século XVI (Beviá et al, 1997).
