ALCONPAT Internacional

Revista ALCONPAT

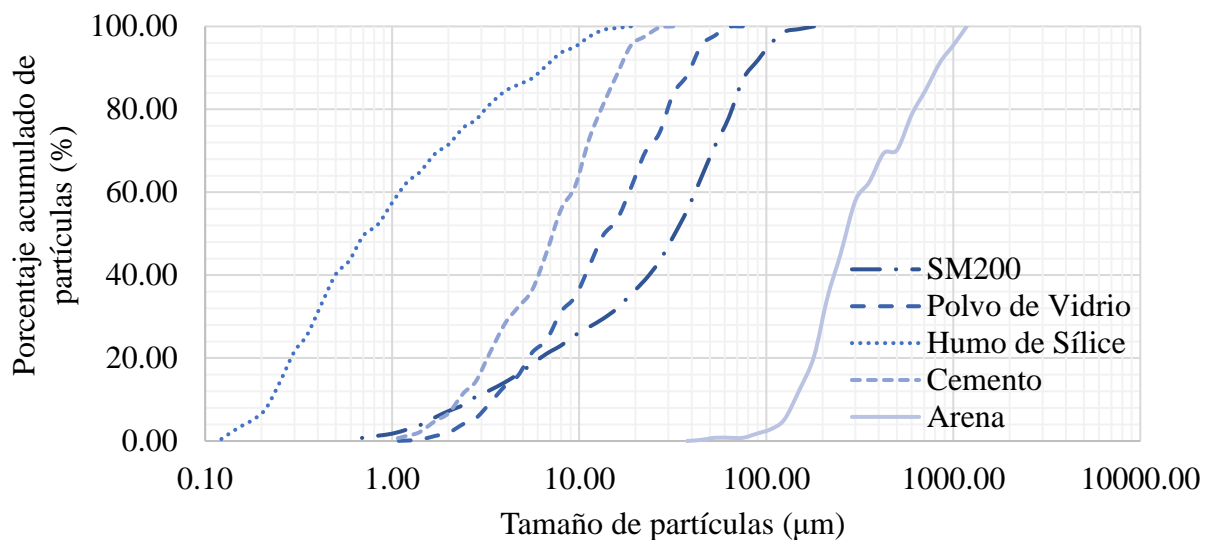
Figura 1. Distribución de tamaños de los materiales granulares que componen el UHPC.

La Figura 1 muestra la distribución granulométrica de cemento, humo de sílice, polvo de vidrio, agregado fino (arena de cuarzo) y relleno (SM200). Hay un d50 de 0,8 µm para humo de sílice, 7 µm para cemento, 15 µm para polvo de vidrio, 32 µm para relleno y 270 µm para agregado fino.

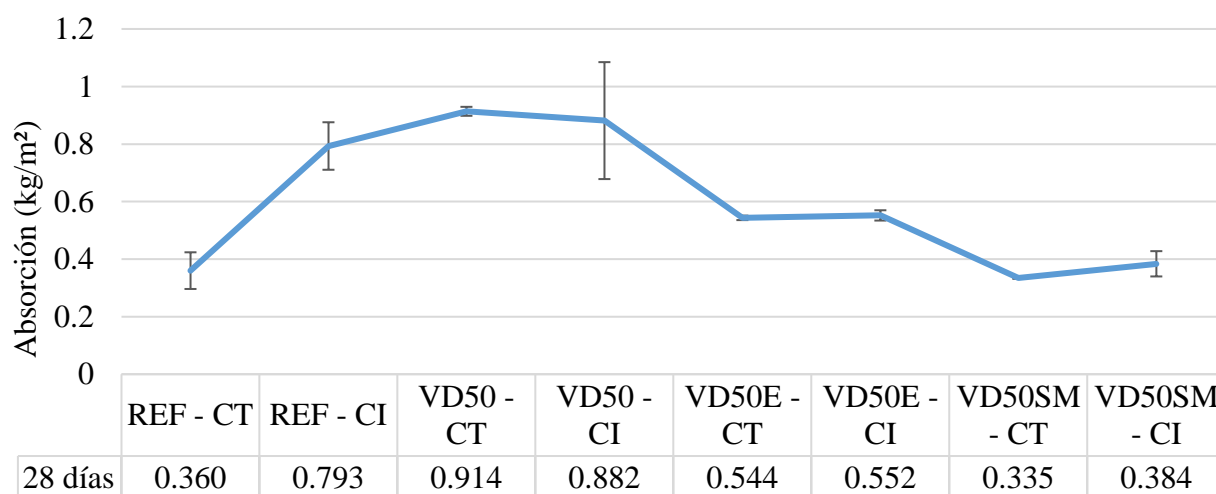
Figura 6. Absorción de agua por capilaridad de los UHPC producidos.

En la Figura 6 se presentan gráficamente los resultados del ensayo de absorción de agua por capilaridad obtenidos para las dosificaciones producidas. Los valores corresponden al promedio de los tres valores individuales obtenidos de los cuerpos de prueba ensayados a la edad de 28 días.

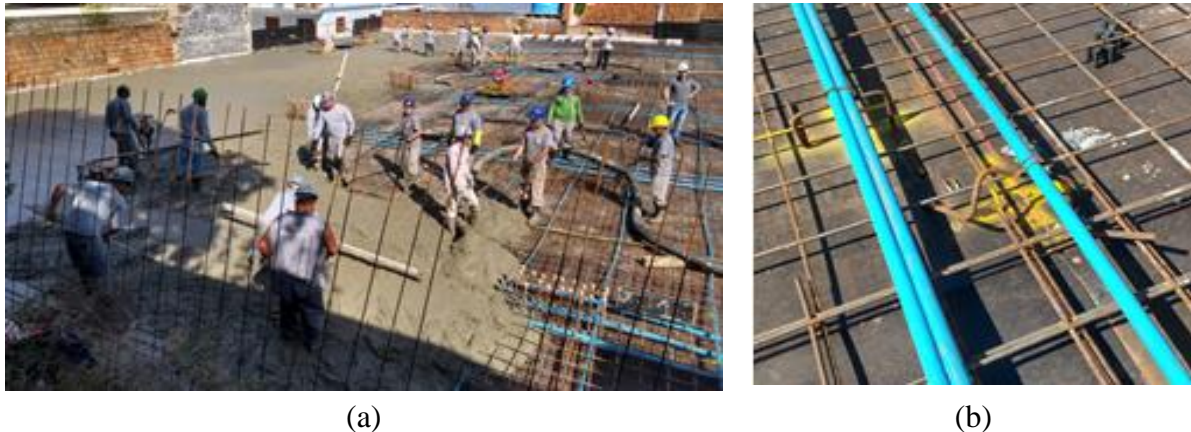
Figura 1. Operación de hormigonado: (a) Manejo de la mano de obra en contacto con la armadura. (b) Separador dañado y mal posicionado.

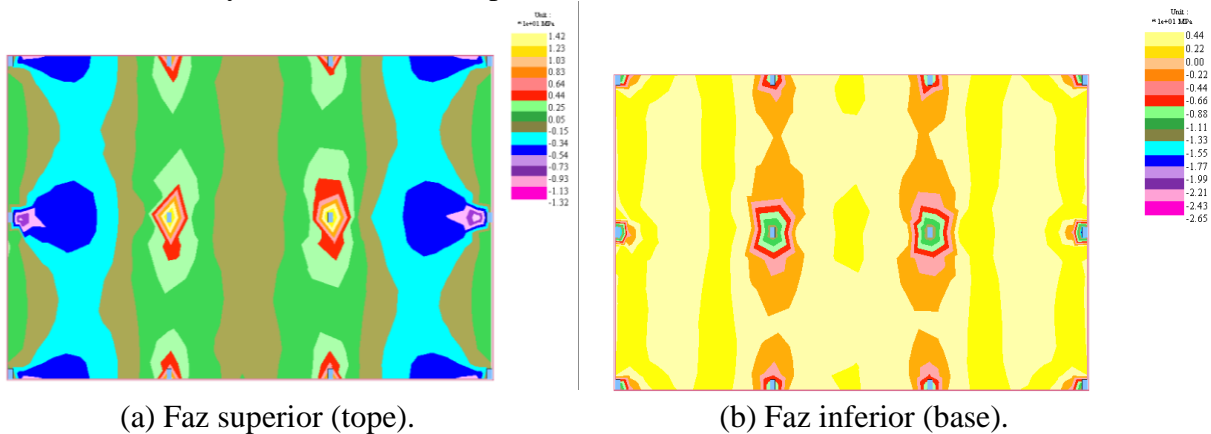
Figura 7. Tensiones normales (dirección x), para combinación frecuentes, de la losa modelo M8, en MPa.

las losas. Las tensiones normales de precompresión no varían en función de la modificación de la posición vertical de los tendones y sí en virtud de la cantidad de tendones y de la intensidad de la fuerza aplicada por ellos. Una mayor densidad de tendones, necesaria para equilibrar los modelos con espacios mayores, resultó en valores mayores de tensión de precompresión. Para el modelo M7, las tensiones variaron entre 1,0 y 1,11 MPa, entre espacios. Mientras que para el modelo M10 variaron entre 1,43 y 1,60 MPa, entre espacios.

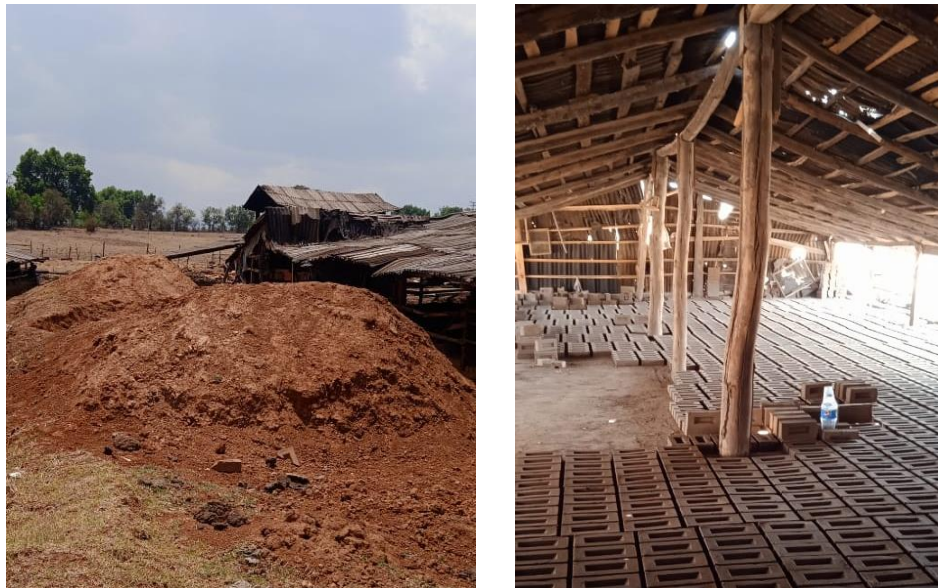
Figura 3. (a) Banco de suelo arcilloso precursor de Santiago Undameo; (b) Producción y elaboración de componentes de construcción.

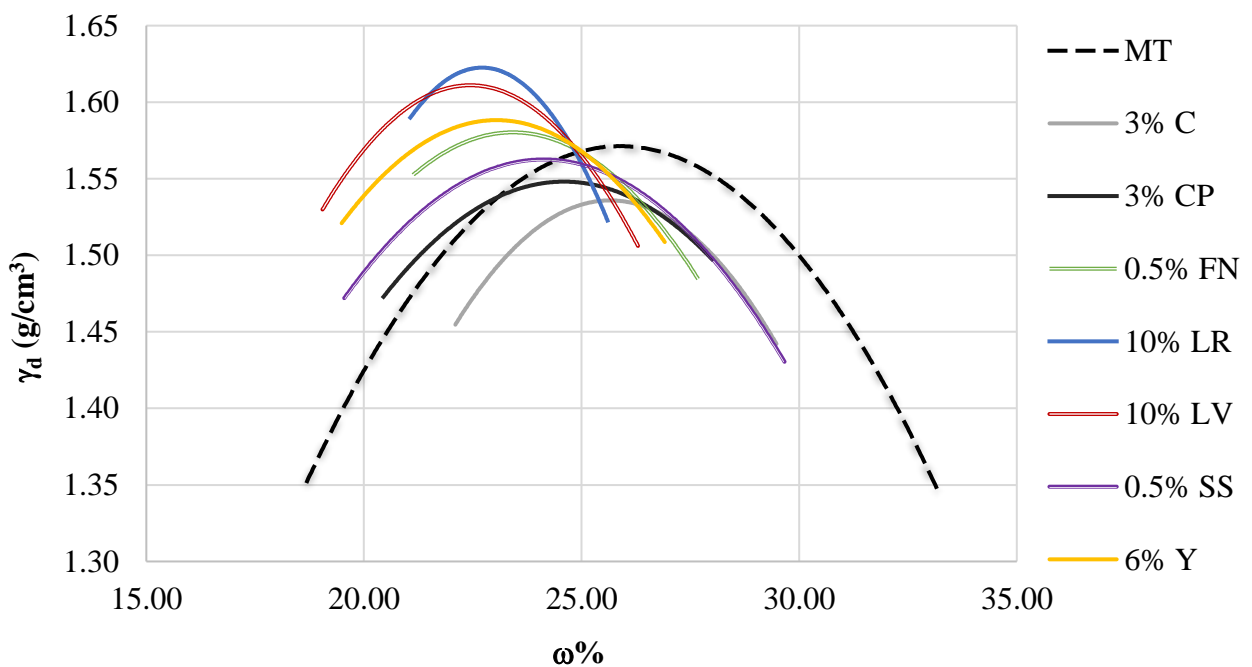
Figura 8. Resultados de la prueba Proctor Estándar (variante A).

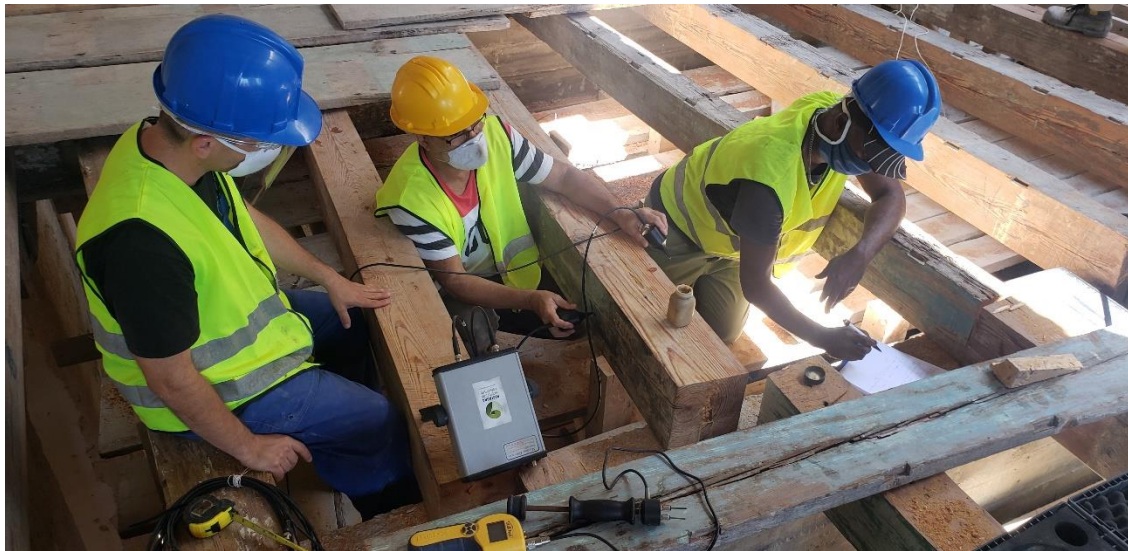
Figura 9. Aplicación de ensayos de VPU en vigas de madera

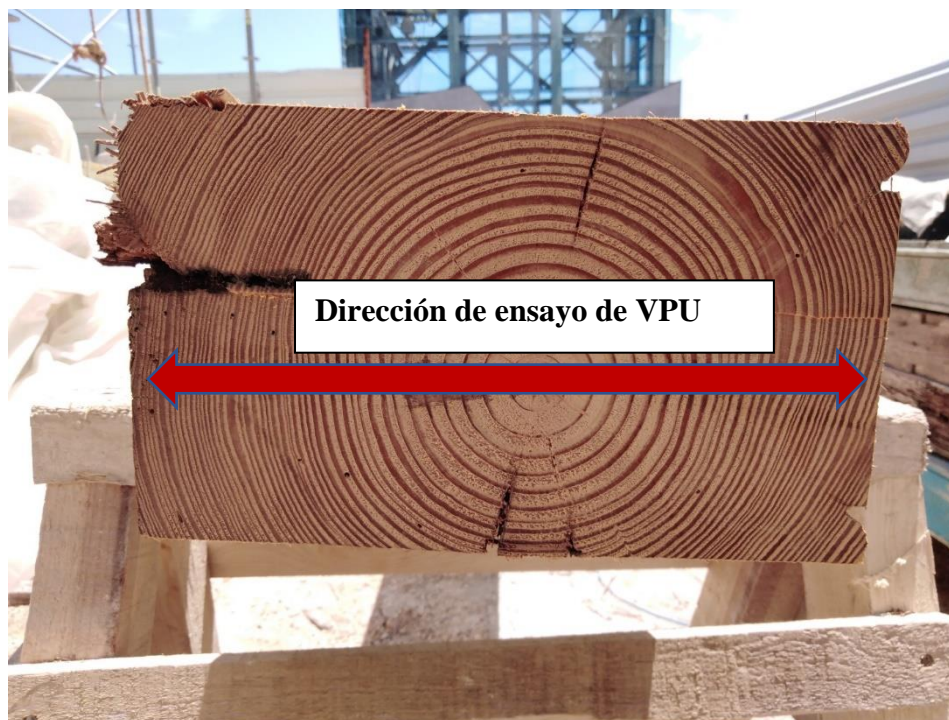
Figura 10. Esquema de aplicación de VPU perpendicular a la fibra

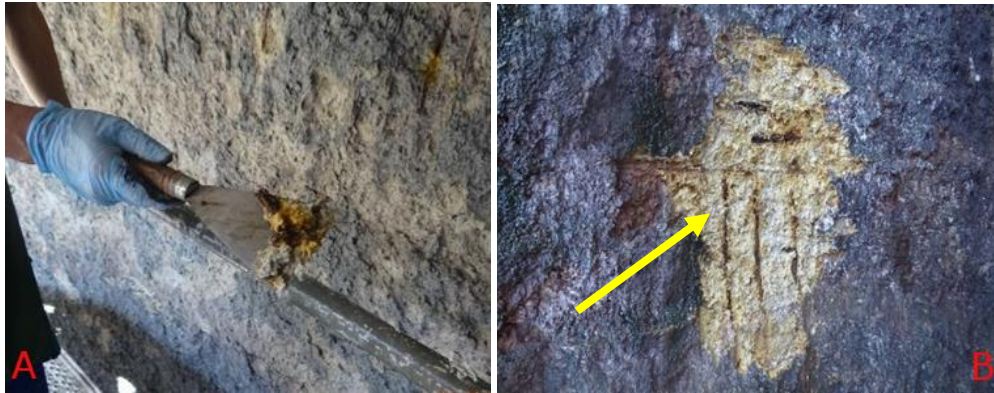
Figura 2. (a) Facilidad de remoción de la capa de hormigón degradado usando una espátula y (b) estiramiento de la disolución del refuerzo.
