## Comportamiento de las estructuras de madera construidas en la Estancia Jesuítica de Santa Catalina en el siglo XVII

<sup>1</sup> Taller de Investigación de Diseño Estructural, TIDE, Facultad de Arquitectura, Urbanismo y Diseño, Universidad Nacional de Córdoba, Argentina.

### RESUMEN

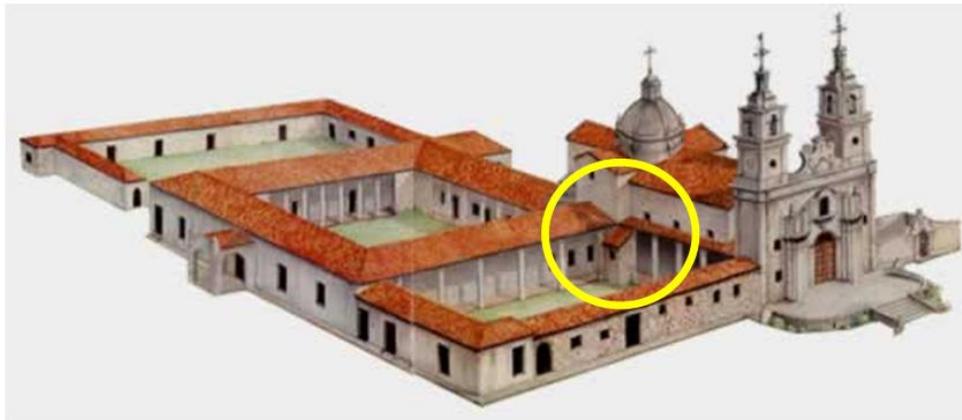
Figura 1. Vista aérea de la estancia. Ubicación de la galería Patio de los esclavos

La investigación tuvo por objeto reconocer el sistema estructural utilizado en la conformación de la cubierta de la galería del patio de los esclavos (también denominado patio de servicio), como se indica en la Figuras 1 y 2.

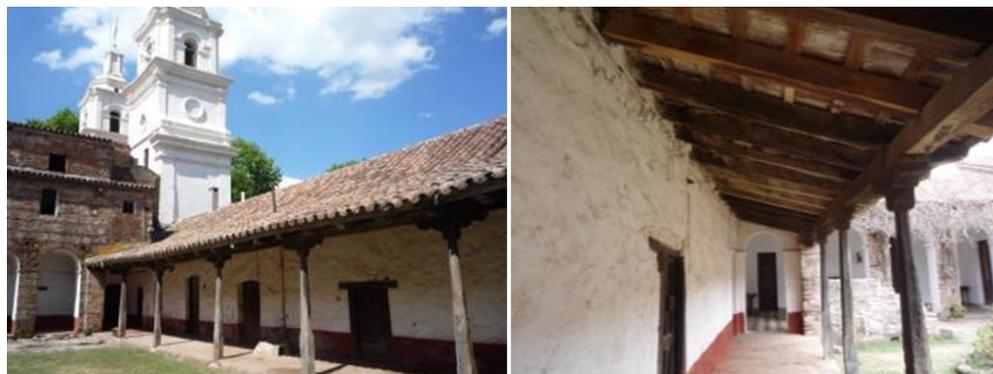
Figura 2. Vistas galería Patio de los esclavos

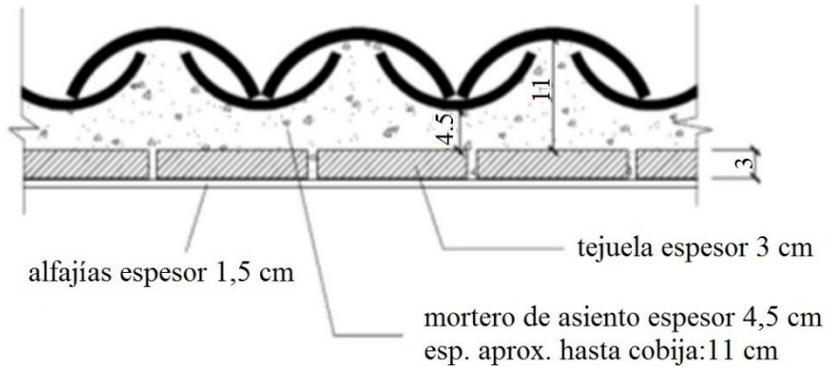
Se identificaron los materiales que conforman la cubierta y sus correspondientes espesores: teja muslera (100 kg/m<sup>2</sup>), mortero de cemento (63 kg/m<sup>2</sup>), tejuela de 3cm espesor (42 kg/m<sup>2</sup>), alfajías de 8,5 x 1,5 cm (35.10 kg/m<sup>2</sup>), ver Figura 3.

Figura 3. Detalle de cubierta

Se realizó el análisis de cargas permanentes  $g = 209.80 \text{ kg/m}^2$ , y variables,  $p = 23 \text{ kg/m}^2$ . Se determinó la carga sobre cabios: de cubierta por área de influencia (ver esquema estructural de Figura 4) más peso propio de los cabios de  $12.5 \times 15 \text{ cm}$ . Para el cálculo de solicitaciones se mayoraron las cargas con la combinación (1) según Norma brasilera BR 7190.

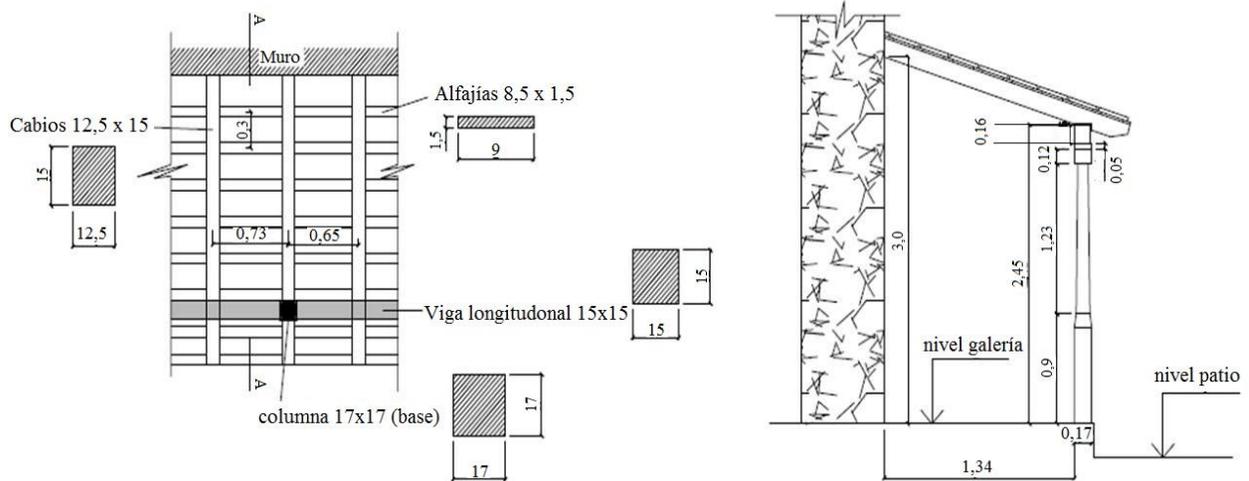
Figura 4. Planta esquemática del sector. Corte A-A

Para los cabios de 12.5 x 15 cm de sección y una luz entre apoyos de 2.02m, se obtienen el momento máximo:  $M_{m\acute{a}x} = 125.54 \text{ kgm}$ , para la verificación de la resistencia seccional (3).

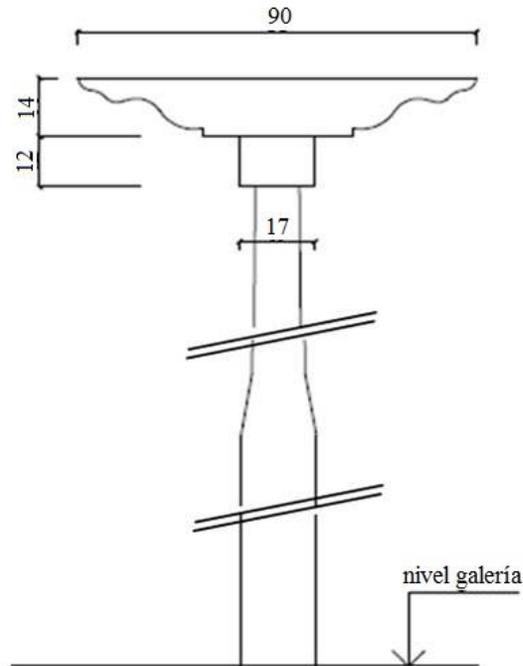
Con los datos de la geometría graficados en la Figura 5 y los datos del material, se realiza la verificación seccional para un esfuerzo normal de compresión de  $N = 1374 \text{ kg}$ , y una esbeltez de  $\lambda = 66$ , (7) - (9).

Figura 5. Detalle de columna

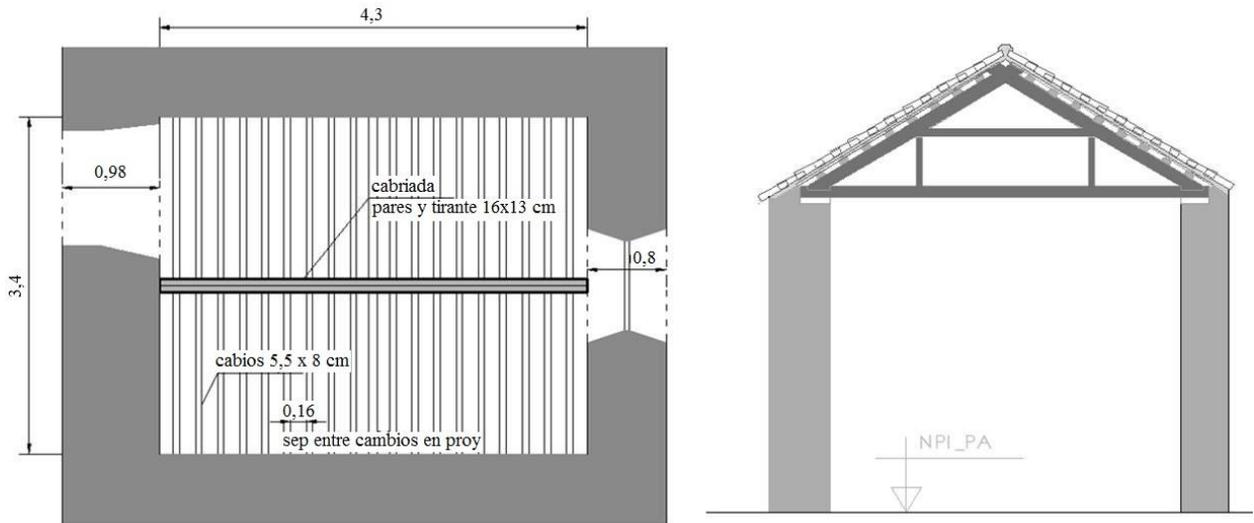
La estructura que se verificó corresponde a la habitación E11 ubicada en el Patio de las Higueras, como se indica en la Figura 6, y en la cual se observaron manifestaciones patológicas. Primero se procedió a relevar in situ la sala en cuestión, tanto en sus dimensiones en planta, como también la organización estructural del plano superior. Para el relevamiento en alzado se utilizaron además los datos suministrados por el equipo de topógrafos, ver Figura 7.

Esta estructura, característica de la época, está constituida por una cabriada central de madera azuelada con pares y nudillos, que se apoya sobre muros de un ancho aproximado de 0,90 mts. Se completa el mecanismo con cabios transversales colocados cada 20 cm, apoyados sobre la cabriada de madera y en los muros extremos. Éstos reciben el paquete constructivo compuesto por las bovedillas, el mortero de asiento y las tejas. Las uniones de las diferentes barras se materializan por encastre, sin presencia de clavos u otro conector, como se aprecia en la Figura 8.

Figura 7. Organización estructural de cubierta. Corte transversal

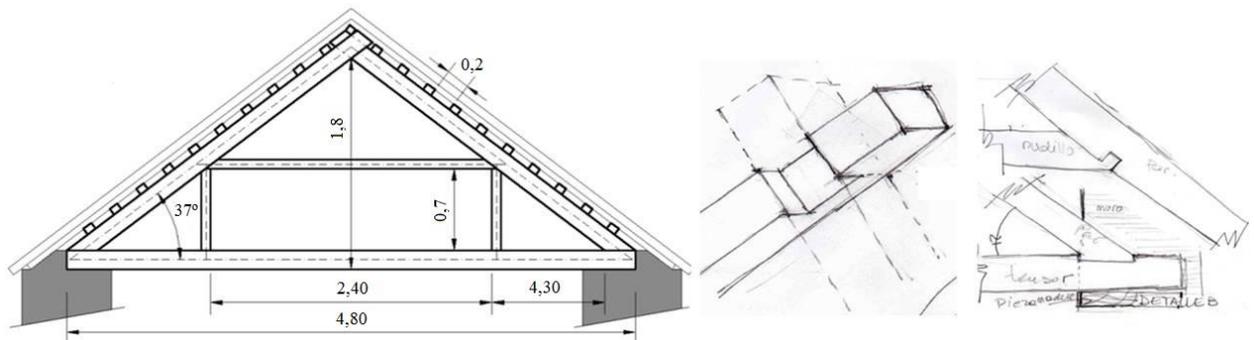
Figura 8. Corte cabriada. Detalle de unión entre pares y entre par y nudillo

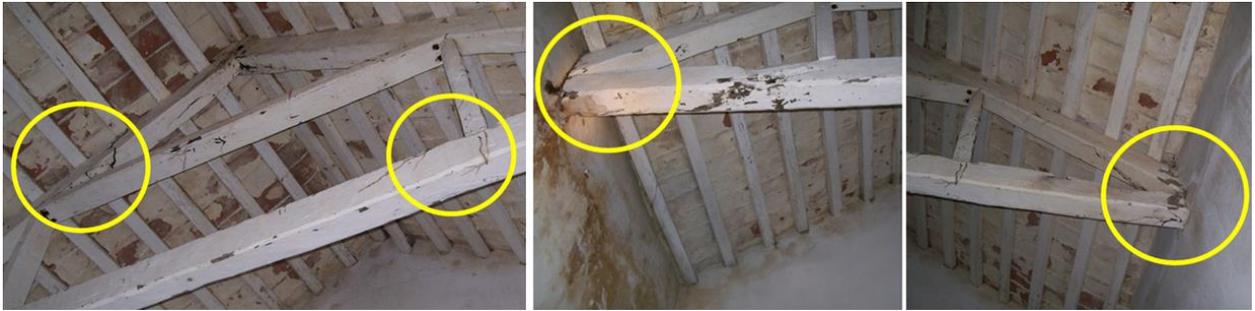
Durante las tareas de relevamiento desarrolladas, se observaron importantes manifestaciones patológicas, indicadas en la Figuras 9.

Figura 9. Cabriada. Manifestaciones patológicas relevadas en pares y tirante, y en apoyos

Las deformaciones detectadas en la obra superan en algunos casos las consideradas admisibles; eso se puede atribuir a una disminución de la sección neta de las barras por la formación de galerías producidas por insectos, detectadas en el estudio microscópico. La verificación de todos los elementos estructurales analizados en el presente trabajo se ha realizado considerando las secciones netas relevadas sin disminución por defectos en la madera, producidos a través de su vida útil. En la cabriada analizada se puede observar que las tensiones de compresión en nudillo, considerando la estabilidad al pandeo son superiores a las resistencias de cálculo. Se sugiere

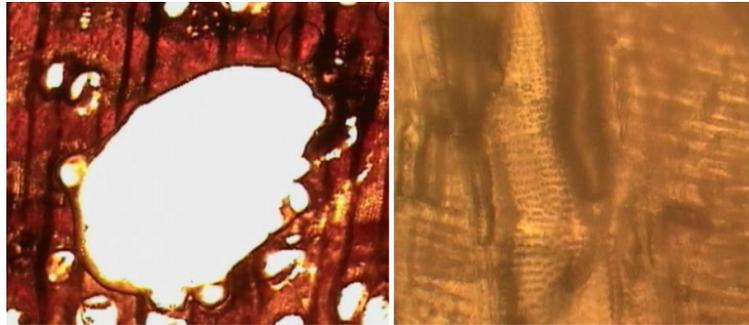
Del mismo modo que en los casos anteriores, se realizó el estudio macro y microscópico de una muestra para la identificación de la madera, correspondiendo a la especie: *Prosopis* sp. (ALGARROBO) con presencia de galería de insectos, ver la Figura 10.

Figura 10. Muestra. Secciones transversal y tangencial. Estado de la madera de la estructura

Con respecto a las galerías de insectos, que debilitan la madera y facilitan su putrefacción, se propone en primer lugar realizar las reparaciones necesarias para restituir la sección original de las piezas de madera. Se aconsejan también acciones para impedir el aumento de contenido de humedad de la madera, y luego aplicar insecticidas líquidos en los muros en lugares donde estén en contacto con las vigas, y luego realizar el tratamiento de la madera original utilizando un insecticida fungicida específico.

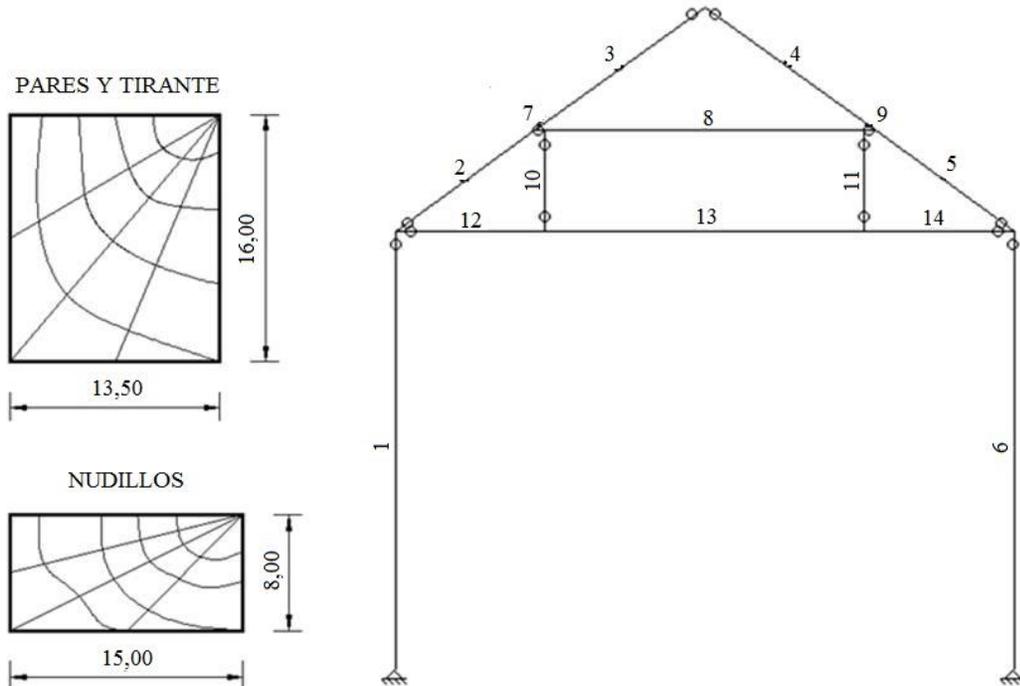
Una vez estudiada la conformación y geometría de la cubierta, se realiza el análisis de cargas sobre la misma. Las cargas sobre la cabriada resultan: cargas permanentes  $g = 382.48 \text{ kg/m}$  y cargas variables  $p = 40.48 \text{ kg/m}$ . Para el cálculo de las solicitaciones y de la deformabilidad de la estructura, con los datos ya obtenidos se utilizó el software Strap, ver Tabla 1 y Figura 11.

Figura 11. Secciones de barras. Geometría de la cabriada

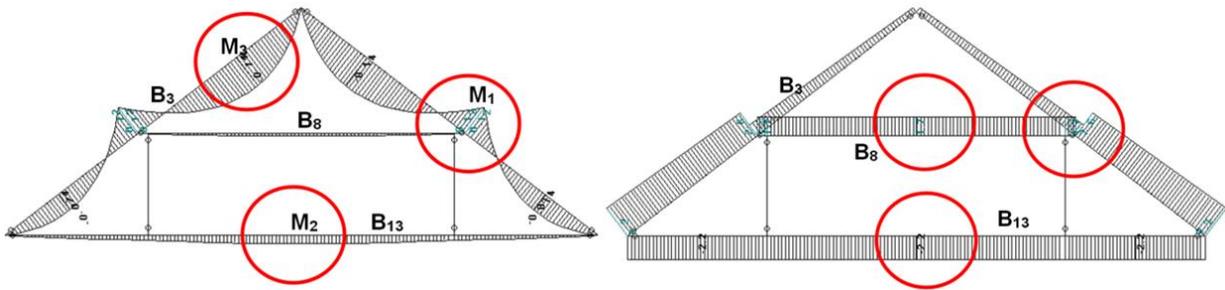
### 3.4 Resultados obtenidos con software Strap (Figuras 12 y 13, y Tabla 2)

Figura 12. Diagramas de momentos flectores y de esfuerzos normales

$$\sigma = \frac{838}{216} + \frac{13600}{576} = 28.18 \text{ kg/cm}^2 < 103.95 \text{ kg/cm}^2 \text{ VERIFICA} \quad (13)$$

$$\sigma = \frac{2183}{216} + \frac{3200}{576} = 15.67 \text{ kg/cm}^2 < 103.95 \text{ kg/cm}^2 \text{ VERIFICA} \quad (14)$$

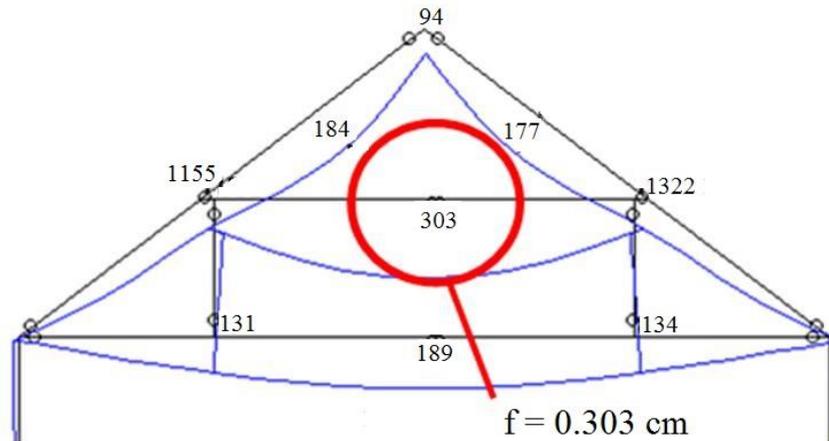
La flecha máxima de cálculo obtenida de Strap (Figura 13):  $\alpha = 0.303 \text{ cm}$  es  $<$  que  $1/250 = 0.96 \text{ cm}$ . Dada la irregularidad del tensor, la medición del descenso realizada en obra arrojó un valor aproximado de  $1 \text{ cm}$ . Surge entonces que la flecha máxima de cálculo  $\alpha : 0.303 \text{ cm} <$  flecha máxima relevada  $f = 1 \text{ cm}$ .

Figura 13. Descensos Máximos
