## Impacto técnico e de custos das diferenças de classificação funcional de pavimentos rodoviários

## Technical and cost impact of differences in functional classification of road pavements

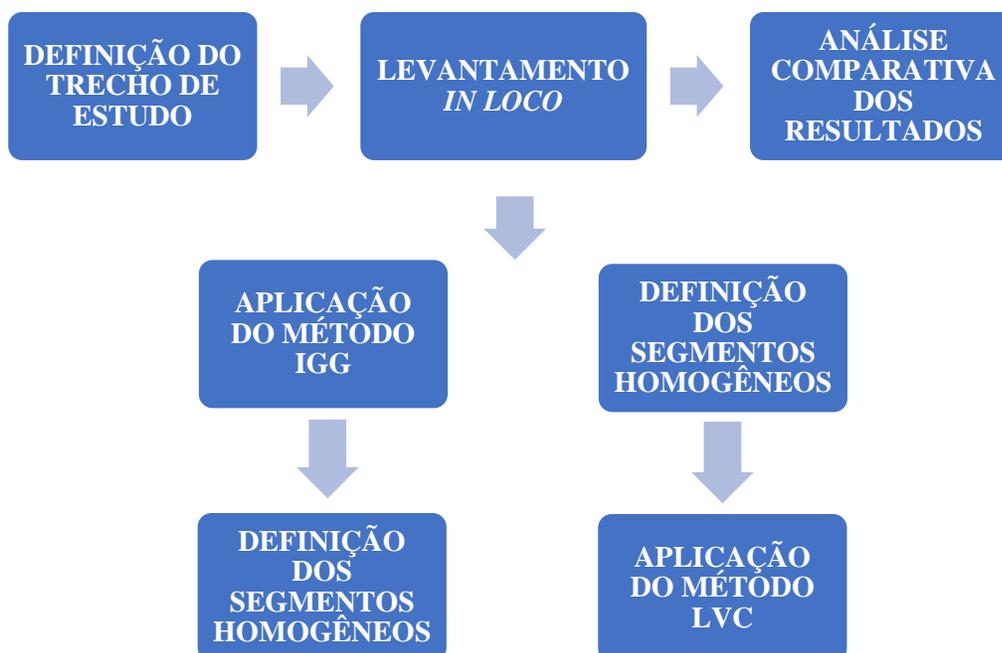
Figura 1. Etapas da pesquisa.

Esta pesquisa dividiu-se em três etapas distintas, mostradas de modo resumido no fluxograma da Figura 1. Realizou-se a avaliação do trecho em estudo utilizando-se os instrumentos normativos e os parâmetros exigidos por DNIT (2003a e 2003b).

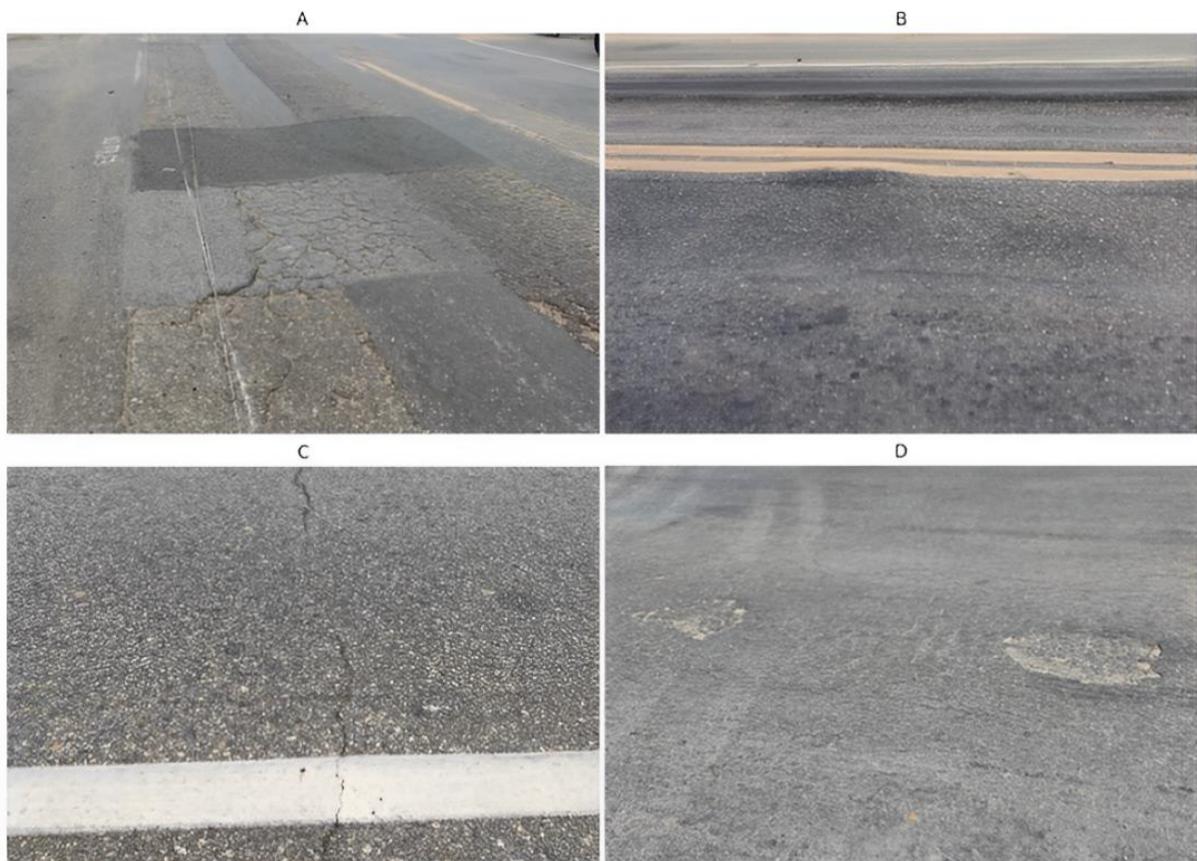
Em relação ao LVC, observou-se que os trechos selecionados apresentaram diferentes tipos de defeitos como trincas isoladas, trincas couro de jacaré, afundamentos de trilha de roda, ondulações e exsudação, cuja pontuação resultou em um ICPF variando de 2 a 4 conforme a Tab. (3). Os trechos 3 e 4 apresentam o IGGE elevado, demonstrando, assim, sua condição crítica no que se refere aos defeitos do tipo: painelas e remendos. A Figura 2 demonstra os defeitos encontrados nos trechos analisados da Rodovia BR-222.

Figura 2. Principais defeitos encontrados na Rodovia BR-222: (a) remendos e trinca couro de jacaré (b) afundamentos (c) trincas transversais (d) painelas e desgaste

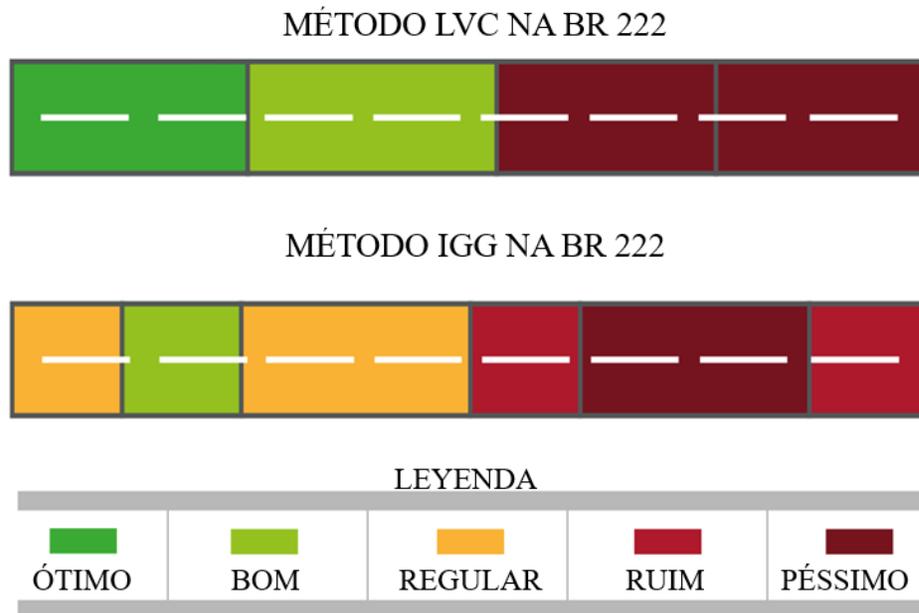
Ademais, buscou-se realizar um comparativo entre a avaliação pelos dois métodos, com destaque à condição funcional da rodovia avaliada e aos defeitos encontrados no pavimento. Para isso, apresenta-se na Figura 3, um esquema da classificação nos trechos de acordo com o método utilizado.

Figura 3. Comparativo das classificações dos métodos LVC e IGG.

Observa-se que as divergências entre os métodos encontram-se na sua forma subjetiva ou objetiva, uma vez que, enquanto o IGG é uma avaliação considerada amostral, na qual são analisados os defeitos encontrados em todas as estações do trecho escolhido, o LVC é feito de forma contínua, ou seja, a verificação de defeitos é feita em toda a malha rodoviária do trecho, porém, realizado de forma breve por conta da velocidade do veículo, dando margem ao erro por parte dos técnicos avaliadores. A partir disso pode-se compreender que por conta dessas diferenças tem-se classificações diferentes para os segmentos analisados nesse estudo.

Em relação ao estado do pavimento, os dois métodos classificaram os segmentos do km 209 como Ruim ou Péssimo, mostrando que, apesar do método LVC ser subjetivo, um pior estado de superfície pode ser mais facilmente identificado pelos avaliadores, devido à presença de uma maior quantidade de defeitos. Em relação ao segmento 2, o método do IGG classificou-o como Bom, enquanto o método do LVC classificou-o como Ótimo.
