Análise da estabilidade ao tombamento da estrutura de entrada de um cemitério histórico.

Este estudo avaliou a segurança contra o tombamento de uma estrutura de entrada antiga localizada na entrada do Cemitério Nossa Senhora da Soledade (1850) em Belém do Pará/Brasil. Uma técnica não destrutiva usando o radar de penetração no solo (RPS) foi usada para mapear a fundação existente. A avaliação foi feita analisando a ação da carga em torno de seu centroide e comparando os resultados da capacidade admissível do solo com a pressão máxima exercida na base da fundação, assim como, a comparação dos momentos resistente e de tombamento em termos do fator de segurança mínimo exigido. Os resultados do RPS revelaram o tipo de fundação superficial com 1,0 m de profundidade, enquanto os resultados geotécnicos mostraram que não existia tensão em contato com a base. A posição do centroide dentro do núcleo central de inércia do pilar resultou em um fator de segurança 10 vezes maior do que o valor mínimo recomendado.

Analysis of overturning stability of a historic cemetery entrance structure.

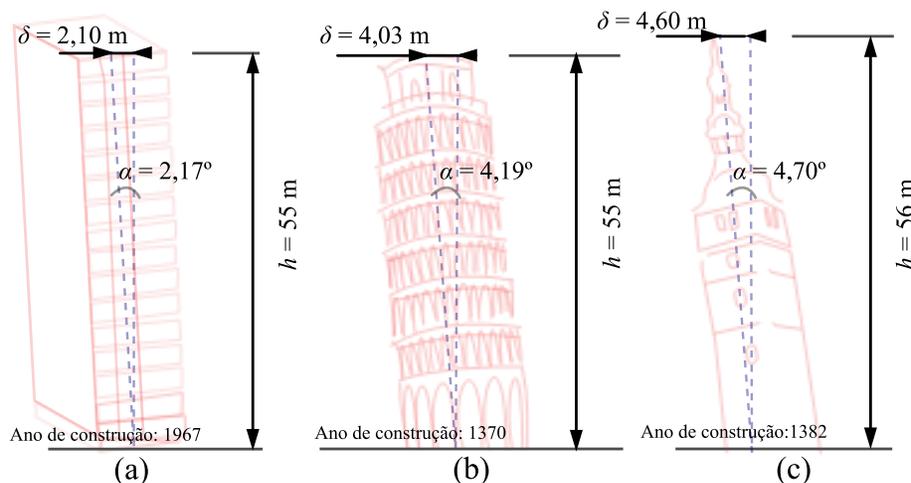
Figura 1. Edifício Núcio Malzoni; (b) Pisa e (c) A torre inclinada de Bad Frankenhausem

Nota: ($\alpha = \arctan(\delta/h)$).

A utilização de fundações rasas (sapatas, blocos e radiers) é uma prática milenar na engenharia civil, geralmente realizada para suportar diversos tipos de estruturas em profundidade de até 2,0 m. Segundo a NBR 6122 (ABNT, 2022), as fundações rasas transmitem as cargas ao solo diretamente pelas tensões sob a base da fundação até uma profundidade de, no máximo, duas vezes a menor dimensão do elemento de fundação. Sua execução é prática e menos custosa que a fundação profunda. No entanto, sua aplicação tem um nível de confiança menor do que a das fundações profundas quando se trata de fornecer segurança de longo prazo; devido ao risco de falha do solo à medida que suas propriedades mudam ao longo do tempo. O problema da instabilidade das fundações rasas é recorrente em construções antigas devido a vários fatores, principalmente o perfil do solo, o desgaste do material utilizado na fundação ao longo do tempo, a mudança do nível da água e a vibração excessiva do solo. No Brasil, a cidade de Santos (Brasil) é conhecida como a cidade dos edifícios inclinados, onde cerca de 10% dos edifícios da cidade construídos na orla de Santos na década de 1960 apresentam problema de declive devido a deslocamentos verticais causados pela densificação do solo fino sobre o solo de tipo marinho ao longo do tempo. O caso mais conhecido é o edifício Núcio Malzoni (Figura 1a), que apresentou inclinação de $2,17^\circ$ e deslocamentos de prumo (δ) de 2,10 m em 2013. A Torre de Pisa (Figura 1b) e a Torre Bad Frankenhausem (Figura 1c) são os casos mais famosos mundialmente, que apresentaram deslocamentos de 4,03 e 4,60 m, respectivamente. Na torre de Pisa (Itália), a inclinação foi causada pela flutuação do nível da água que influencia fortemente o movimento do solo. Enquanto na Torre Bad Frankenhausem (Alemanha), a inclinação foi causada pelas camadas de rochas salinas em contato com as águas subterrâneas.

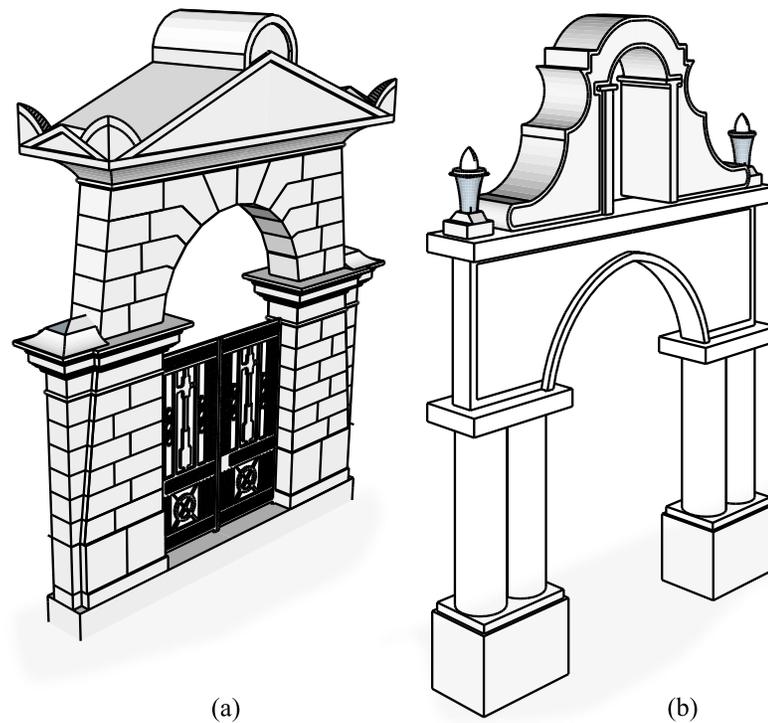
Figura 3. Ilustração dos pórticos encontrados no Cemitério de Soledade: (a) construído com blocos de pedra e (b) construído com concreto armado.

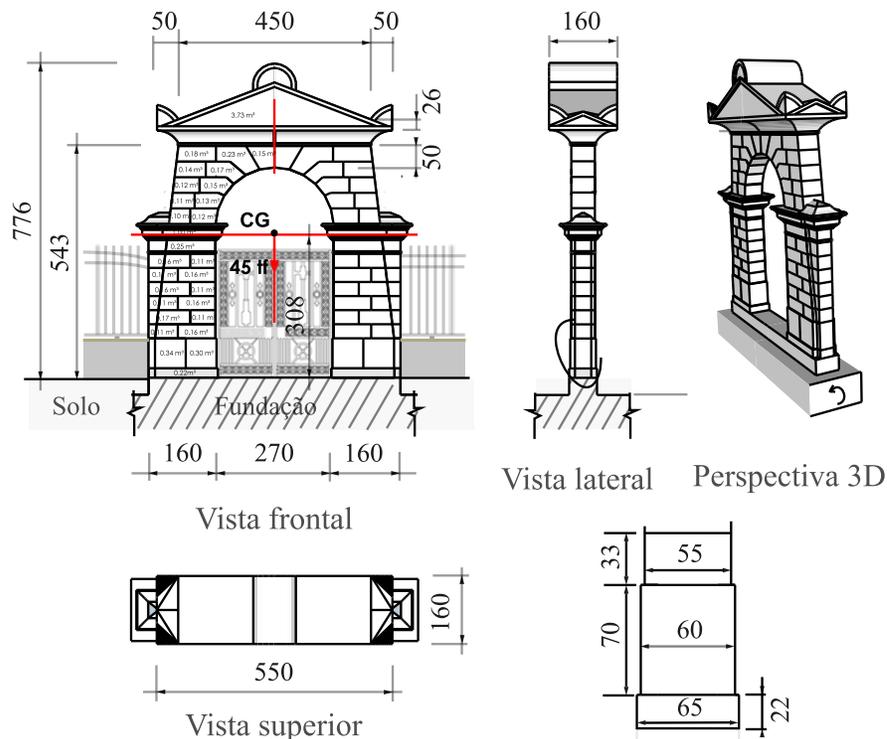
Figura 5. Dimensões do pórtico (unidade: cm)

prédios públicos), em 1850, com frontão triangular e acrotério em folhas estilizadas e tem um portão de ferro forjado produzido pela empresa inglesa Singlehurts & Muller Co. A estrutura não monolítica é composta por um conjunto de blocos de pedra esculpidos. A altura, o comprimento e a largura medem aproximadamente 8,0 x 6,0 x 0,65 metros, respectivamente, e o peso próprio foi estimado em 45 tf.

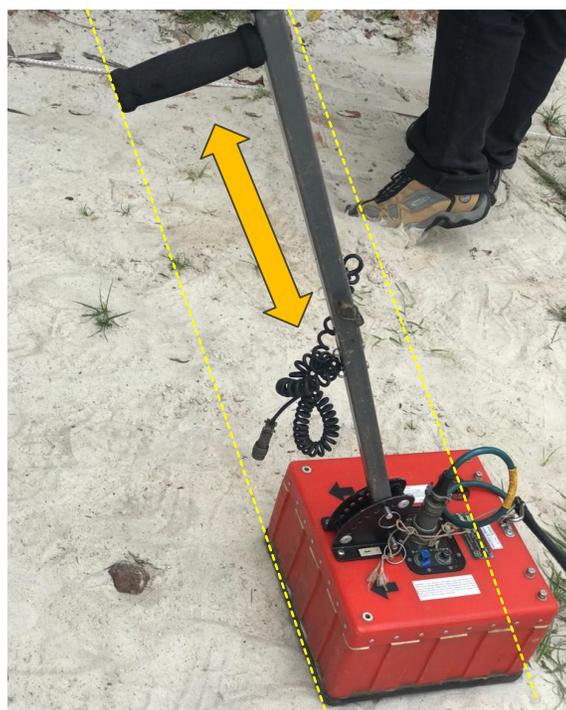
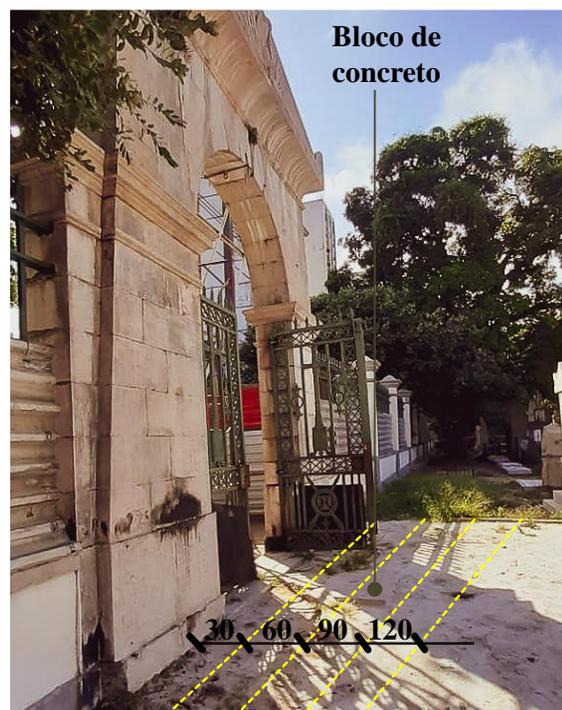
Figura 6. (a) RPS utilizado e (b) Posições investigadas.

De acordo com o relatório de sondagem STP (Surface-Treating Pressure), o perfil do solo corresponde ao tipo silte arenoso amarelo com compactação média até 9 m de profundidade, conforme apresentado na Tabela 1. O mapeamento da fundação foi realizado com o RPS, também conhecido como Georadar. O RPS é um método geofísico eletromagnético que usa pulsos de ondas de rádio em determinadas frequências para mapear e identificar estruturas subterrâneas. Essa metodologia prática detecta a profundidade, a composição e a presença de objetos ou anomalias no subsolo, evitando a necessidade de escavações. É considerado um método não intrusivo e de baixo custo de levantamento da subsuperfície e é utilizado em várias aplicações para a preservação de edifícios com valor histórico, bem como em investigações arqueológicas (Hussain e Akhtar, 2017). A Tabela 2 apresenta as características do equipamento GPR utilizado, conforme mostrado na Figura 6a, que tem uma frequência de antena de 500 MHz e trabalha no domínio do tempo no pós-processamento de dados. As detecções foram feitas nas proximidades paralelas à estrutura nas posições de 30, 60, 90 e 120 cm, conforme a Figura 6b. De acordo com os radagramas processados e apresentados na Figura 7, foi possível observar diferentes respostas do sinal RPS no solo ao longo da estrutura, como as descontinuidades longitudinais nos materiais de preenchimento, indicando a existência de não homogeneidades em um único material, as formas e os tamanhos irregulares das imagens de reflexão geradas revelaram a existência de pedras, e o comportamento diferente do sinal mais forte pode ser um indicativo da presença de material cimentício, ou seja, foi utilizado concreto ciclópico na fundação superficial, como mostra a intensidade do sinal em uma profundidade de até ~1.0 m e ao longo das posições paralelas à estrutura.

Observou-se que os sinais foram intensos até a posição de 60 cm, enquanto na posição de 90 cm, a presença do sinal foi identificada apenas no meio, isso devido à existência de um bloco de concreto que se estendia até essa posição, como pode ser visto na Figura 6b, enquanto o radagrama na posição de 120 cm não identificou nenhuma pedra nessa posição. Para validação dos resultados do mapeamento, foram feitas perfurações de 20 cm em ambos os lados paralelos à estrutura, como mostram as Figuras 8a e 8b, assim, a extensão do bloco de fundação foi comprovada na posição de 80 cm e a camada de aterro em 40 cm.

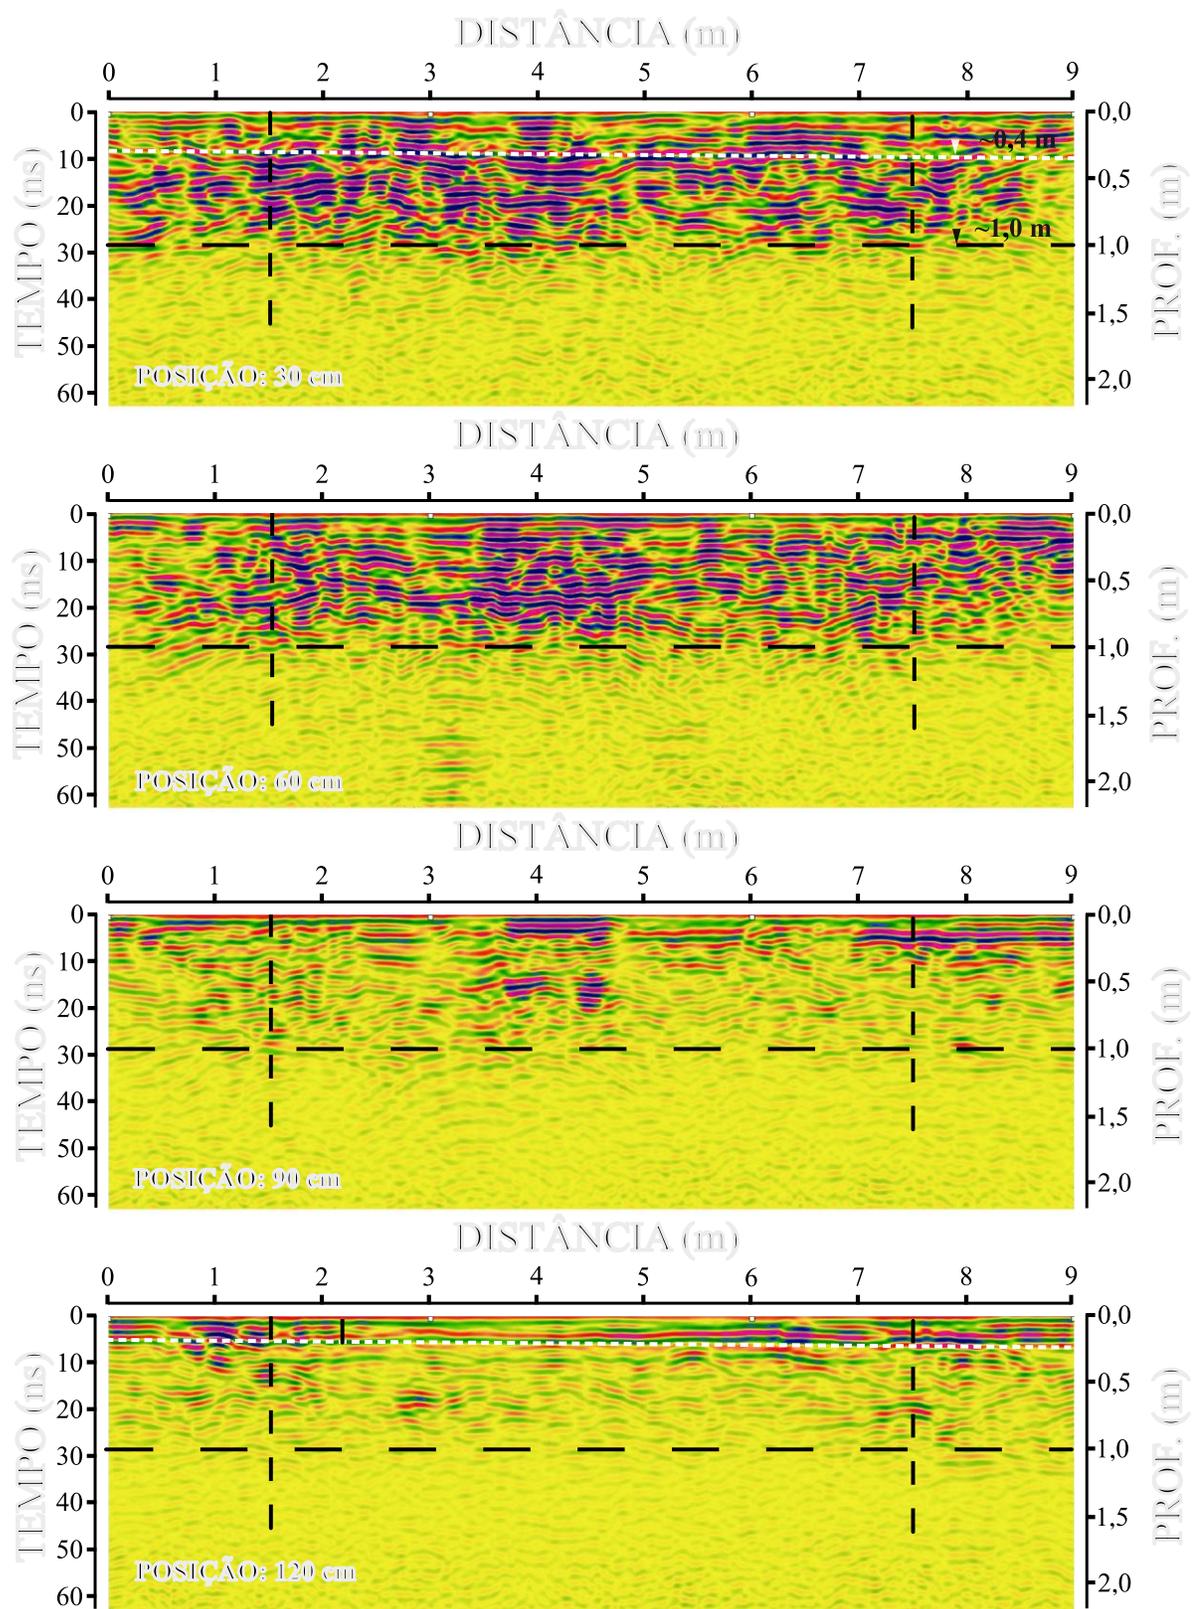
Figura 7. Radagrama da fundação.

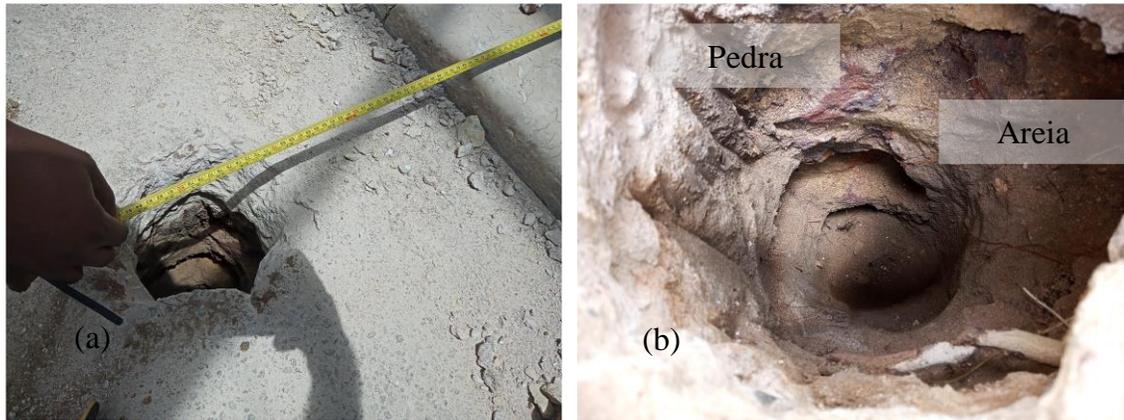
Figura 8. Verificação da extensão do bloco de fundação: (a) do lado de fora do cemitério e (b) do lado de dentro do cemitério.

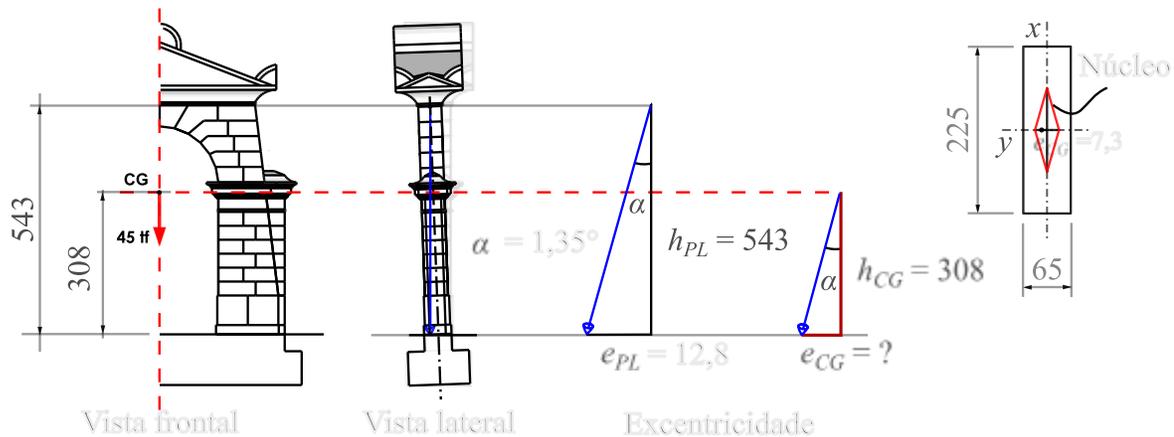
De acordo com Spyarakos e Nikolettos (2005), o tombamento ocorre por rotação em torno do centro de gravidade (CG). Entretanto, foi observada uma inclinação de $1,35^\circ$, provavelmente devido ao assentamento ao longo do tempo, ao tráfego ou ao movimento do solo durante a escavação para o asfaltamento da Rua Serzedelo, gerando uma excentricidade de 7,26 cm na direção do eixo y. Na direção do eixo x, a estrutura não apresentou nenhuma inclinação. O método do fio de prumo foi adotado para medir a excentricidade, conforme ilustrado na Figura 9. Os resultados foram calculados usando as equações 1 e 2.

Figura 9. Determinação da excentricidade pelo método do fio de prumo. (unidade: cm)

$$\frac{e_{PL}}{h_{PL}} = \frac{e_{CG}}{h_{CG}} \Rightarrow e_{CG} = h_{CG} \cdot \frac{e_{PL}}{h_{PL}} \Rightarrow e_{CG} = h_{CG} \cdot \tan(\alpha) \quad (1)$$

$$e_{CG} = 3,08\text{m} \cdot \tan(1,35^\circ) = 0,0726\text{m} \quad (2)$$

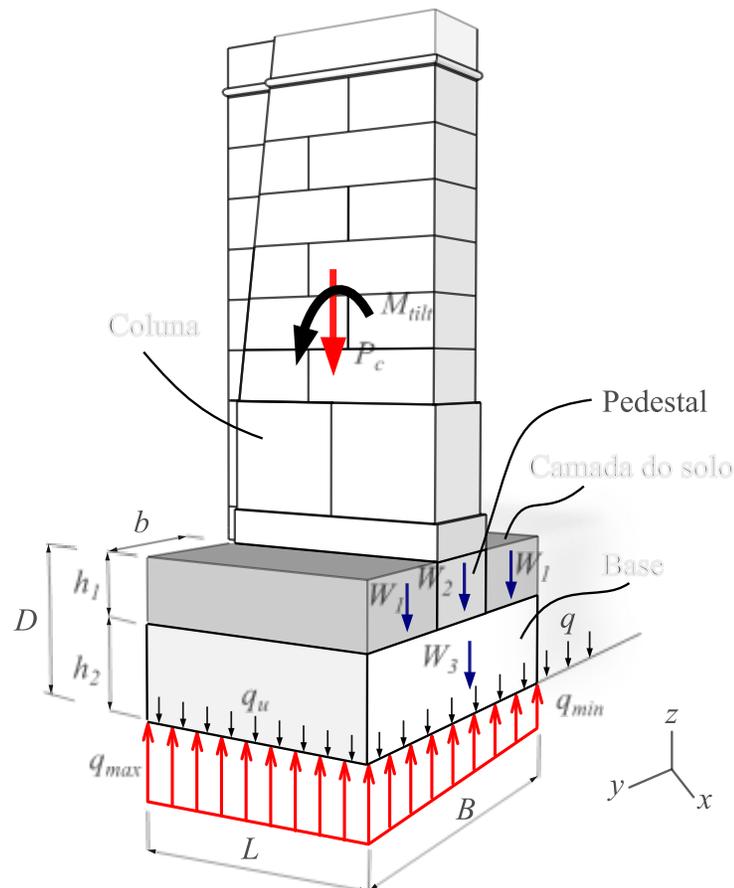
A Tabela 4 apresenta os parâmetros utilizados para calcular as forças que atuam sobre a coluna (peso próprio, P_c), a sobrecarga (camada de solo ou aterro, W_1) e a fundação (W_2 e W_3), definidas respectivamente pelas Equações 11, 12, 13 e 14, conforme mostrado na Figura 10. A carga vertical total (P_V) foi calculada de acordo com a Equação 14 e o momento devido ao centroide (M_{tilt}) da coluna foi calculado de acordo com a Equação 15.

Figura 10. Forças admitidas na estabilização da fundação.

$$P_V = P_c + W_3 + W_2 + 2 \cdot W_1 = 22,50 + 5,77 + 1,11 + (2 \cdot 0,92) = 31,22 \text{tf} \quad (14)$$

$$M_{\text{tilt}} = P_c \cdot e_{CG} = 22,50 \cdot 0,0726 = 1,63 \text{tf} \cdot \text{m} \quad (15)$$
