Revista **ALCONPAT**

Revista Latinoamericana de Control de Calidad, Patología y
Recuperación de la Construcción

Volumen 4

Septiembre – Diciembre 2014

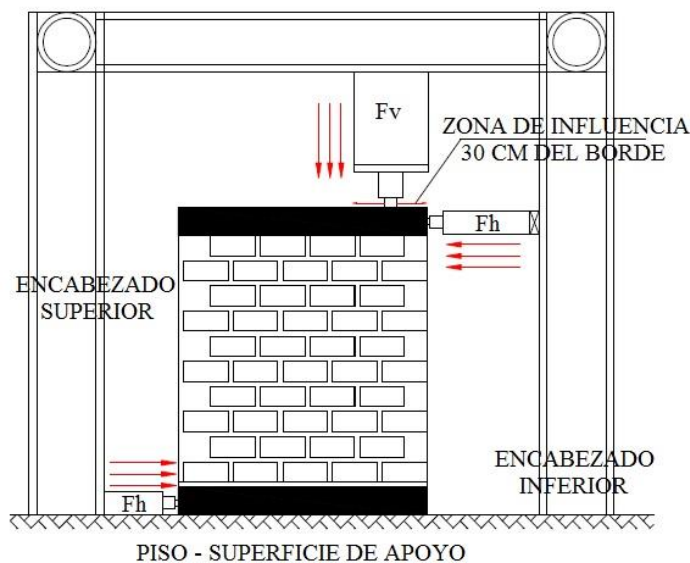
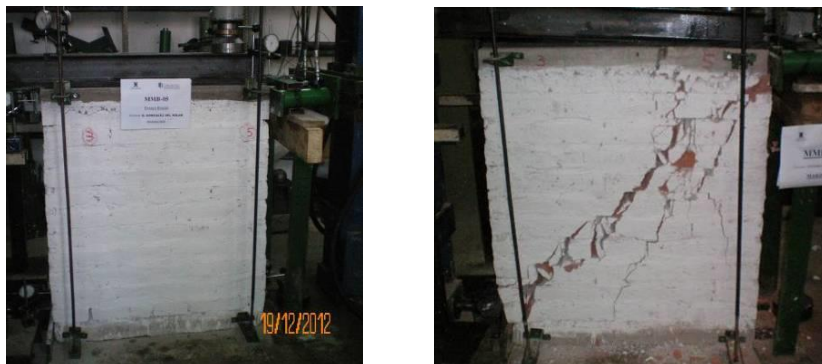
En la Figura 2a se presenta el esquema de cargas y en las Figuras 2b y 2c las probetas de mampostería antes del ensayo y luego del ensayo a compresión diagonal en laboratorio.

Figura 2. Probetas ensayadas a compresión diagonal (antes y después del ensayo).

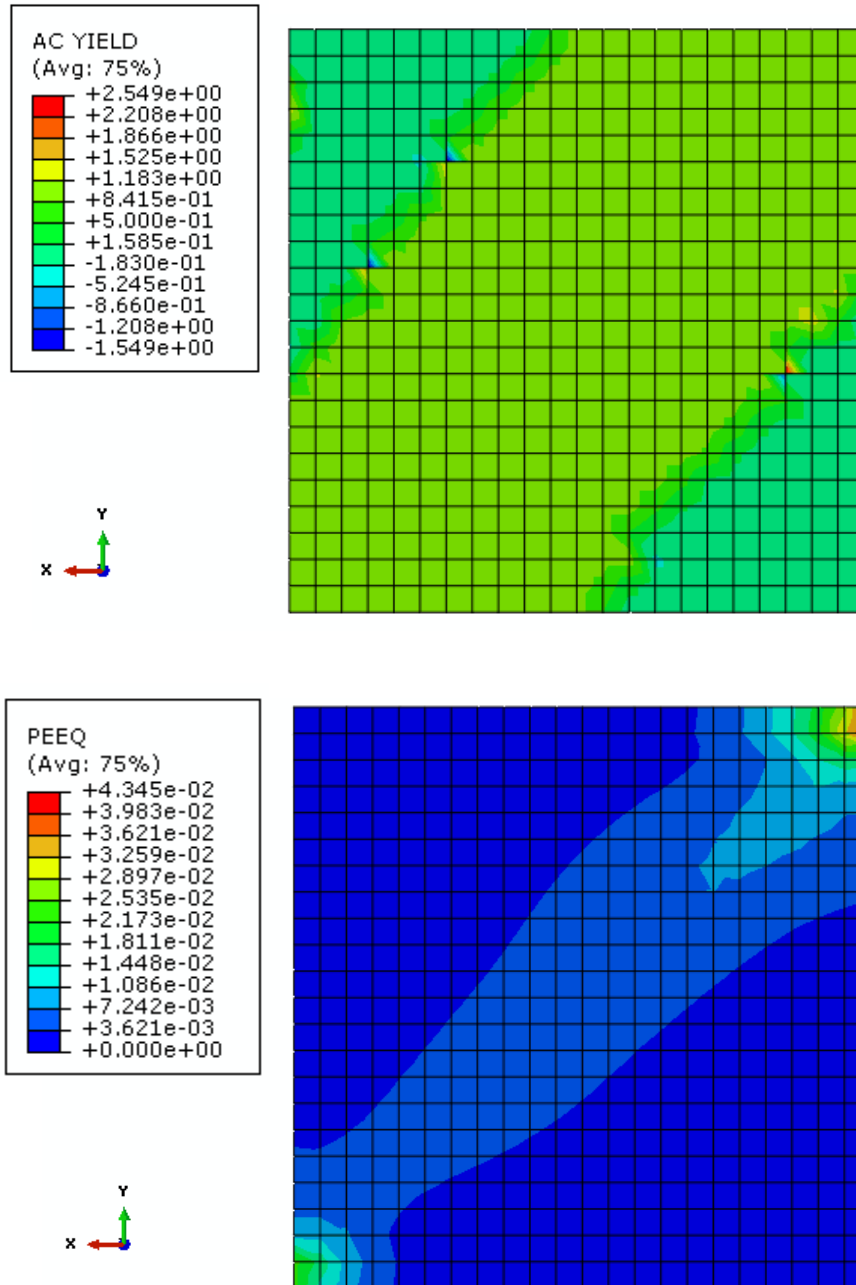
En la Figura 3 se muestra la zona afectada por daño plástico, que simula la zona dañada en la mampostería.

Figura 3. Modelación mediante elementos finitos de las probetas.

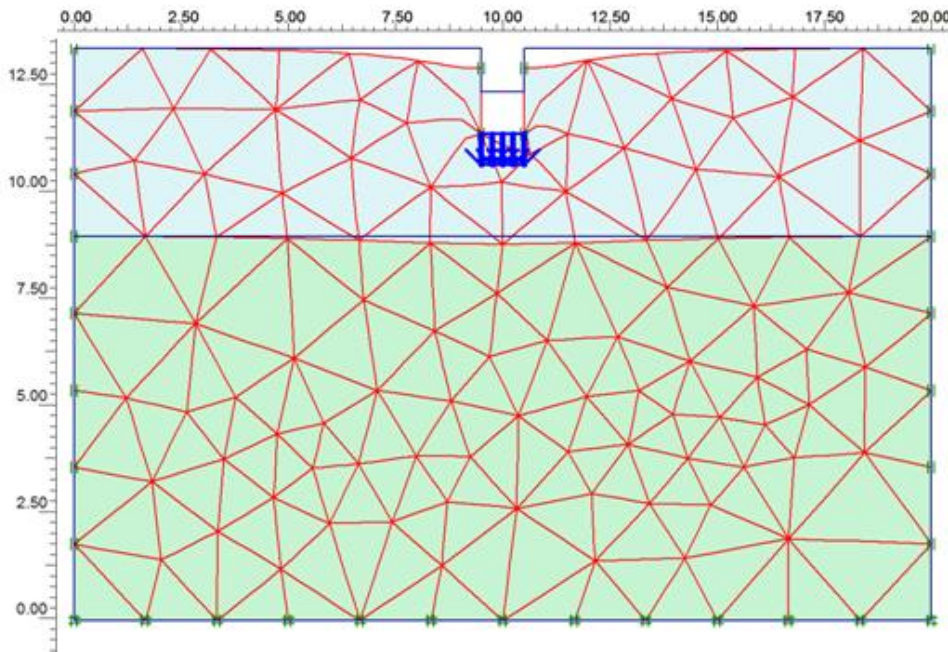
Malla deformada Desplazamiento máximo: $20\text{E}^{-3}\text{m}$
Desplazamiento amplificado 50 veces

Figura 6. Discretización del suelo mediante elementos finitos y malla deformada

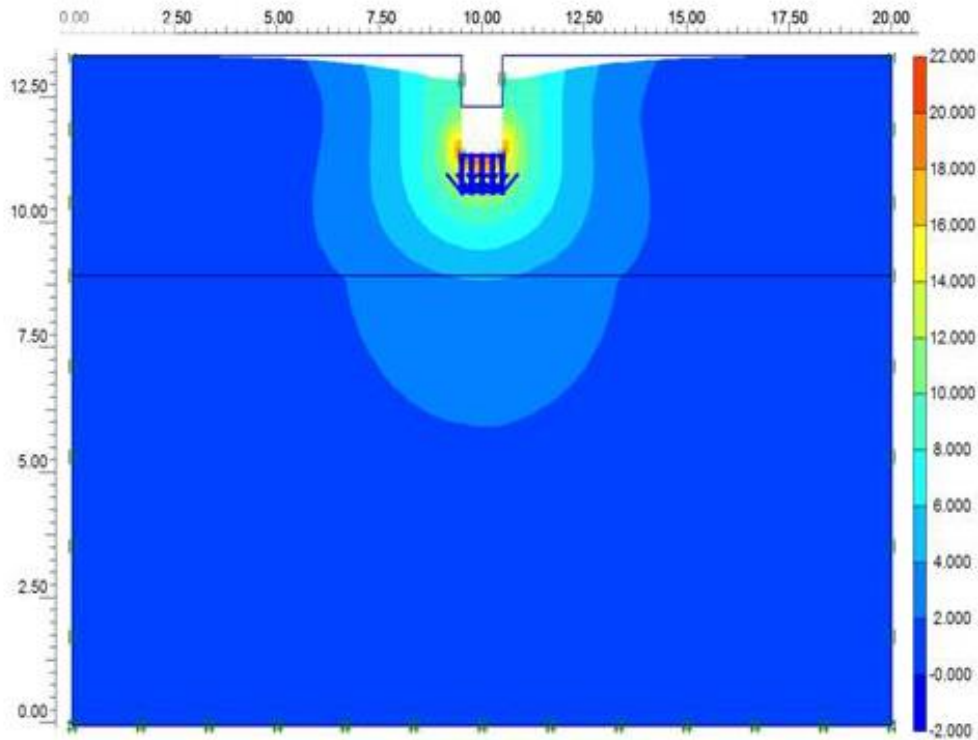
Para obtener la deformación predefinida es necesaria una presión de 47 kN/m^2 (Figura 7), pero el valor real de presión bajo el muro más comprometido está entre 112 a 115 kN/m^2 , por lo tanto al superarse más del doble del valor para alcanzar la deformación se justifica el estado de daño (Figura 8) y se logra entender el porqué de los agrietamientos de los muros. Por lo tanto es necesario realizar una intervención a nivel fundaciones para mejorar el estado tensional del suelo o la distribución de cargas de las fundaciones. Entre los diferentes métodos de intervención que el estado del arte actual ofrece, se pueden citar procedimientos superficiales, profundos o de mejoramiento de las características geotécnicas del entorno. La elección de uno u otro procedimiento está directamente relacionada al conocimiento del arte y a la oportunidad económica que brinda el medio, adoptándose en este caso un refuerzo de fundaciones a un estrato más resistente mediante pilas de fundación (CeReDeTeC, 2010).

Figura 8. Desplazamientos totales del suelo obtenidos mediante método de elementos finitos (Plaxis BV, 2004)

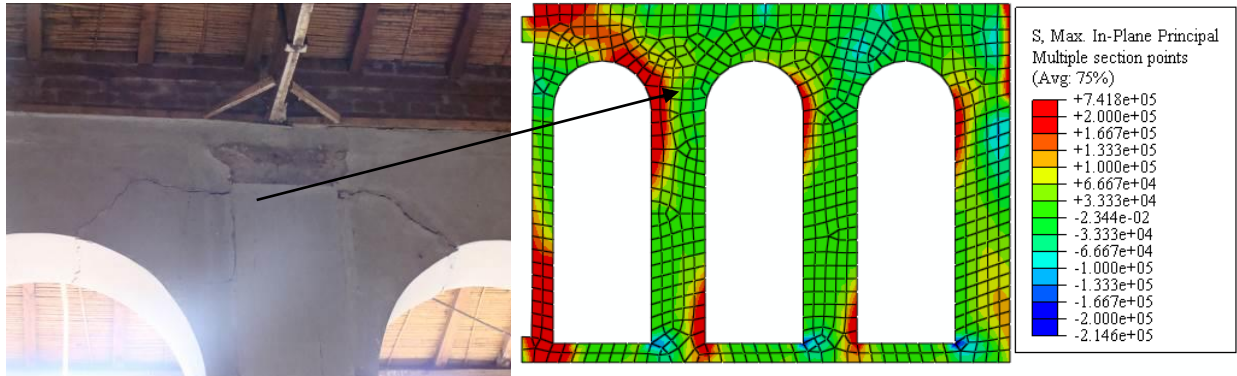
En la Figura 9 se presenta el modelo estructural general y el estado de tensiones de la mampostería. En ella se aprecia la concentración de tensiones asociada a los encuentros de muros y a los puntos de aplicación de cargas, puntos que deberán ser reforzados localmente, en tanto que el resto de la mampostería se encuentra sometida a un nivel tensional normal por debajo de las tensiones máximas. En la Figura 10 se puede observar el resultado de la modelación para el daño en arcos y la Figura 11 presenta el desprendimiento de la fachada principal.

Figura 10. Simulación de daños en arcos de mampostería

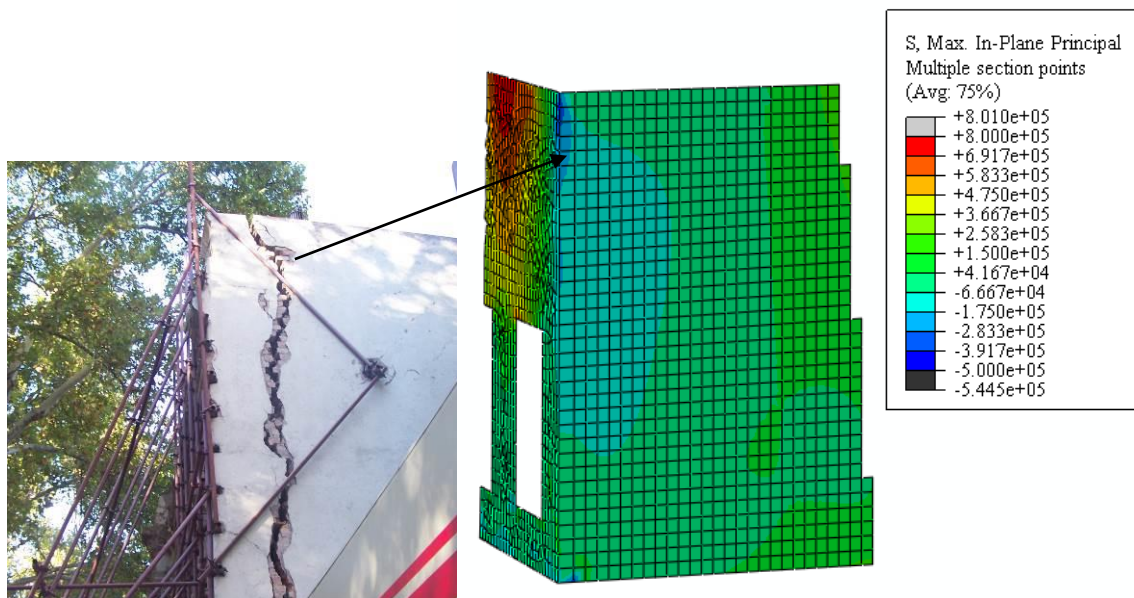
Figura 11. Simulación de daños en fachada por fundación ineficiente

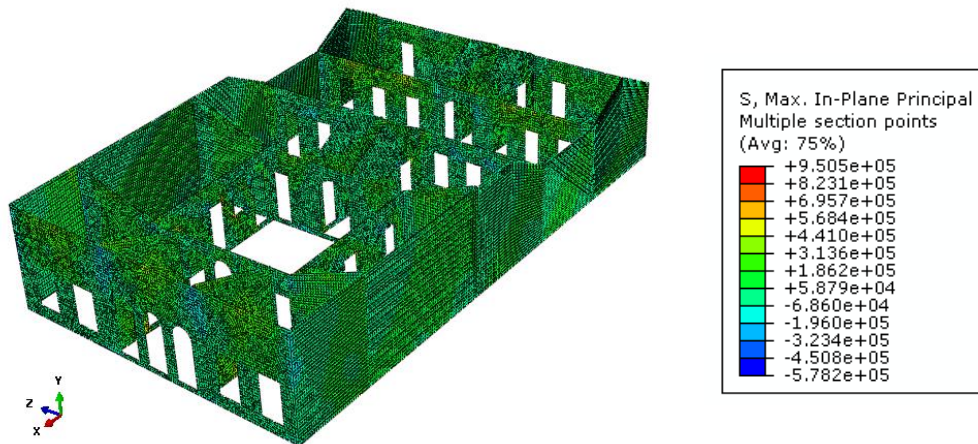
Figura 13. Verificación de la estructura de mampostería una vez reforzada (no se muestran los refuerzos).

Como se observa en Figura el sistema estructural subsistente, en particular la mampostería, mantienen un nivel de tensiones por debajo de su capacidad resistente.

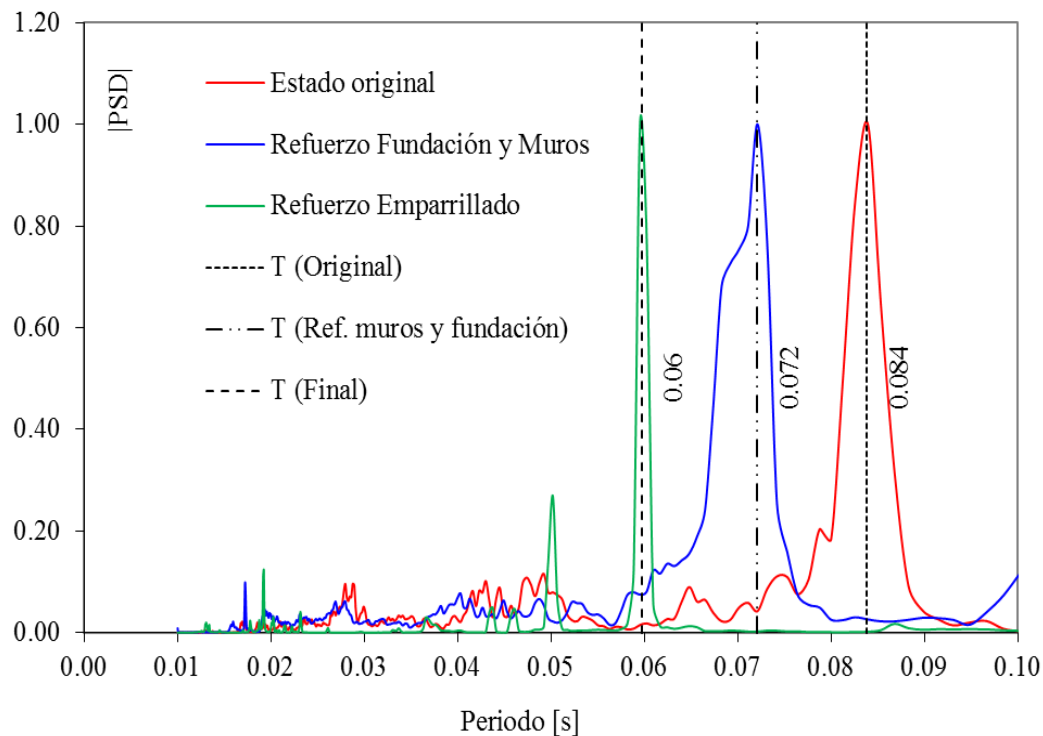
Figura 14. |PSD| muro analizado. Estado original, intermedio y final

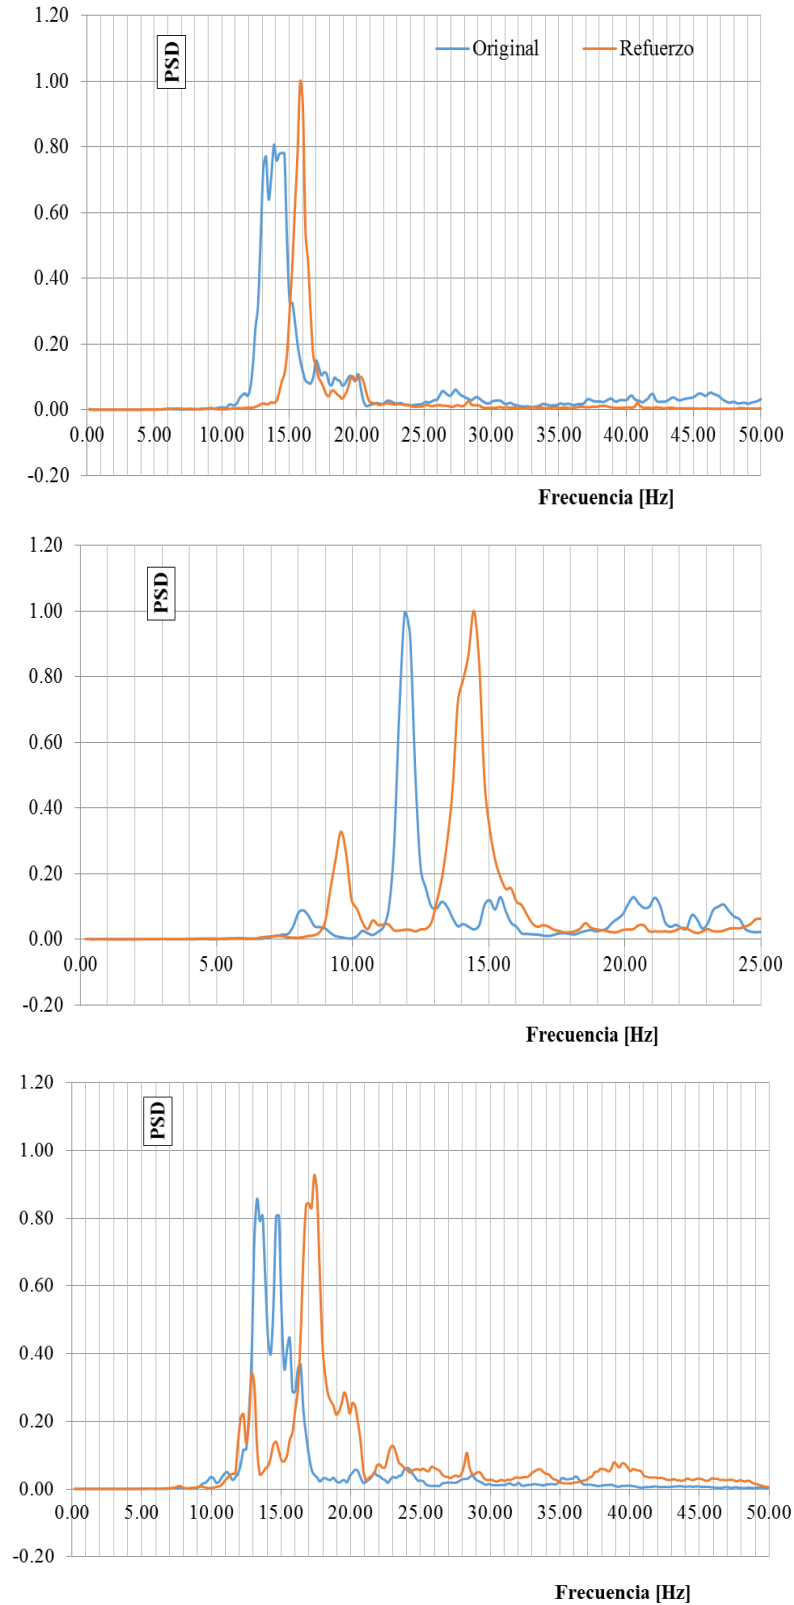
Figura 15. |PSD| muros Norte. Estado original y refuerzo fundaciones y muros.

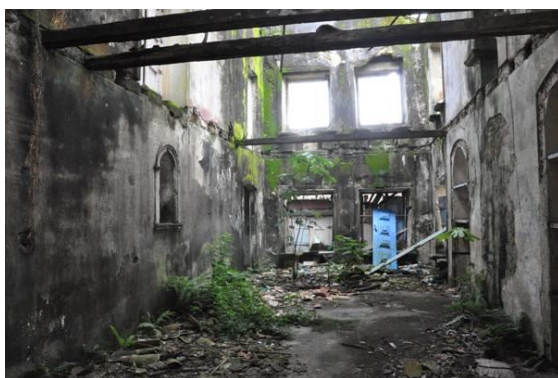
Apesar de tão enaltecida em vários textos, a Igreja vem passando por processos que comprometem sua integridade física. No início do século XX, apresentava deterioração estrutural, estado que foi agravado devido ao abalo sísmico que atingiu a região em 1919. O processo de degradação intensificou-se em meados desse século e culminou, em 1970, com o desabamento do telhado da nave (IPAC-BA, 1978). Os escassos recursos da comunidade e das entidades governamentais responsáveis pela conservação de monumentos não foram suficientes para deter o arruinamento do referido templo católico, que avança a passos largos e, atualmente, encontra-se em estado geral de degradação, ameaçando ruína irreversível (Figura 5).

Figura 5. Interior da sacristia 2 e cômodo superior.

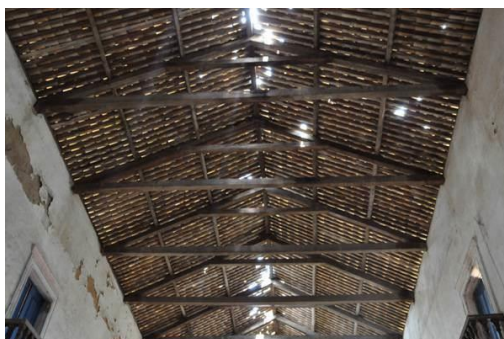
A nave possui sistema de tesouras de linha baixa e alta (Figura 6), que, embora seja teoricamente rígido na periferia, tem o inconveniente de ter duas cargas concentradas, oriundas das terças, sobre as pernas da tesoura, provocando flexão, esforço que se manifesta, também, na linha baixa ou tirante, principalmente pela ação do peso próprio da peça em um vão de, aproximadamente, 10 metros. Este trabalho propõe resolver o problema da deformação das peças inferiores das tesouras, sem necessidade de desmonte, sem modificar o seu sistema estrutural, mas reforçando-as com tirantes de presença discreta.

Figura 6. Tesoura de linha baixa e alta da nave.

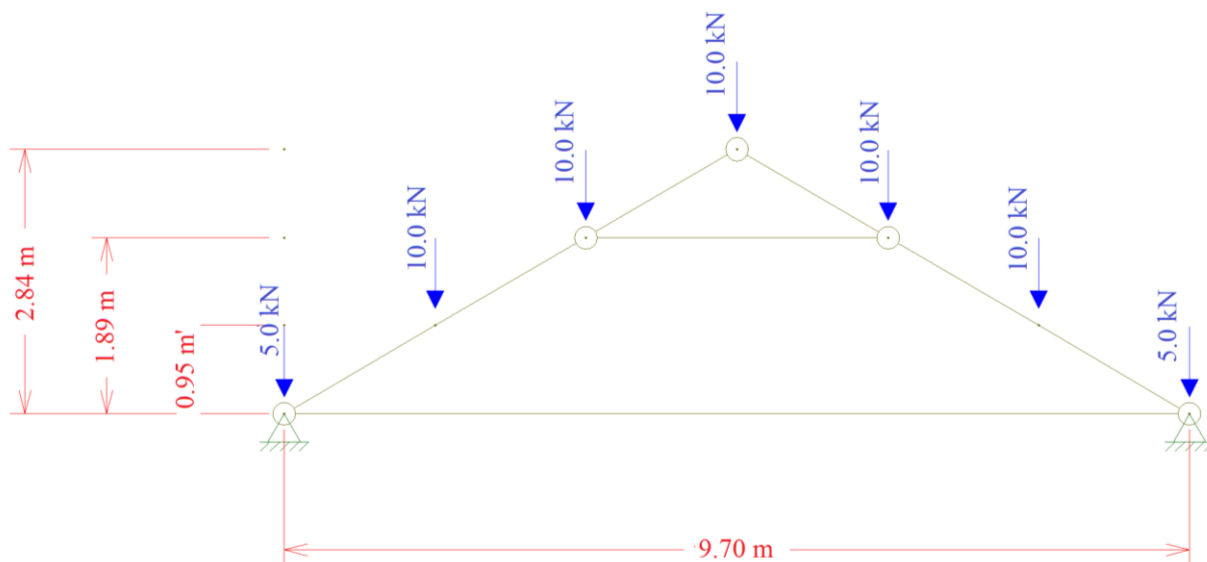
Figura 7. Esquema estrutural e carregamento da tesoura de linha baixa e alta da nave.

Feitas as verificações dos esforços, observou-se que o valor da flecha do banzo inferior da treliça (2,8 cm) foi superior à deformação admissível de 2,5 cm, e, por esta razão, optou-se por colocar um tirante metálico vertical, no meio da tesoura, para diminuir a deformação da barra inferior (banzo).

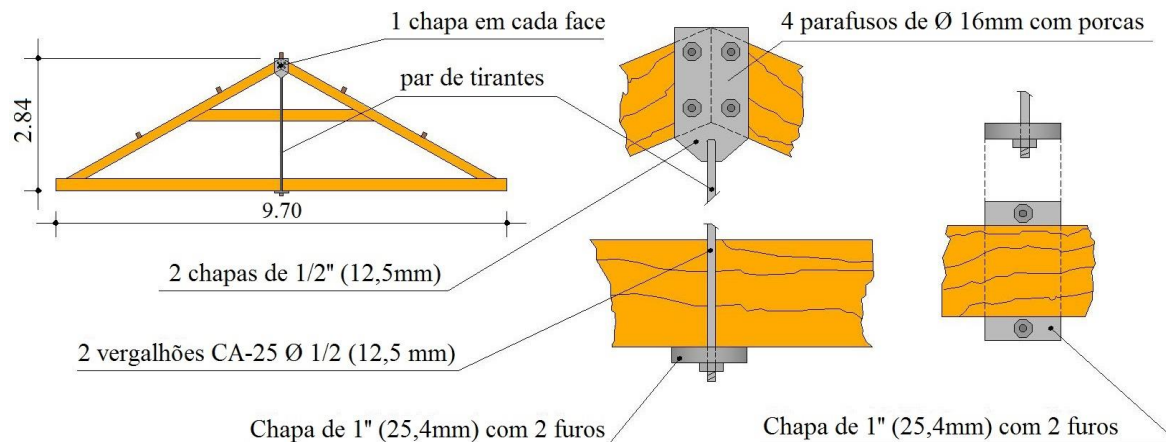
Figura 8. Reforço das tesouras de linha baixa e alta da nave.

Levando em consideração os aspectos de dimensionamento e as verificações necessárias de uma peça metálica submetida à tração, foram adotados dois vergalhões de 12,5 mm, um de cada lado da tesoura, chapas metálicas de fixação, em aço MR 250, e parafusos comuns, como mostrado na Figura 8. Cabe ressaltar que os tirantes de 12,5 mm conseguem resistir a uma carga de 10 kN, situação hipotética em que toda a carga do nó superior será absorvida pelo tirante.

O comportamento estático das tesouras foi melhorado ao se colocar dois tirantes laterais, que farão o papel de pendural, suportando a linha baixa na sua parte intermediária. Esse procedimento pode ser aplicado em intervenções patrimoniais, com grande propriedade, sem significativo ônus para a obra e sem necessidade de desmontar a tesoura.

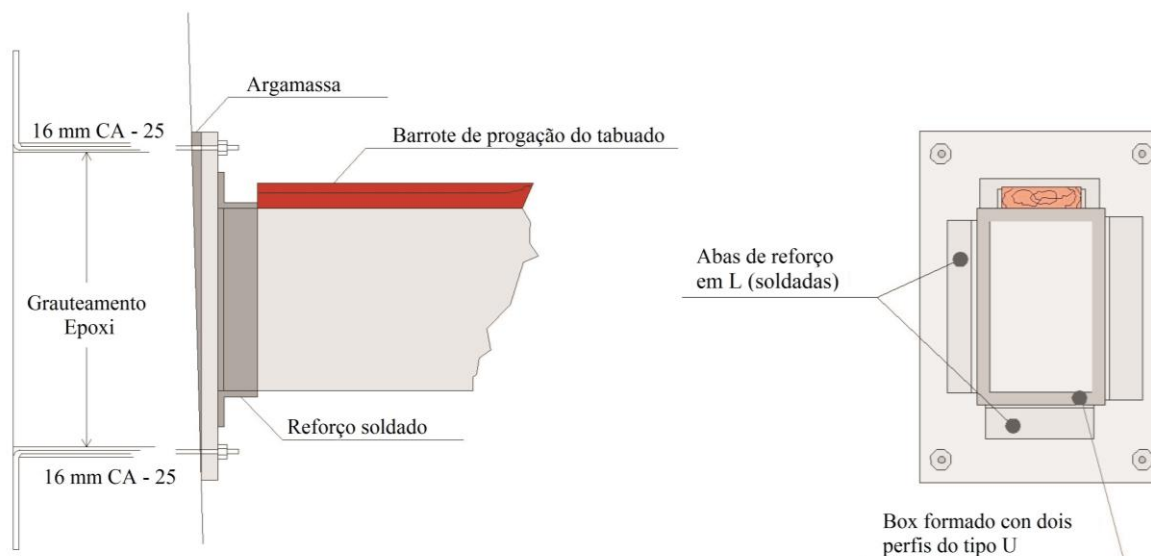
Figura 9. Sistema proposto para estabilização dos assoalhos.

A estabilização dos assoalhos do pavimento superior às sacristias e das tribunas será realizada através da utilização de vigas do tipo box, formadas por dois perfis U 6" x 12,2kg/m, em aço MR 250, soldados um ao outro, resultando em perfil retangular, com formato similar ao de um barrote. Neste sistema, também são propostas pequenas aletas de perfil tipo L, soldadas, para fixação de uma peça de madeira que servirá, eventualmente, para a pregação do tabuado (Figura 9). Cantoneiras, também em L, serão utilizadas para reforçar a soldagem da viga em chapas, fabricadas em aço MR 250, fixadas na parede com chumbadores de 16 mm, em aço CA 25. Este tipo de aço permite a abertura de rosca para a melhor fixação ou ajustamento das placas de ancoragem, fazendo com que a viga funcione também como tirante.

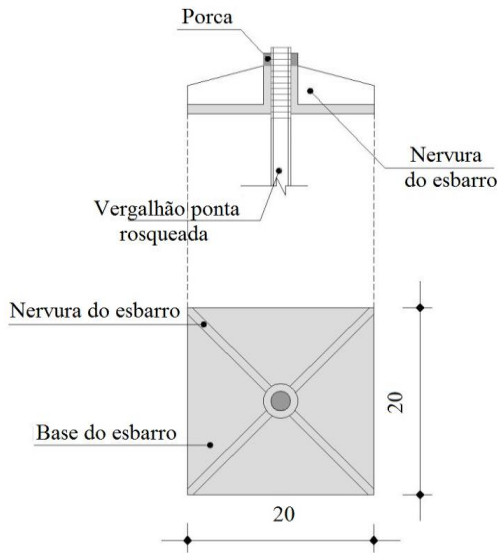
Figura 11. Detalhe do esbarro (dimensões em metros).

A proposta de contraventamento da parede de fundo da Igreja contempla, assim, esbarros quadrados, de 20 cm de lado (Figura 11), e tirantes metálicos de 10 mm, em aço inox, espaçados a cada 2,20 m, de eixo a eixo. Este espaçamento foi obtido a partir da consideração do espraiamento das tensões a 45° (Figura 12). Os esbarros serão colocados 10 cm abaixo da imposta, conforme ilustrado na Figura 13.

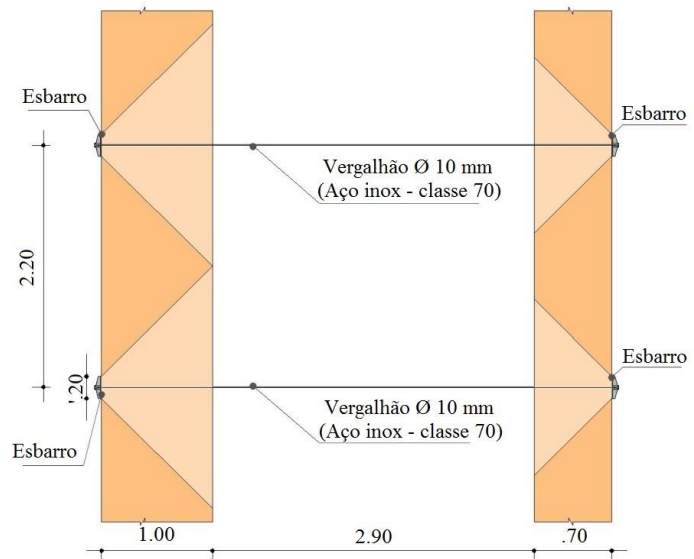
Figura 12. Esquema representativo do espaçamento dos tirantes, em planta (dimensões em metros).

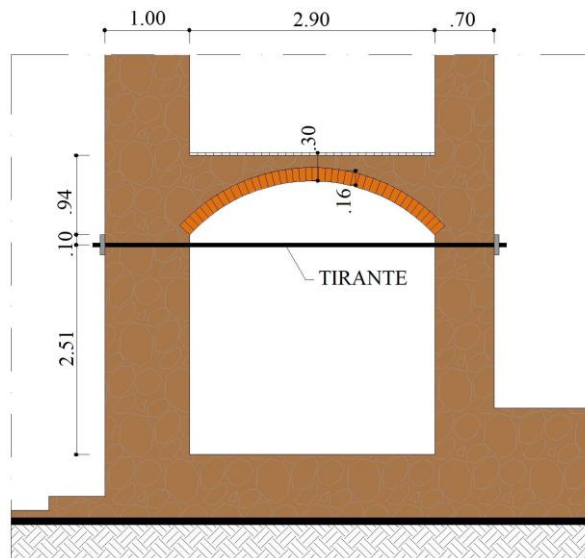
Figura 13. Localização dos esbarros e tirantes em corte.
