Descolamento de revestimento de fachada: Estudo de caso

DOI: <http://dx.doi.org/10.21041/ra.v7i1.126>

Building façade cladding detachment: A case study

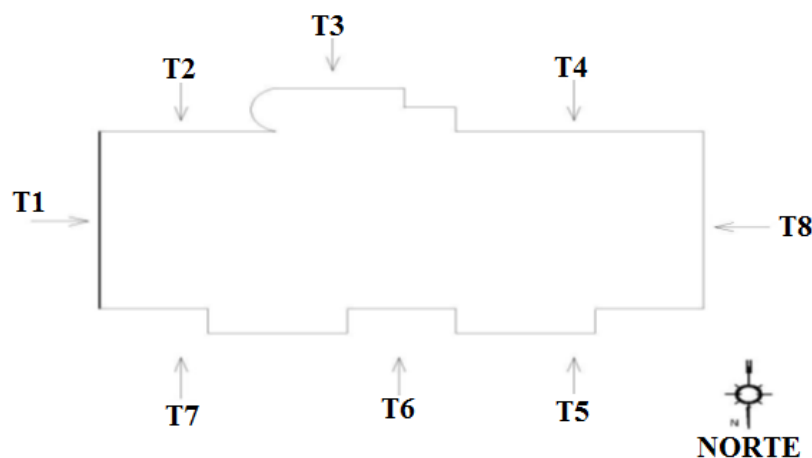
Conforme ilustra a Figura 1, a fachada foi dividida em 7 áreas amostrais (trecho T1: fachada leste; trechos T2, T3 e T4: fachada sul; trechos T5, T6 e T7: fachada norte e trecho T8: fachada oeste).

Figura 1. Croqui da lâmina do edifício identificando a fachada com a divisão das áreas amostrais por trechos.
