Avaliação de manifestações patológicas em edifícios em função da orientação geográfica

W. Mazer¹, L. M. R. Silva², E. Lucas³, F. C. M. Santos⁴.

Figura 1. Fatores de degradação atuantes sobre fachadas (Fonte: Antunes; 2010).

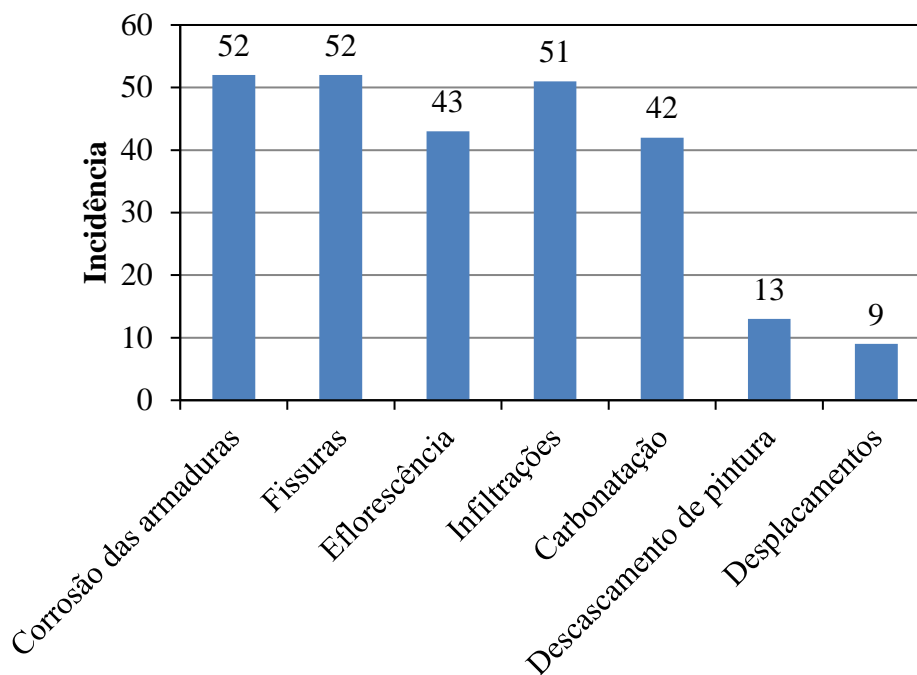
Figura 4. Ocorrência de manifestações patológicas.

Com incidência em 100% dos condomínios vistoriados, a Corrosão de Armadura é a manifestação patológica de maior frequência em função de ter vários agentes causadores, como infiltração, falta de cobertura da armadura, exposição a ambientes confinados com cloreto (Reservatórios), entre outras causas.

A segunda anomalia com maior incidência foram as fissuras, que também é uma manifestação que provem de várias causas como: Dilatação térmica, falta de verga e contraverga, causadas por corrosão entre outras. Após as fissuras tem-se as infiltrações como a terceira anomalia com maior incidência, seguida da eflorescência e carbonatação das estruturas. Das manifestações patológicas analisadas a menor incidência foram aquelas existentes nas fachadas dos edifícios, como deslocamento e descascamento da pintura, consideradas, de modo geral, como deslocamentos.

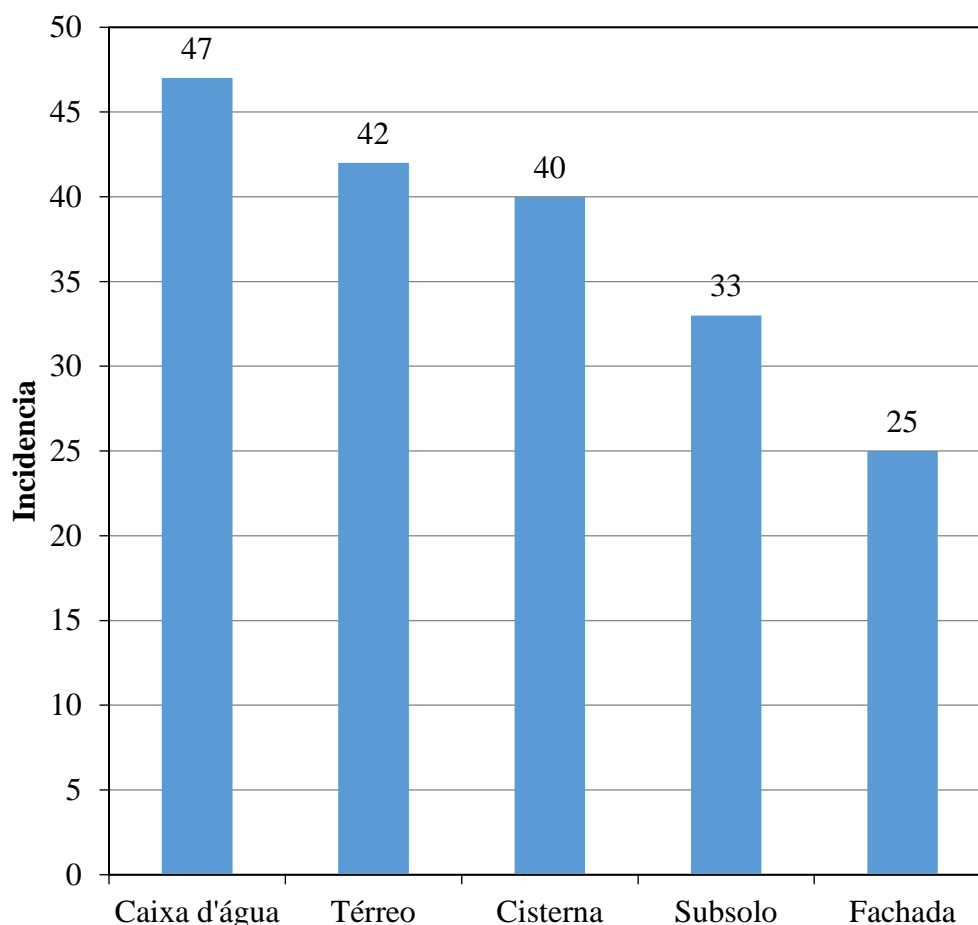
Figura 5. Localização das manifestações patológicas.
Caixa d'água; Térreo; Cisterna; Subsolo; Fachada

Na Figura 5 é possível verificar as incidências de anomalias relacionadas a região construtiva da edificação, e que neste caso observa-se anomalias de fachada em aproximadamente 50% das edificações avaliadas, indicando que não são apenas os deslocamentos que estão relacionados a este problema, conforme pode ser visto a seguir:

É possível observar na Figura 5, que as fachadas dos edifícios possuem a menor incidência de manifestações patológicas, porém ocorrem em 48% dos edifícios vistoriados, ou seja em 25 edifícios. Apesar da menor incidência, foram observadas nas fachadas as manifestações patológicas apresentadas na Tabela 1.

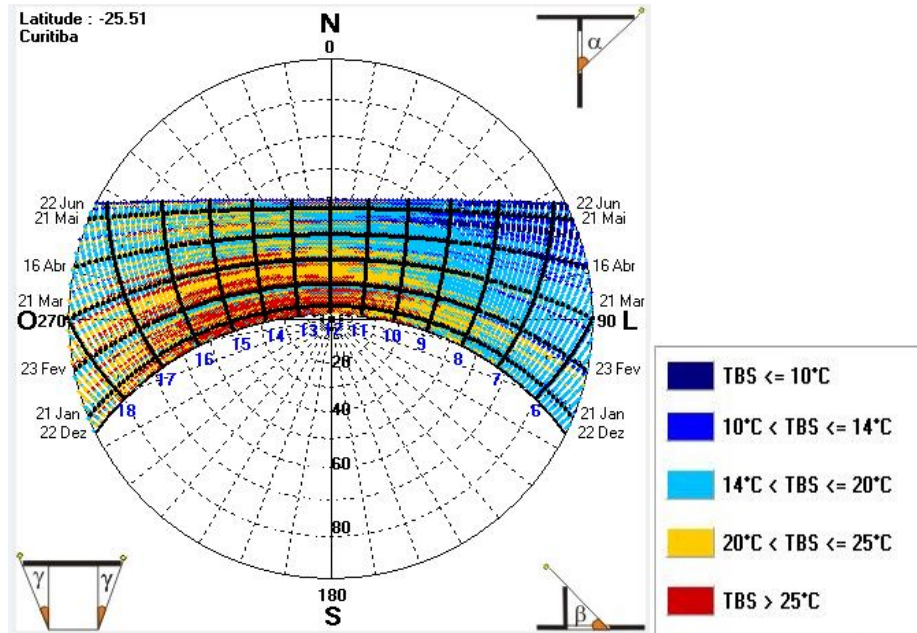
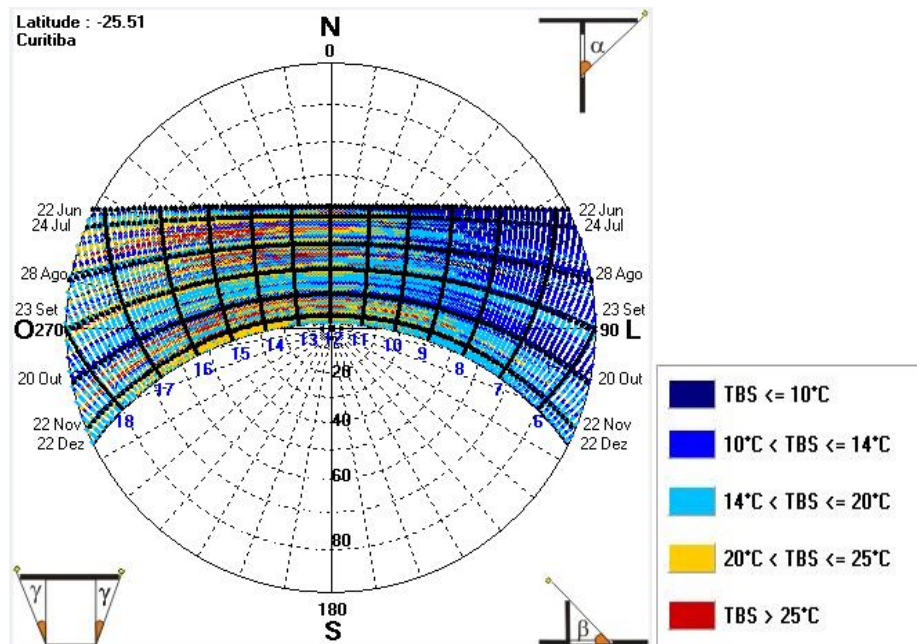
Figura 7. Temperaturas médias em Curitiba.

Na Tabela 1 é possível observar que em todos os edifícios que apresentaram manifestações patológicas nas fachadas ocorreu a incidência de fissuras, sendo que a maior parte das fissuras, como indicado na Tabela 2, ocorrem nas fachadas voltadas para a direção Norte, que, em Curitiba, recebe a maior incidência solar, e que pode sofrer uma variação de temperatura de até 10°C em um mesmo dia, como indicado na Figura 7. Exemplos destas incidências são mostrados na Figura 6. Os deslocamentos também ocorrem, em sua maioria, nas mesmas fachadas, uma vez que a variação de temperatura, além de falhas de execução, também influencia este dano.

Na Figura 7, a numeração de 6 a 18 representa as horas do dia em que ocorre a incidência solar em uma fachada voltada para o Norte, e as datas são alguns dias aleatórios escolhidos para serem citados na carta solar. Na Figura 6a, é possível observar, por exemplo, que a temperatura às 6:00h da manhã do dia 22 de dezembro aparece entre 14°C e 20°C e às 13:00h a temperatura é superior a 25°C. Já na Figura 8 são indicadas as velocidades e porcentagem de incidência dos ventos nas diferentes direções geográficas e estações do ano.

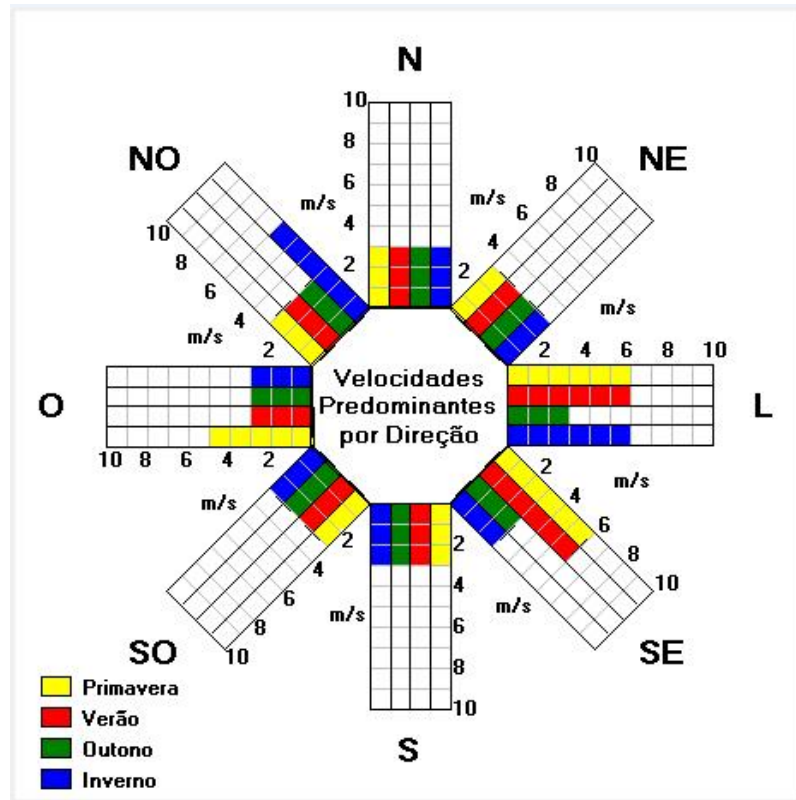
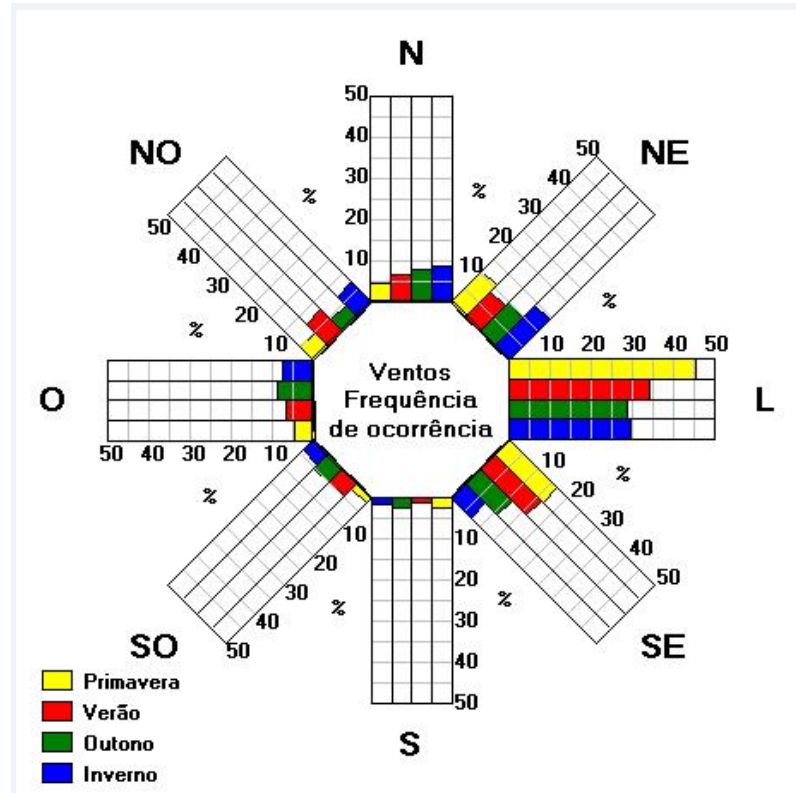
Figura 8. Incidência de ventos em Curitiba.

Já as infiltrações, presentes em 28% dos edifícios, aparecem em maior quantidade na face Leste das fachadas, direção com grande incidência de ventos e chuvas. Na Figura 8 é apresentado um mapa de direção predominante dos ventos na região, mostrando a direção Leste com maior incidência, conduzindo as chuvas também nesta direção, justificando a maior incidência de infiltrações nesta região.

A maior presença de infiltrações ocorre na fachada voltada para a direção geográfica com maior velocidade e incidência de ventos, indicando uma provável relação entre estes fatores e a incidência de infiltrações.
