## Diagnóstico de daños en una edificación de principios del siglo XX en La Habana. Caso de estudio

## **Diagnostic of damage in a building of the early twentieth century in Havana. Case study**

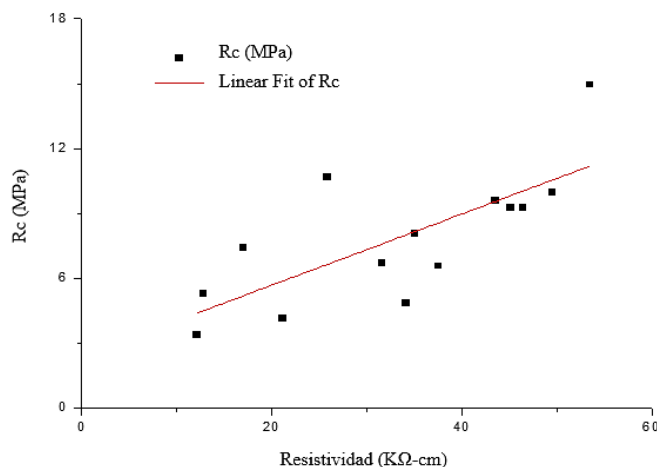
Otros autores (Ramezaniapour et al., 2011) demostraron que para un mismo diseño de mezcla de material de cemento, existe una relación lineal entre la resistencia a compresión y la  $\rho$  debido a la similitud química de la solución de los poros. Para evaluar la correspondencia entre la permeabilidad del hormigón de las losas de hormigón armado y la  $\rho$  medida directamente en las losas, se correlacionaron ambos resultados a partir de las resistencias de las probetas extraídas. En la Figura 7 se refleja la gráfica obtenida en cuanto a la correlación entre la Rc y  $\rho$  para las losas de entrepiso del inmueble estudiado.
