Inspección y evaluación de sistemas de techado: un estudio de caso

Inspection and evaluation of roofing systems: a case study

Inspeção e avaliação dos sistemas de cobertura: um estudo de caso

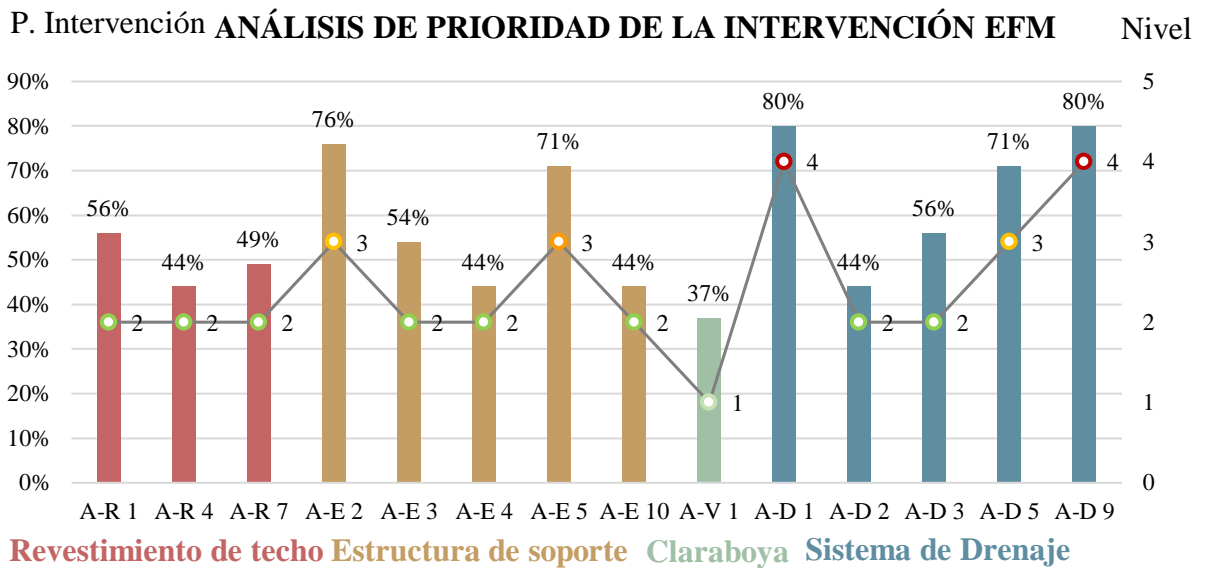
La Figura 12. Prioridad de intervención de EFM (Autor, 2018).

Además de las tablas y soluciones presentadas, también se analizaron las anomalías que obtuvieron niveles más altos de prioridad de intervención. La Figura 12 a continuación, que muestra la contribución relativa de cada anomalía a la muestra total de anomalías detectadas en la cubierta plana, también permite medir el nivel de prioridad de intervención de las anomalías por parte del EFM.

Se observa que la estructura de soporte y el sistema de drenaje obtuvieron los niveles más altos de prioridad de intervención. Esto significa que para los niveles 3 y 4 encontrados en el EFM resultó en una prioridad de intervención en el rango del 70% al 80%.

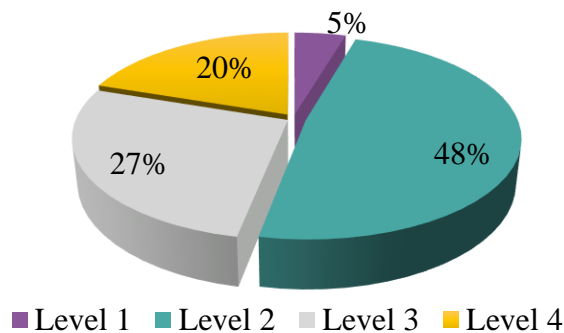
La Figura 13. Distribución de los niveles de prioridad de intervención de anomalías detectadas (Autor, 2018).

La Figura 13 muestra un gráfico con la distribución de los niveles de prioridad de intervención. Vale la pena señalar que el nivel 3 requiere acciones a corto plazo, y concentra un total del 27% de las anomalías, mientras que el nivel 4 es una acción prioritaria inmediata, se obtuvo un total del 20%. Por lo tanto, la intervención prioritaria dada en el nivel 3 y nivel 4 corresponde a casi el 50% del total de anomalías observadas, concentradas en grietas, fallas, suciedad superficial y puntos sin drenaje.
