Colapso do Edifício Wilton Paes de Almeida – SP: lições aprendidas

O objetivo deste trabalho foi fazer um diagnóstico que explique o mecanismo de colapso, em apenas 80 minutos, do edifício Wilton Paes de Almeida, o que foi surpreendente para a engenharia de concreto estrutural. Incêndios anteriores, como o Edifício Andraus o Joelma e o Grande Avenida, resistiram a mais de 4 horas de incêndio sem desmoronar e estão atualmente em uso. Para entender esse colapso incomum, foi realizada uma investigação experimental das características e propriedades do concreto e da armadura usada nessa estrutura, com base em um "projeto estrutural hipotético" que considerou as características reais dos materiais utilizados. Com base no diagnóstico, foram estabelecidas recomendações para que casos como esse não se repitam.

Fire and Collapse of the Wilton Paes de Almeida Building in São Paulo, Brasil: lessons learned

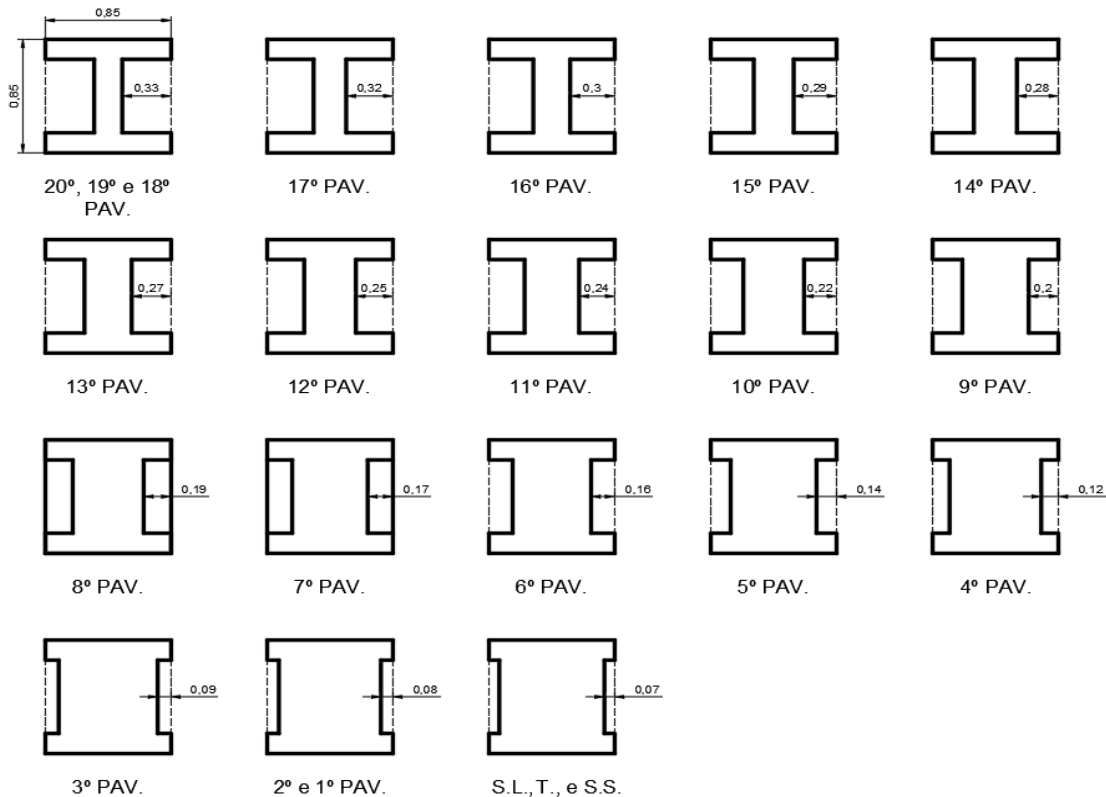
Sob um árduo trabalho de anamnese para obtenção de informações e projetos do edifício, foram encontrados nos registros da FAU.USP (Faculdade de Arquitetura da Universidade de São Paulo) algumas plantas arquitetônicas que descrevem a geometria dos pilares. Curiosa e surpreendentemente a seção exterior dos pilares era quadrada e constante com 85cm de lado, porém sua seção transversal resistente com forma da letra H, era escalonada e variável de andar a andar. Além disso, duas faces opostas definiam um “shaft” que era contínuo em toda a altura do pilar, do subsolo à cobertura, conforme apresentado na Figura 5. Esses “shafts” foram projetados e construídos para circulação do ar condicionado central.

Figura 5. Escalonamento dos pilares (fonte: projeto arquitetônico executivo encontrado na biblioteca da FAU.USP)

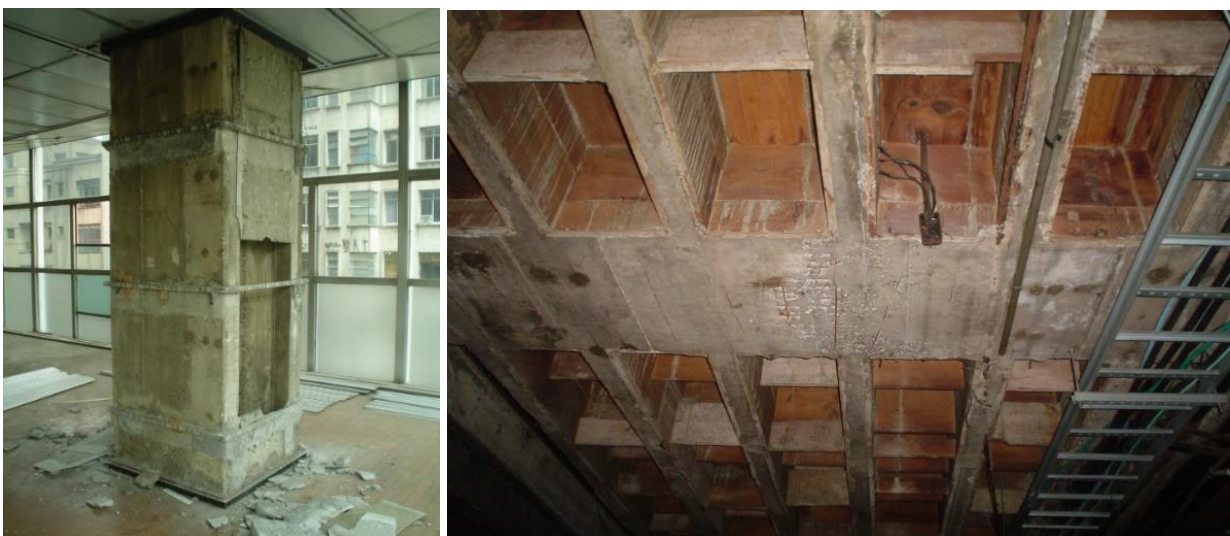
Figura 6. Pilar em concreto sem o revestimento metálico, onde se observa o “H” que na verdade é um shaft do ar condicionado e laje grelha com viga faixa ainda com as fôrmas de madeira. (fonte: acervo pessoal de Leandro Coelho)

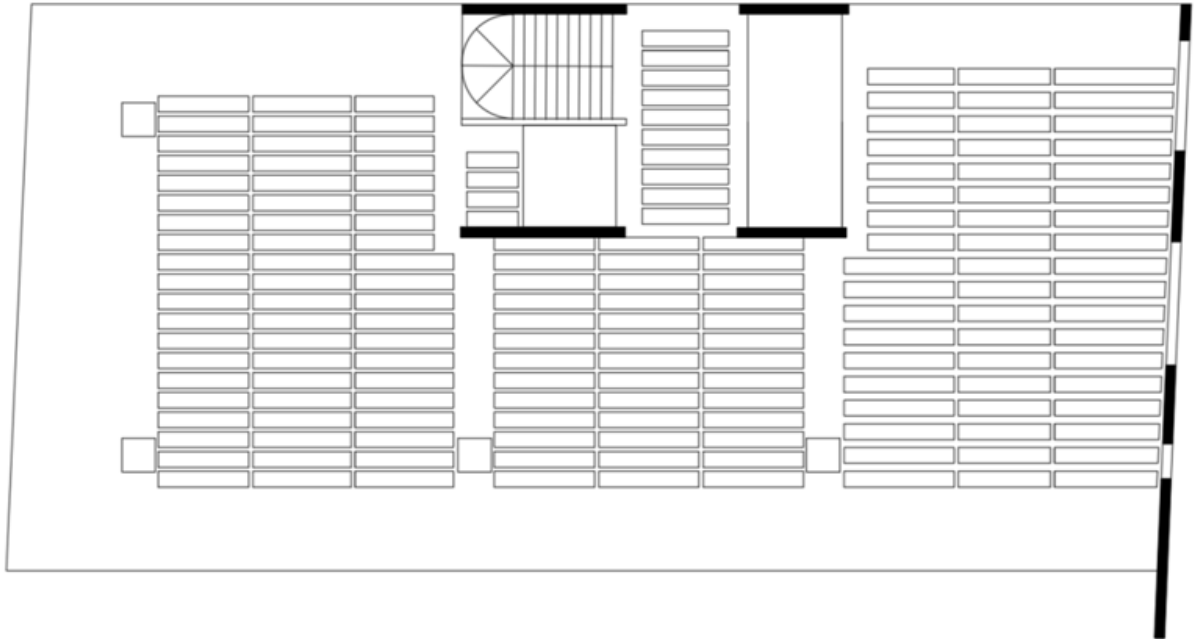
Figura 7. Esquema da Laje-grelha (Fonte: FAU-USP)

As lajes do edifício eram nervuradas e foram moldadas *in loco* com espessura da mesa superior de 6 cm (Figura 7). As nervuras tinham 10 cm de largura e 28 cm de altura até o fundo da laje ou mesa superior, e eram espaçadas a cada 50 cm. Dos pilares até o limite onde era instalada a pele de vidro, a laje era em balanço, com seção plena triangular que reduzia em função da distância ao pilar (Figura 8).

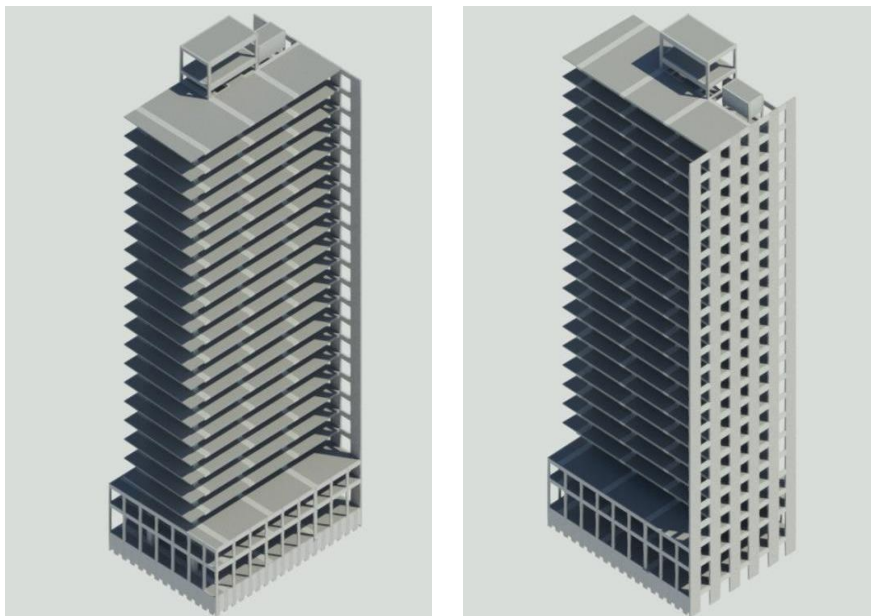
Figura 9. Perspectivas frontal e posterior da estrutura do Ed. Wilton Paes de Almeida (fonte: interpretação dos projetos existentes na FAU-USP, SPU e Revista Acrópole).

Assim, o sistema estrutural principal da estrutura, responsável por sua estabilidade era composto por pilares de concreto com seção tipo “H”, formando pórticos em apenas uma direção com vigas faixa, de mesma altura da laje, somado a paredes de concreto nas caixas de elevador e escada e adicionalmente uma grande parede reticulada ao fundo, composta por pilares, vigas e alvenaria, formando uma parede estrutural, como pode ser observado no modelo hipotético apresentado na Figura 9.
