Diagnóstico e proposta de solução para as lesões presentes na laje do Convento de Santa Clara de Asís

A. Hernández Oroza^{1*}

Diagnosis and solutions proposal to the damages present in the ceiling of the Convent of Santa Clara de Asís

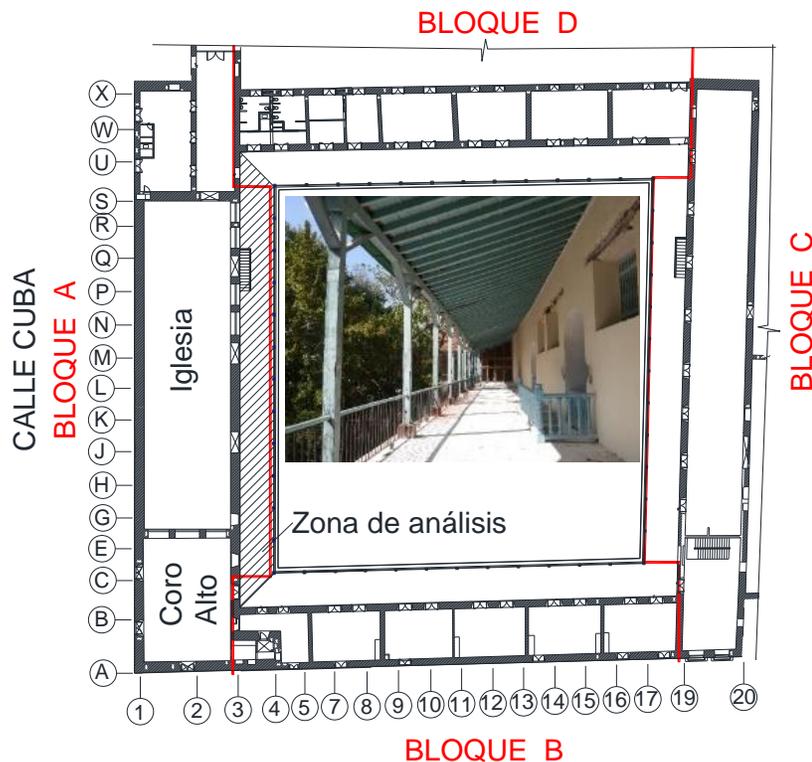
A estrutura localiza-se no piso superior do primeiro claustro, em direção ao bloco A (Figura 1). Baseia-se numa laje de madeira e prancha composta por 98 vigas de 9 cm x 13 cm (base x altura), espaçadas entre 43 cm e 45 cm com inclinação de 17 graus da parede para os pés direitos, apoiadas eixo 3 na parede de taipa que compõe a igreja, e ao longo do eixo 4 em uma viga deslizante que repousa sobre 13 pés retos. O feixe deslizante é formado por 12 feixes unidos pelo raio de Júpiter, que repousam sobre os pés direitos (Tabela 1). O telhado é feito de telhas cerâmicas vermelhas.

Figura 1. Esboço da planta do primeiro claustro, placas e fotografia da galeria estudada

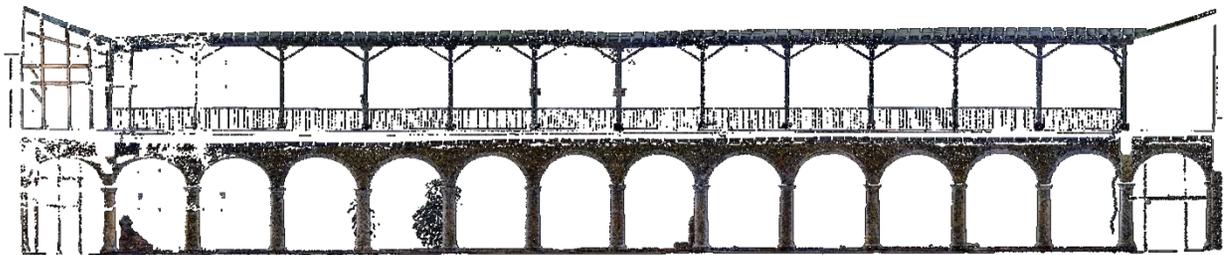
Figura 2. Ortoimagem obtida da galeria do bloco A

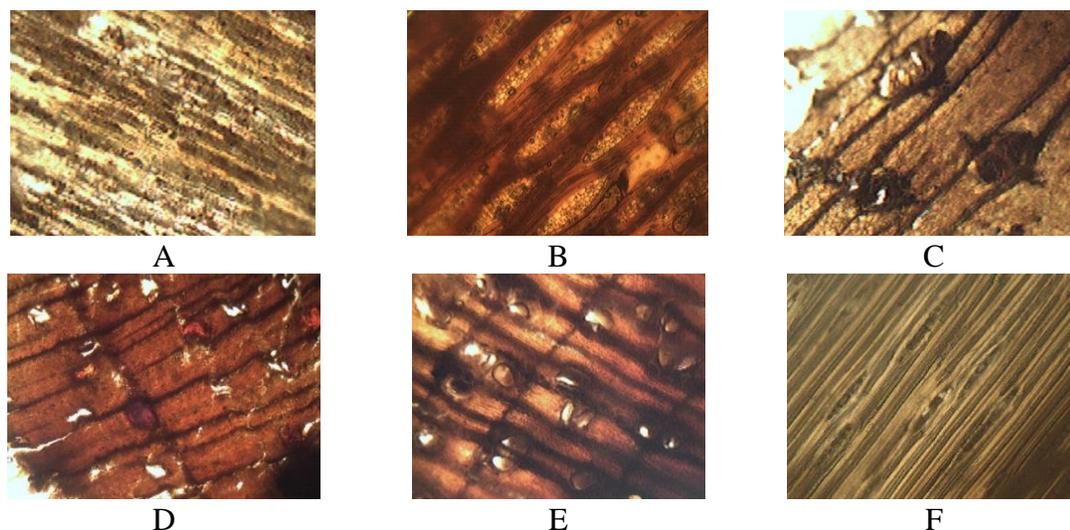
Através da aplicação do método de anatomia comparada a partir dos cortes histológicos feitos nas direções transversal, tangencial e radial, obteve-se como resultado que as espécies de madeira que formam a estrutura do piso e o sistema de sustentação dos pés direitos são: cedro (*Cedrela odorata*), pinheiro (*Pinus sp.*), baría (*Cordia gerascantus*), caguairán (*Guibourtia hymenifolia*) e acana (*Manilkara grisebachii*). A Figura 5 mostra os cortes histológicos feitos para a identificação das espécies de madeira existentes.

Figura 5. Cortes histológicos em 40x das espécies de madeira identificadas: A- ácana (corte longitudinal), B- baría (corte longitudinal), C- caguairán (corte transversal), D- cedro (corte longitudinal), E- najesí (corte transversal), F- pinho (corte longitudinal)
