Avaliação não destrutiva das vigas de madeira do edifício Narciso López no Centro Histórico de Havana para reutilização em sua restauração

A. Hernández Oroza^{1*}

Non-destructive evaluation of the wooden beams of the Narciso López building in the Historic Center of Havana for reuse in its restoration

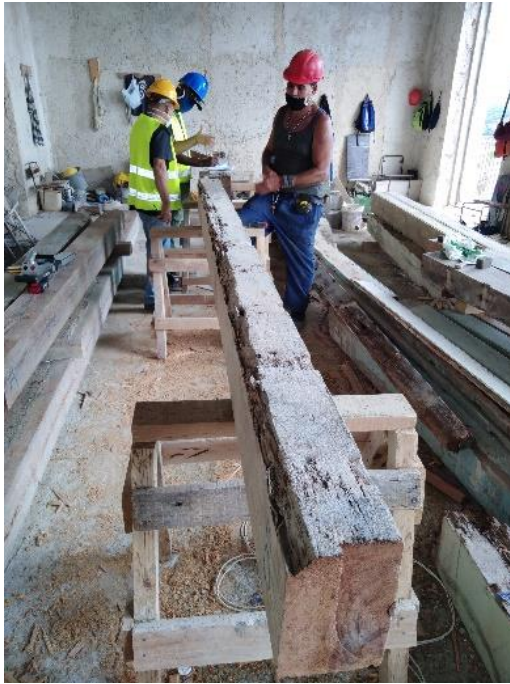
O estudo começou com a remoção do piso e o desmantelamento de todas as vigas. Isso permite uma inspeção detalhada em todos os lados (Figuras 3 e 4), principalmente na área dos cabeçotes, que, por estarem embutidos nas paredes, apresentam maior deterioração por apodrecimento devido ao acúmulo de umidade no interior das juntas (Figuras 5 e 6). Essa primeira etapa permite registrar a posição, comprimento, direção e sentido de cada fissura, fissura, podridão e/ou desfibramento presente nas vigas, para as quais a distância da lesão em relação à cabeça foi tomada como referência (Figura 7). Adicionalmente, foram identificadas as áreas de teste que apresentam as condições ideais para a realização das medições. Em áreas onde há fissuras ou deterioração devido a diferentes formas de podridão (marrom, mole, etc.) não é possível realizar medições porque não se consegue uma correta transmissão ou confinamento do sinal, do emissor ao receptor ou os resultados obtidos são alterados pela presença de filmes microbianos que afetam a composição físico-química da madeira, degradando sua estrutura e densidade. Por outro lado, as técnicas de impacto ou penetração têm o inconveniente de não serem aplicadas em superfícies irregulares que influenciem o momento de impacto da broca, seja pela sua deformação, alteração no ângulo de entrada ou falta de madeira. oferecem um valor de densidade representativo das propriedades reais do elemento estrutural. Para a preparação das áreas de teste, foram selecionados dois cortes para cada feixe, livres de lesões superficiais.

Figura 3. Etapa de inspeção detalhada em viga montada em burros de madeira

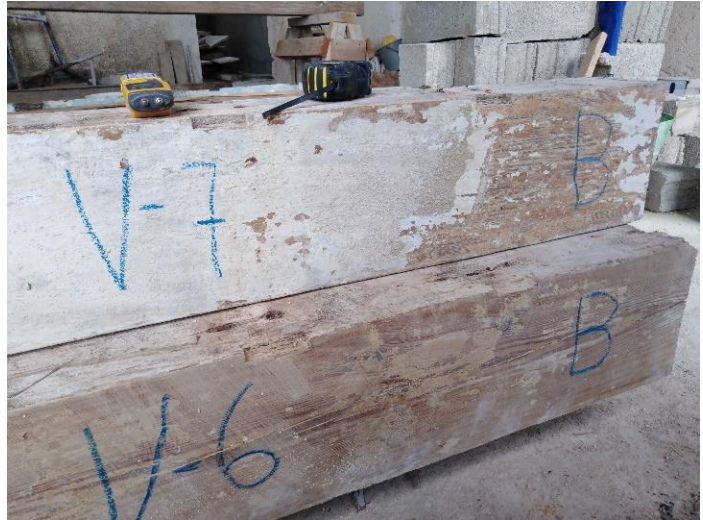
Posteriormente, cada viga foi identificada utilizando o código local (VA-x), onde x representa um número consecutivo, a partir de 1. O local possui um total de 32 vigas de madeira, que se apoiam nos eixos 5-6. Para a determinação das dimensões, foi utilizada uma fita métrica e registradas as medidas de largura, profundidade e comprimento (Tabela 1). As cabeças das vigas foram identificadas com as letras A e B (Figura 8).

Figura 8. Identificação de vigas de madeira

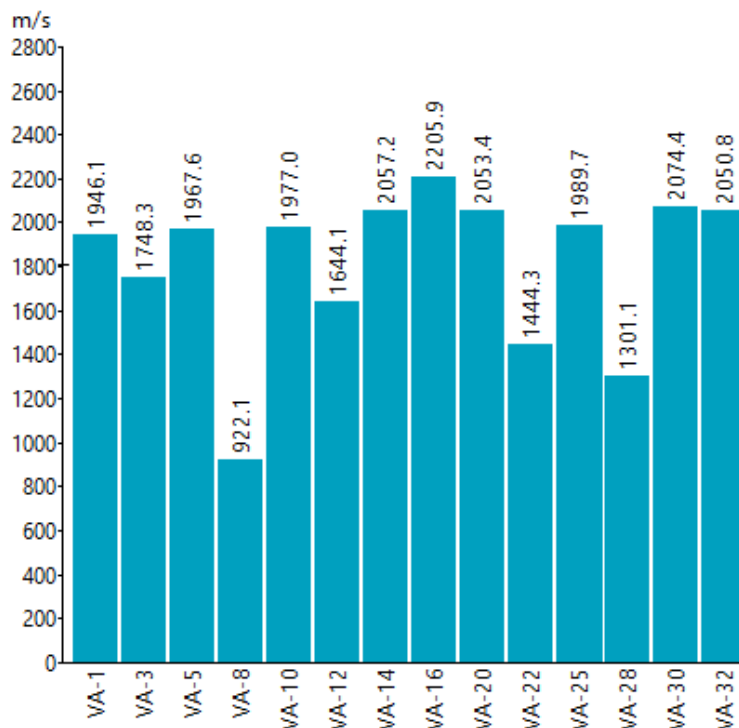
Figura 12. Resumo das medições VPU em um ponto de teste para as vigas de madeira. Dados extraídos do software Proceq PunditLink

Nos resultados de VPU obtidos, apenas duas vigas (VA-8 e VA-28) apresentam valores inferiores ao limite estabelecido de 1400 m/s, sendo classificadas como “madeira deteriorada”. Isso pode ser devido à infestação de fungos por apodrecimento, amolecimento e lascamento na madeira que se espalhou nas vigas, o que se reflete na saída da velocidade de transmissão da onda entre os transdutores. Ao longo dos anos de exploração do imóvel, não é possível determinar as causas pelas quais estas vigas sofreram uma deterioração consideravelmente maior do que as restantes. É possível que a sua localização tenha coincidido com a de zonas húmidas como casas de banho ou cozinhas, embora os teores de humidade registados não apresentem valores extremos que suportem esta hipótese. A análise estatística dos dados (Tabela 4), em que foram excluídos os feixes VA-8 e VA-28, mostra uma dispersão para VPU inferior a 10%, com confiabilidade de 95%, de modo que para o restante dos valores a população de dados obtidos é aceita.

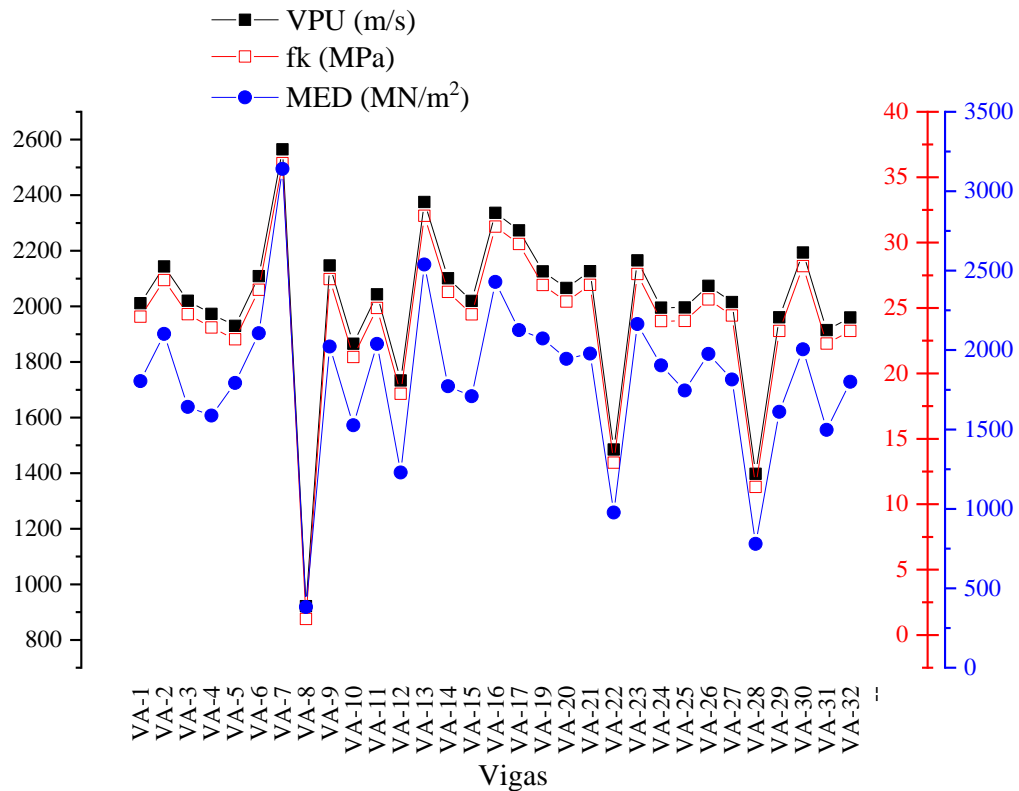
Figura 15. Correlação dos resultados obtidos de VPU, fk e MED para vigas de madeira
