Restauración de la fachada de la iglesia de San Pedro Apóstol de Agost, España

Restoration of the facade of the church of San Pedro Apostol in Agost, Spain

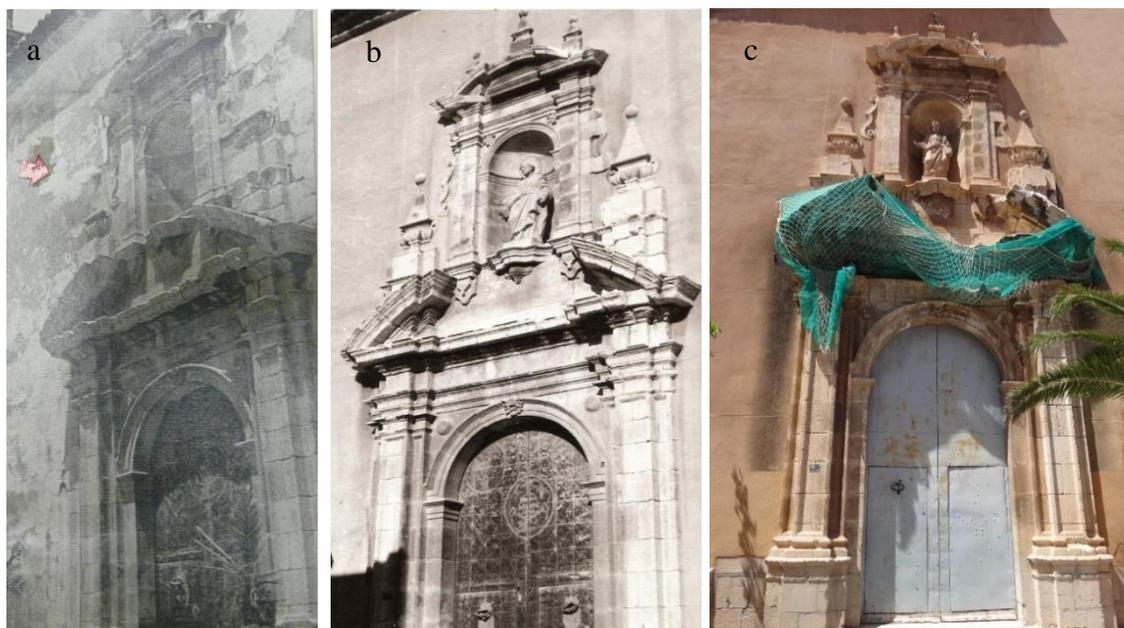
Durante la Guerra Civil Española (1936-39) el edificio sufrió importantes daños e incluso un incendio. En ambas fachadas se destruyeron las imágenes existentes, concretamente en esta fachada la imagen de San Pedro (Figura 2a). Tras una importante intervención del edificio en los años 60, no se han realizado más intervenciones estructurales de envergadura que hayan afectado a esta fachada (Figura 2b). En 2014 se detectaron algunos desprendimientos en elementos de esta portada y hubo que colocar una red de protección que tuvo que volverse a sustituir en 2021 debido a que se produjeron desprendimientos de elementos pétreos (Figura 2c). En 2023 se ha iniciado el proceso de restauración tras un estudio y un proyecto realizado en la Universidad de Alicante.

Figura 2. Fotografías de varios estados históricos. (a) 1964, (b) 1973 (c) 2021

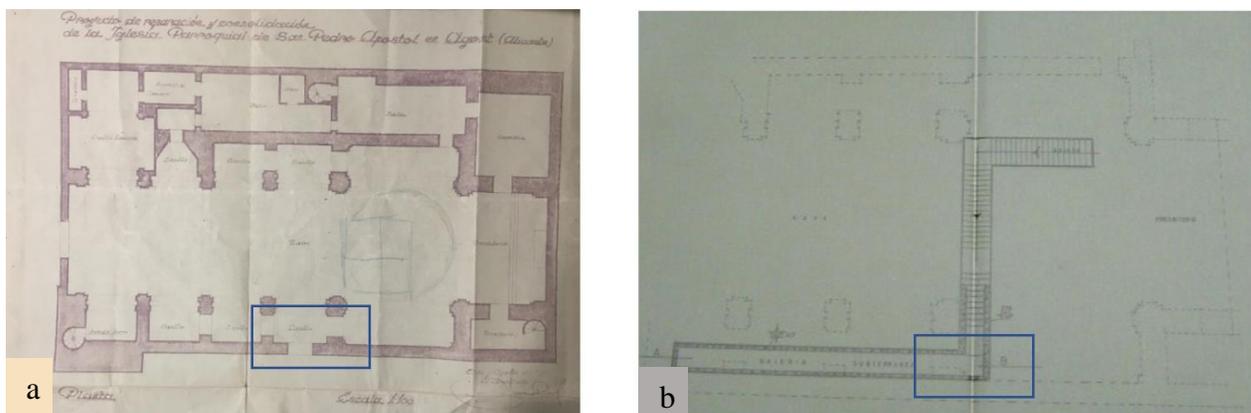
La recopilación de datos documentales se ha llevado a cabo especialmente en el archivo parroquial y el despacho de arquitectura Serrano y Valderrama de Elche, donde se custodian los estudios y proyecto del arquitecto Antonio Serrano Peral, que intervino a mediados del siglo XX en la iglesia, siendo el autor del plano de la Figura 3. En su proyecto se recogen los daños que presentaba la iglesia en los años 60. Principalmente grietas en el interior y fachadas del edificio provocadas por las excavaciones realizadas en el interior de la iglesia. No se describen los daños de la portada, aunque el muro que la soporta presenta una grieta junto a la misma en la zona derecha, probablemente por el mismo origen que las grietas del interior. En la figura 3b) se puede observar que hay una zona hueca junto a la fachada que contiene la portada, lo que corrobora el origen de dicha fractura.

Figura 3. a) Planta general de la iglesia realizada para la intervención desarrollada a lo largo de los años 60 del s. XX por Antonio Serrano Peral. b) Detalle de la escalera y zona excavada en el interior de la iglesia. Se indica la ubicación de la portada objeto de estudio. Fuente: archivo particular familia Serrano Peral.

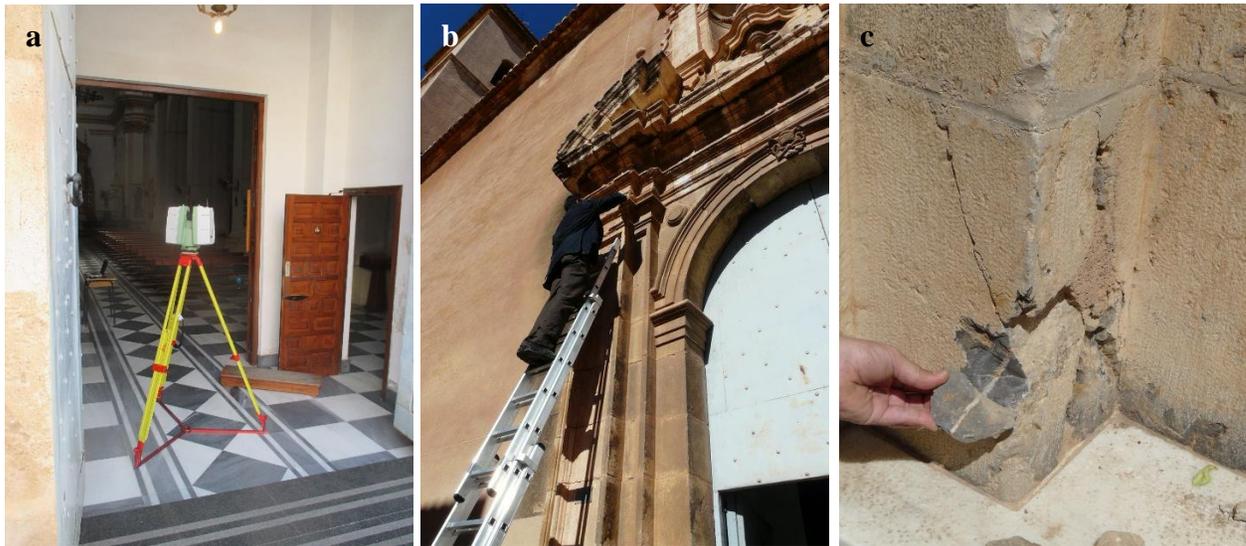
Esbert and Losada (2003). Se ha procedido a coger pequeños fragmentos de piedra calcarenita beige depositados en las cornisas y una lasca suelta de la piedra negra de la base (Figura 4).

Figura 4. Diferentes aspectos de la toma de datos y muestras. a) Detalle del registro geométrico con escáner láser. b) Recogida de muestras de fragmentos sueltos sobre la cornisa. c) Lasca de piedra negra en esquina inferior para su observación.

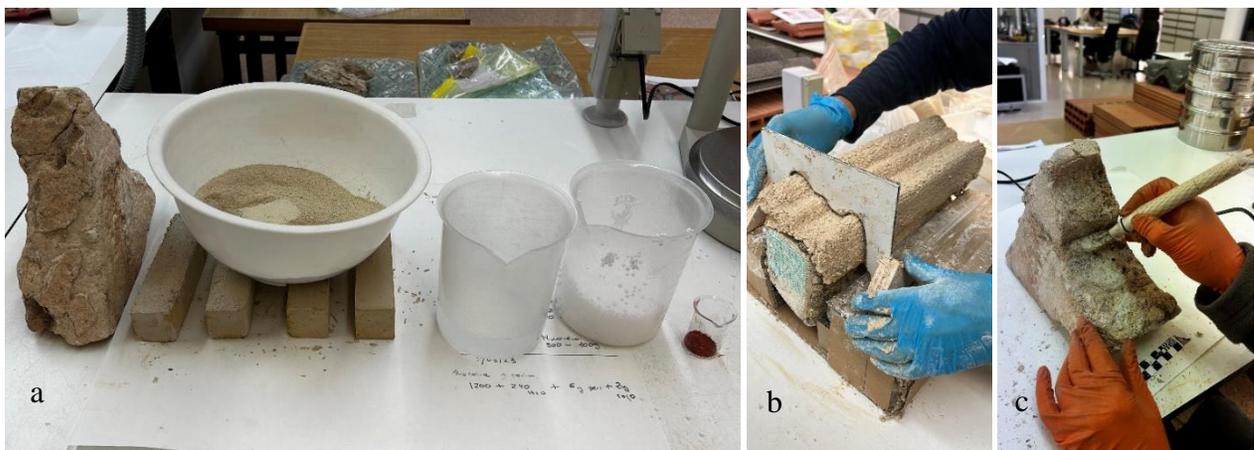
Se trasladó hasta el laboratorio de Construcciones Arquitectónicas de la Universidad de Alicante un fragmento que se había desprendido de la portada y que ha servido de base para el estudio de la densidad y color además de para ensayar técnicas de limpieza. La figura 10 muestra algunas de las tareas desarrolladas en laboratorio.

Figura 10. Diferentes aspectos de los estudios previos realizados para la restauración de la portada. a) Componentes preparados para realizar probetas para su posterior estudio junto al fragmento de cornisa de la portada, (Biocalce, agua, perlas de eps, y pigmentos naturales). b) Detalle de la prueba realizada en el laboratorio de reintegración con núcleo ligero de poliestireno y mortero de cal exterior. c) Detalle de una prueba de limpieza con ultrasonidos.
