Estudio patológico empleando ensayos de ultrasonido aplicado a estructuras en construcción

Pathological study using ultrasound tests applied to structures under construction

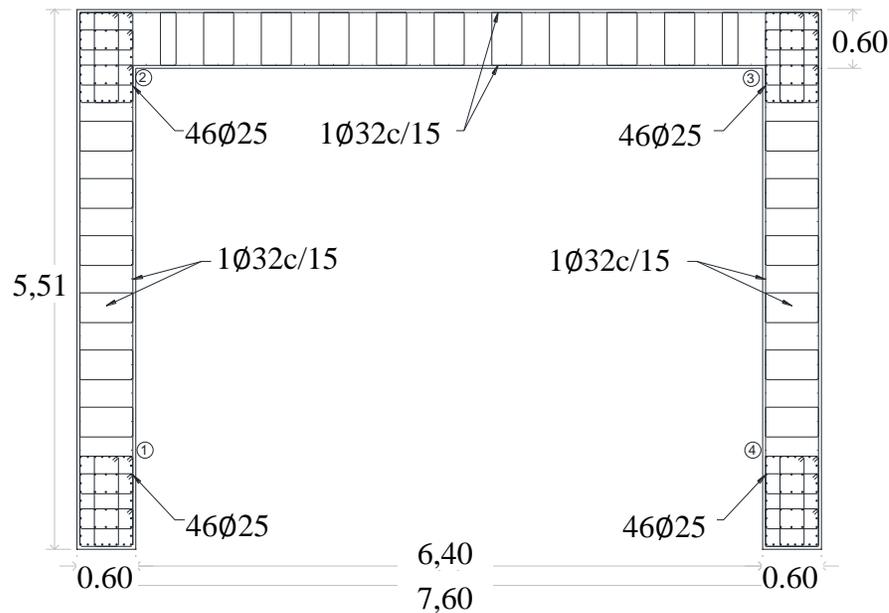
Figura 14. Núcleo de H°A°.

En varios sectores del elemento se constató la presencia de anomalías, de diverso origen, producidas en las primeras horas del hormigonado, y percibidas al momento de retirar las formaletas, las anomalías presentes fueron: asentamiento plástico, retracción plástica, segregación, presencia de nidos, armaduras expuestas y juntas frías de hormigonado.
