Mapeamento de fachadas por meio de imagens panorâmicas obtidas por Veículo Aéreo Não Tripulado (VANT)

Mapping building facades using panoramic images captured by Unmanned Aerial Vehicle (UAV)

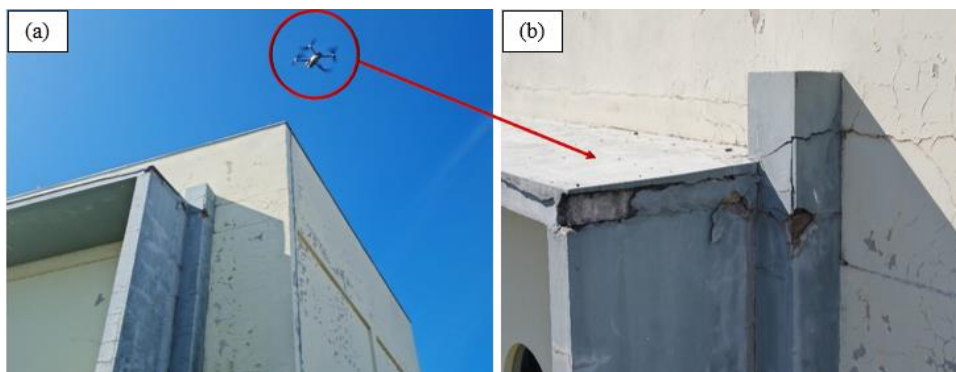
Figura 4. Fachada Norte: Detalhe do voo (a), Captura de imagem com VANT (b).

No dia 17/11/2022 foi realizada a primeira inspeção visual e registros fotográficos por VANT, como demonstrado na Figura 4 com intuito de registrar as anomalias presentes no edifício. A distância lateral do drone em relação ao edifício foi de aproximadamente 2,5 metros, utilizando-se 1,5 metros para capturar detalhes relevantes de forma próxima, mantendo uma margem de segurança. Além disso, foram utilizadas distâncias de 10 a 30 metros para capturar a estrutura como um todo. O mapeamento foi realizado no sentido horário, começando do ponto mais alto do edifício em direção à base, com um tempo de voo aproximado de 40 minutos. É fundamental observar as regulamentações locais e considerar as condições ambientais ao planejar o mapeamento com VANT.
