Relación entre la Velocidad de Corrosión de la Armadura y el Ancho de Fisuras en Vigas de Concreto Armado Expuestas a Ambientes que Simulan el Medio Marino

Y. Hernández¹, O. de Rincón¹, A. Torres², S. Delgado¹, J. Rodríguez³, O. Morón¹

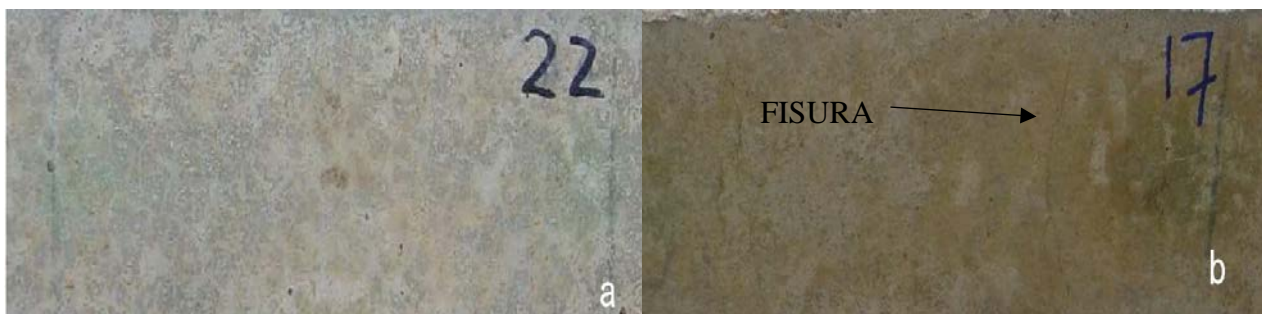
Figura 6. Vigas sin contaminación inicial de cloruros, rociadas 25 cm en la zona central (a) sin precarga aplicada (b) con precarga aplicada

En las vigas sin precarga aplicada (Figura 6a), rociadas periódicamente sólo 25 cm de la zona central, no se observaron fisuras ni paralelas ni perpendiculares a la barra, aun cuando la velocidad de corrosión ya indicaba actividad de la misma ($> 0,1 \mu\text{A}/\text{cm}^2$); no siendo suficiente para agrietar el concreto. En el caso de las vigas precargadas (Figura 6b) sólo presentaban fisuras perpendiculares producto de la aplicación de la carga, con anchos menores a 0,15 mm, lo cual como ya se demostró al medir los parámetros electroquímicos, no han potenciado la corrosión de la armadura durante el tiempo de exposición evaluado.

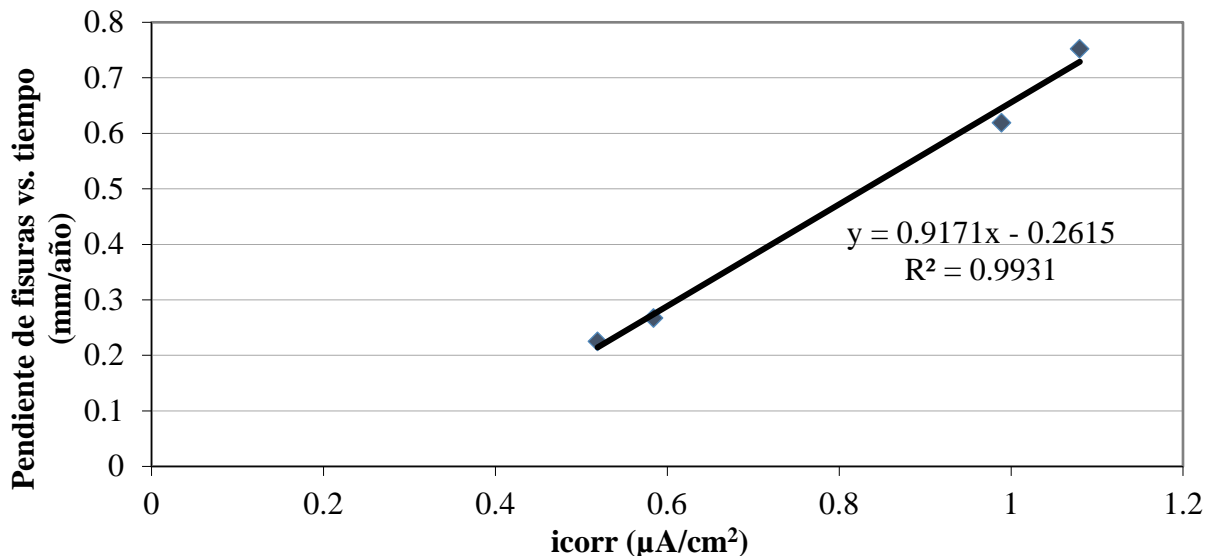
Figura 8. Pendiente promedio de anchos de fisuras en el tiempo vs. velocidad de corrosión del refuerzo (Hernández, 2009)

En la Figura 8 se detallan las características promedio de cada condición estudiada. Se observa que en la zona central de las vigas cargadas y sin cargar, la velocidad de corrosión promedio no presenta diferencia significativa ($1,080 - 0,989 \mu\text{A}/\text{cm}^2$, respectivamente). Se observa el mismo comportamiento en la velocidad de corrosión de los extremos de las mismas vigas ($0,584 - 0,519 \mu\text{A}/\text{cm}^2$, respectivamente) (Figuras 4 y 5). Al comparar los valores de velocidad de corrosión de la zona central y los extremos, si se observa diferencia significativa, producto del rociado con solución salina.

De la Figura 8 se puede observar que existe una correlación entre la pendiente de ancho de fisuración en el tiempo y la velocidad de corrosión del acero de refuerzo. Este fenómeno ya había sido estudiado por Alonso (Alonso y col., 1998) en el que utilizó un método acelerado de corrosión mediante corriente anódica impresa (10 y $100 \mu\text{A}/\text{cm}^2$) a la barra de refuerzo dentro de concreto contaminado por cloruros. Como resultado obtuvo que a menor intensidad de aplicación de corriente (menor velocidad de corrosión) las fisuras se propagaban más rápido. A diferencia de lo obtenido por Alonso (Alonso y col., 1998) este trabajo demuestra que en corrosión natural y para valores de i_{corr} menores a $1,2 \mu\text{A}/\text{cm}^2$, el ancho de fisuras en el tiempo es directamente proporcional a la velocidad de corrosión.
