Revista **ALCONPAT**

Revista Latino-americana de Controle de Qualidade, Patologia e Recuperação da Construção

Análise da vida útil de estruturas de concreto armado sob corrosão uniforme por meio de um modelo com RNA acoplado ao MEF

Service life analysis of reinforced concrete structure under uniform corrosion through ANN model coupled to the FEM

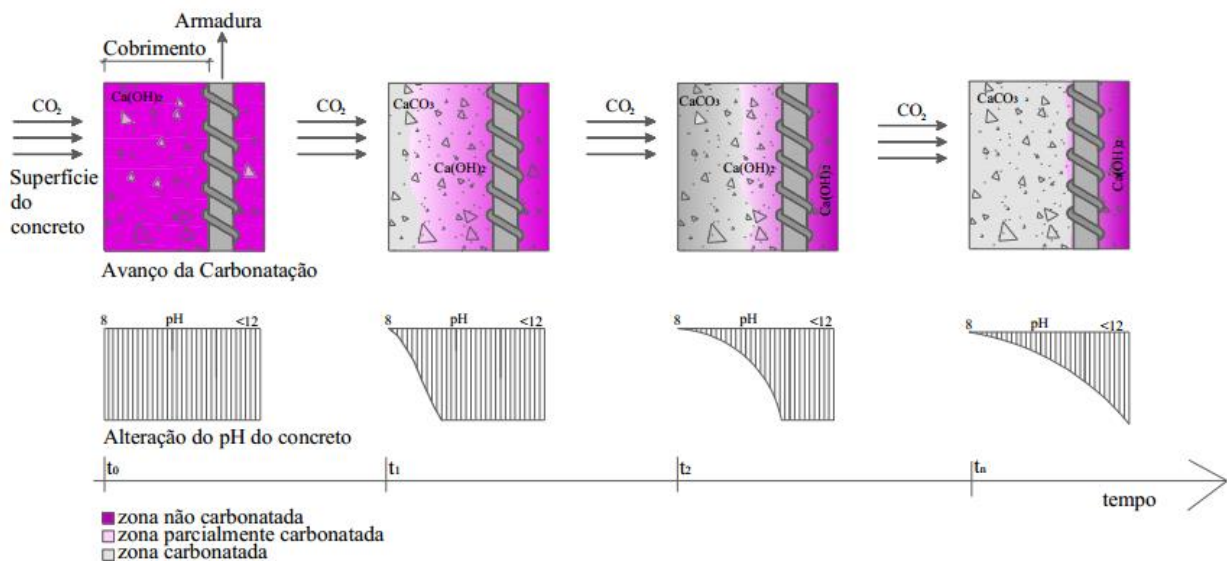
Figura 1. Avanço da frente de carbonatação vs. redução do pH no concreto (Possan, 2010).

O processo de corrosão uniforme, corrosão por carbonatação, pode ser subdividido em duas fases, iniciação e propagação. A fase de iniciação se caracteriza pelo processo de difusão de CO_2 . O gás carbônico penetra na matriz porosa do concreto reagindo com os hidróxidos de cálcio ($\text{Ca}(\text{OH})_2$) presente na pasta de cimento, levando a formação do carbonato de cálcio (CaCO_3) (Figura 1). Na literatura este processo recebe o nome de carbonatação, sendo responsável por algumas alterações no concreto carbonatado, por exemplo, redução da permeabilidade (Neville, 1997). Além disso, esse processo reduz o pH do concreto (de aproximadamente 12,5 a 8,5), tendo por consequência a destruição de uma camada química que protege o aço dos mecanismos de corrosão (Chang et al., 2006) (Figura 1).

A reação de carbonatação começa na superfície do concreto progredindo internamente com o tempo. À medida que a frente de carbonatação atinge a profundidade do aço, inicia-se a fase de progressão da corrosão, não havendo a ocorrência de nenhum dano real à estrutura até este ponto (Tuutti, 1982; Possan, 2010; Köliö et al., 2017).

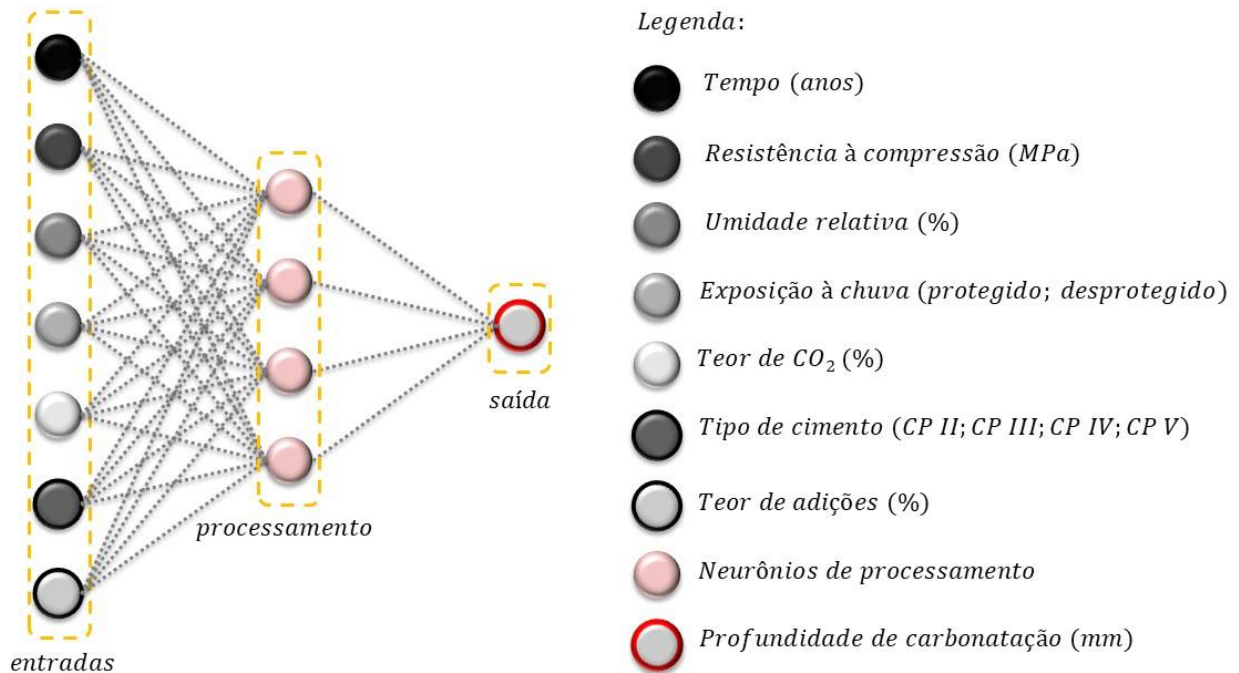
Figura 3. Variáveis do modelo proposto e topologia da RNA (Félix et al., 2017).

Para a determinação do instante em que ocorre a despassivação do aço (VUP), acoplou-se ao código, baseado no MEF, um modelo do avanço da profundidade de carbonatação do concreto, desenvolvido por Félix (2016) via Redes Neurais Artificiais (RNA) do tipo MultiLayer Perceptron. As variáveis de entrada do modelo e a topologia da rede responsável por descrever a frente de carbonatação são apresentadas na Figura 3.

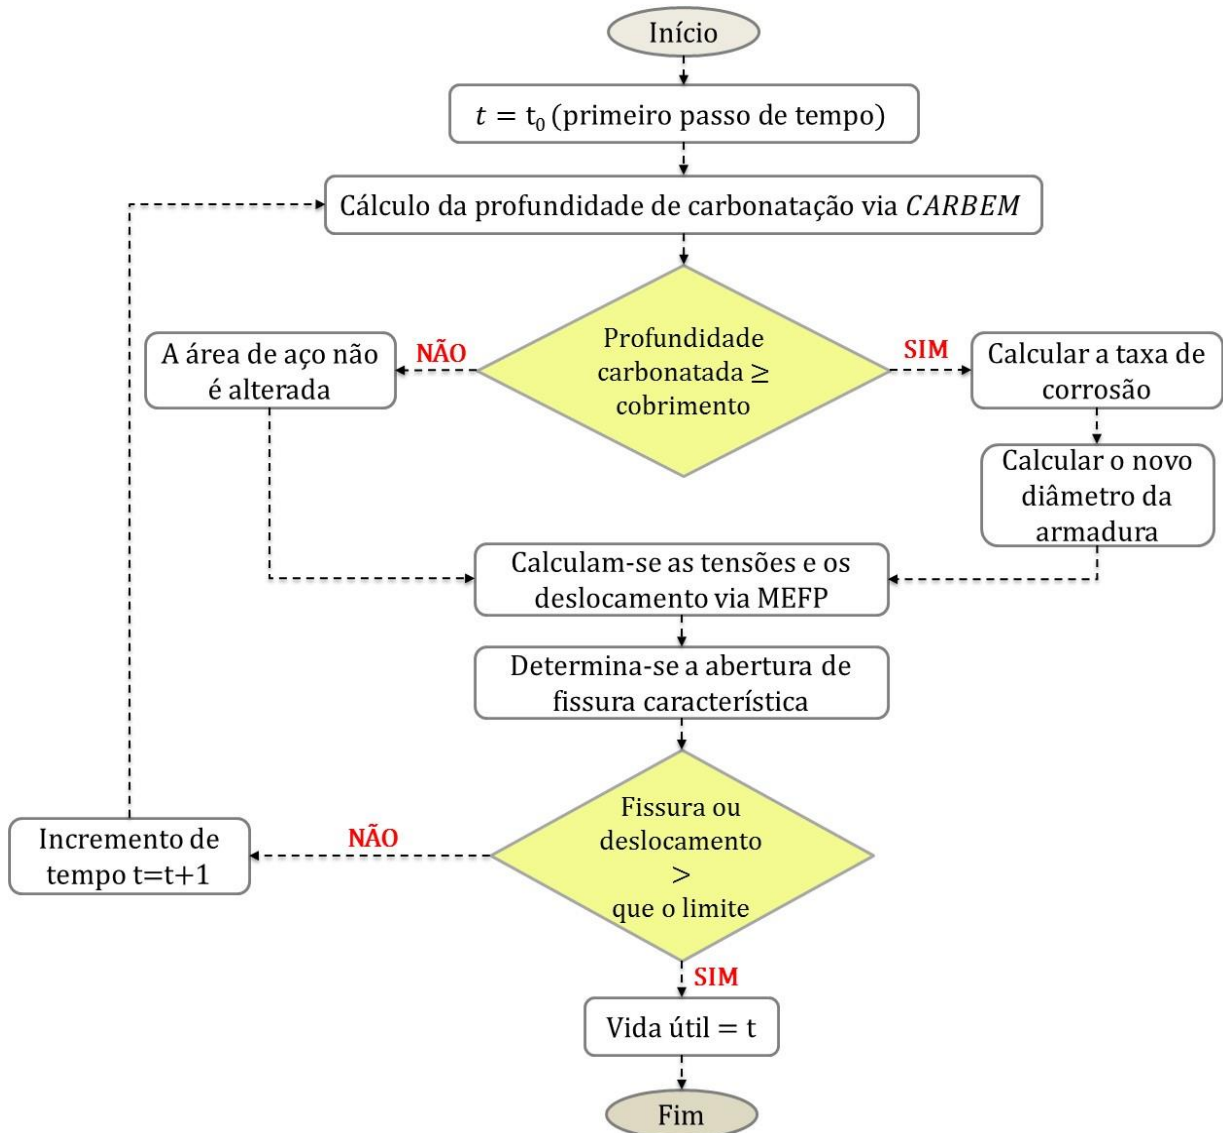
Figura 4. Fluxograma referente aos processos de cálculo do programa desenvolvido.

Assim, na Figura 4 é apresentado um fluxograma referente ao programa implementado para determinar a vida útil de estruturas de concreto armado sob ação da corrosão.

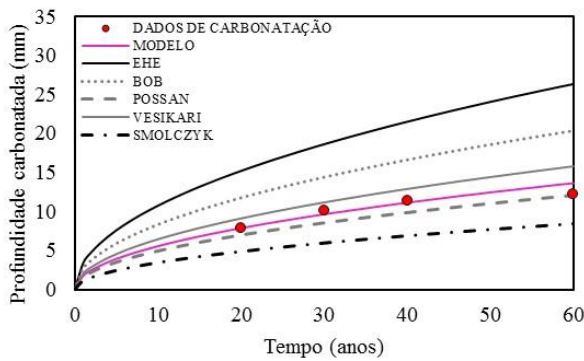
Figura 5(a). Carbonatação no cenário I.

Os resultados encontrados, demonstram a aplicabilidade do modelo, e que o mesmo se apresenta como uma ferramenta eficiente para a estimativa da profundidade de carbonatação do concreto.

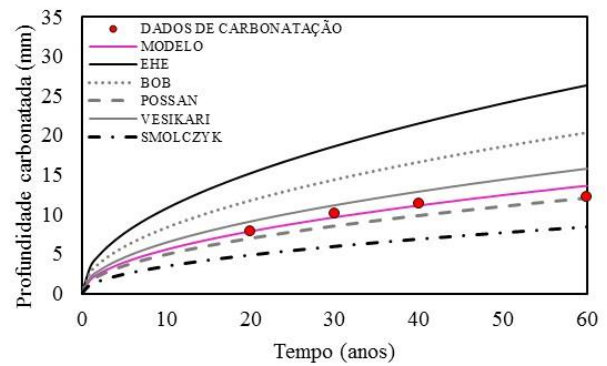
Figura 5(b). Carbonatação no cenário II.

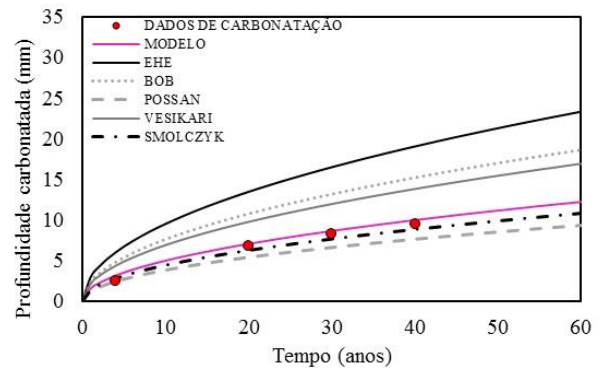
Figura 5(d). Carbonatação no cenário IV.

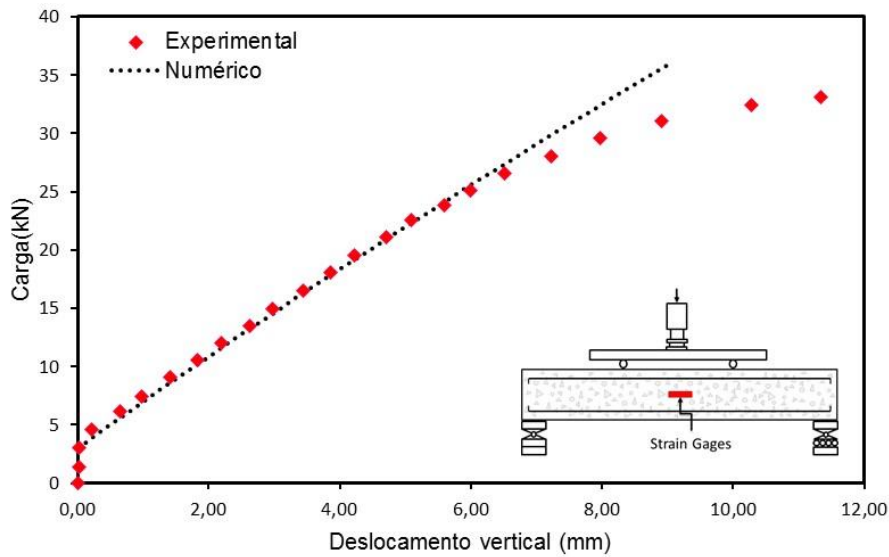
Figura 7. Comparação entre os deslocamentos.

A Figura 7 apresenta a comparação entre os resultados numéricos (modelo proposto) e experimentais (Graeff, 2007) para o deslocamento vertical do centro do vão da viga. Mostra-se que o modelo representa de forma coerente o campo de deslocamento da viga no trecho em regime elástico-linear.

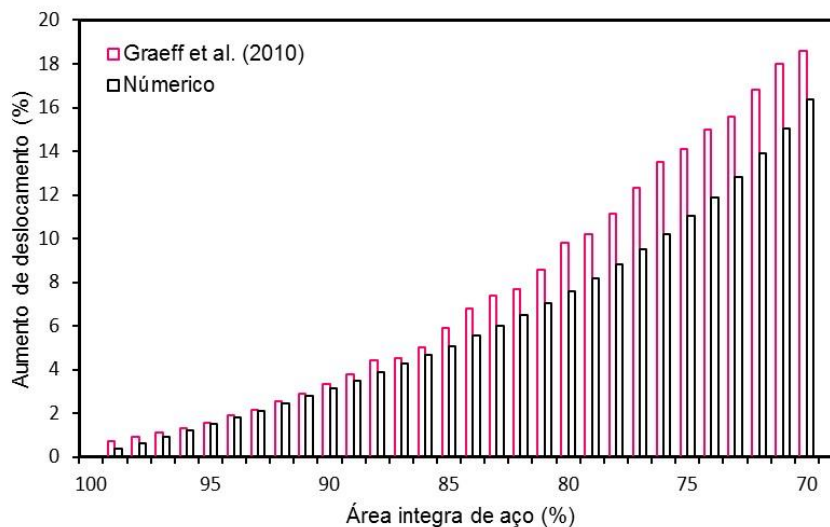
Figura 8. Comparação entre as taxas de aumento dos deslocamentos.

A fim de verificar aplicabilidade do modelo quanto à determinação dos efeitos causados pela corrosão às estruturas de concreto armado, comparou-se a taxa de aumento do deslocamento vertical do centro da viga à medida em que as armaduras sofrem degradação (perda de área), com a obtida numericamente por Graeff (2007).

Observa-se na Figura 8, que é crescente a diferença entre as respostas dos dois modelos com a evolução da degradação da armadura, isso ocorre devido Graeff (2007) adotar em seu modelo uma lei constitutiva não-linear. No entanto, o modelo proposto obtém deslocamentos equivalentes aos de Graeff (2007), apresentando um desvio médio de 3.20%.

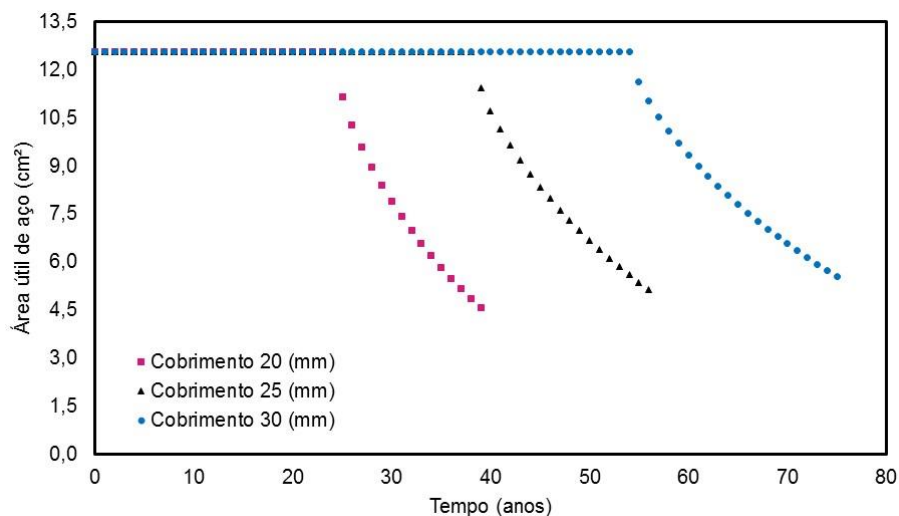
Figura 11. Perda da área útil de aço nas vigas de concreto sob corrosão.

Na Figura 11 é possível analisar o avanço da degradação das armaduras devido à ação da corrosão (no gráfico apresenta-se a área útil de aço das armaduras longitudinais). Observa-se que durante a fase de iniciação da corrosão (VUP) a área útil de aço das armaduras não é reduzida, e que a perda de seção é significativa nos primeiros anos do período de propagação da corrosão, em concordância com o estudo de Vu et al. (2000). Os autores descrevem que existe uma tendência de ocorrer maior perda de seção no período inicial da corrosão, devido à taxa de corrosão das armaduras ser maior, e que a mesma decresce ao longo do tempo apresentando um comportamento exponencial.

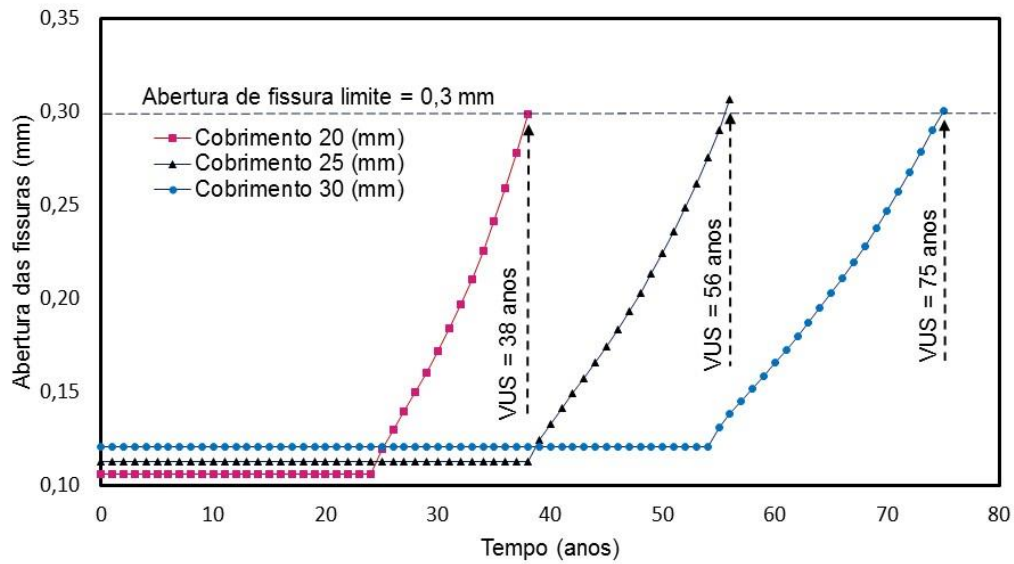
Figura 12. Progressão da abertura das fissuras e VUS das vigas de concreto.

Na figura 12 é apresentada a VUS das vigas de concreto armado analisadas neste trabalho. O valor limite de abertura de fissuras adotado para as análises foi $w_{lim} = 0.3$ mm, conforme prescreve a NBR 6118 (ABNT, 2014) para estruturas de concreto com classe de agressividade ambiental II (moderado).

Observa-se que a declividade da curva do avanço da abertura de fissuras decresce com o aumento do cobrimento, aumentando assim o tempo necessário para que a estrutura de concreto armado alcance o estado limite de abertura de fissuras (referente ao ELS).

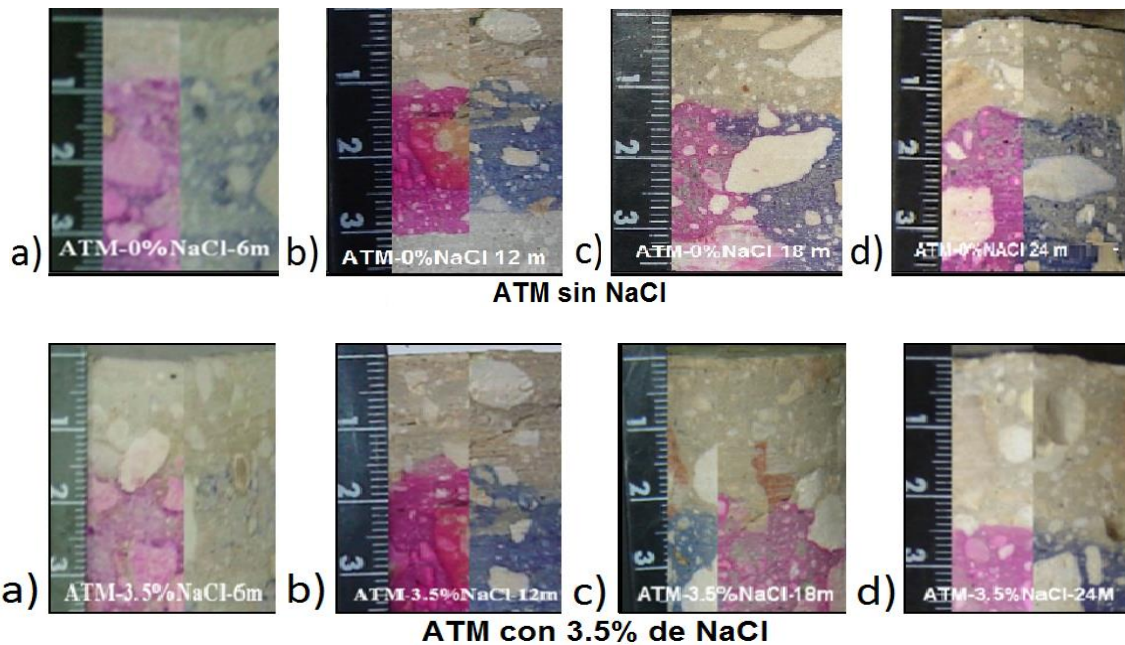
Figura 4. Velocidade de carbonatação: a) 6, b) 12, c) 18 e d) 24 meses, respectivamente sem (0%) e com (3.5%) adição de NaCl, em testemunhos de concreto expostos a ATM.

As Figuras 4 e 5 mostram o registro fotográfico da velocidade de carbonatação nos testemunhos do concreto obtido a partir de amostras feitos sem (0%) e com 3,5% em peso de cloreto de sódio

No registro fotográfico dos elementos expostos ao ATM, na Fig. 4, observa-se que aqueles feitos sem adição de NaCl apresentam um progresso médio de 8 mm de profundidade aos 6 meses de exposição e uma profundidade de 15 mm aos 24 meses. O efeito mais notável é observado nos elementos com adição de NaCl na água de mistura, que apresenta um maior avanço na carbonatação, atingindo uma profundidade de 15 mm em média nos primeiros 6 meses e 25 mm em média aos 24 meses, atingindo o nível do cobrimento estabelecido para a armadura.

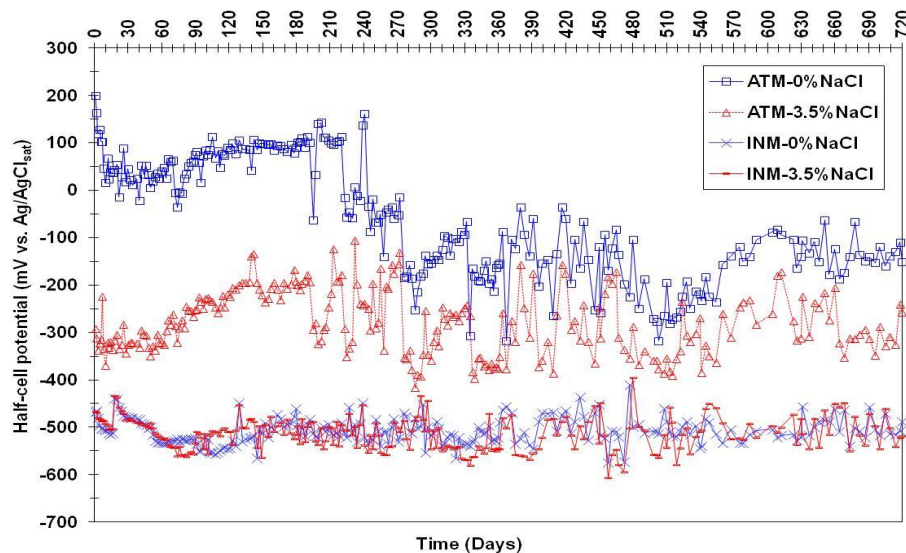
Figura 6. Potencial de corrosão da armadura vs. tempo.

A Fig. 6 mostra os resultados médios de Ecorr da armadura em elementos de concreto fabricados sem (0%) e com 3,5% em peso de cloreto de sódio (NaCl) adicionado na água de amassamento, durante 2 anos de exposição para o ATM e o INM.

Os potenciais de corrosão dos elementos preparados sem adição de NaCl expostos ao ATM (ATM-0% NaCl), de acordo com os critérios da Tabela 2, mostraram um comportamento passivo até o dia 270; mais tarde, os potenciais tornaram-se mais negativos com variações entre a zona passiva e incerta, comportamento que prevaleceu até o final do experimento. No caso daqueles fabricados com adição de NaCl expostos à mesma condição (ATM-3,5% NaCl), a armadura começou com uma alta probabilidade de corrosão do aço (zona ativa) durante os primeiros 40 dias, para depois diminuir sua atividade e permanecem dentro da zona incerta até o dia 200 e depois apresentam um comportamento variável até o final do estudo, entre a zona ativa e incerta. A instabilidade do Ecorr é devido a variações nas condições meteorológicas, como temperatura e umidade relativa, bem como a estação chuvosa.

Quanto aos elementos expostos ao INM, ambas as séries, com e sem 3,5% de NaCl (INM-0% NaCl e INM-3,5% NaCl), permaneceram dentro do intervalo entre -400 e -500 mV vs eletrodo Ag / AgCl que corresponde a um comportamento de alta probabilidade de corrosão da armadura (zona ativa), durante os 720 dias de exposição que duraram o experimento. Estes valores pertencem à área de corrosão ativa que indica uma alta probabilidade de corrosão na armadura. Esse comportamento é devido à polarização induzida pela falta de oxigênio na interface da haste de concreto que produz o deslocamento de Ecorr para valores mais negativos (Ávila, et al., 1994). Esta condição é predominante sobre a presença de cloreto na água da mistura.

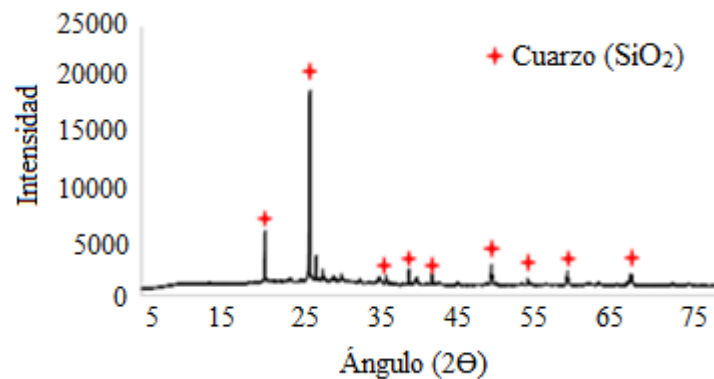
Figura 1. CBCA-Piz – Resultados do XRD - Fonte: Autor (2016).

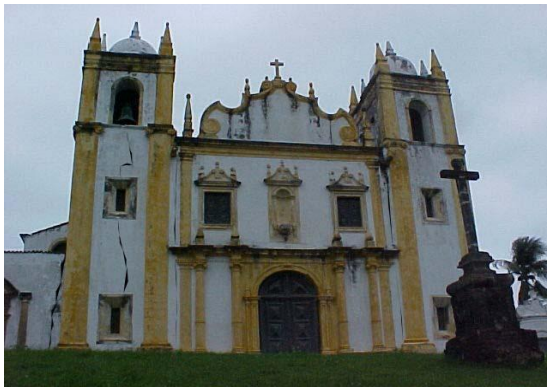
Figura 3. Danos Estruturais na Igreja do Carmo em meados dos anos 2000. Fonte: Acervo Público de Olinda.

Por volta dos anos de 2000, a Igreja do Carmo sofreu diversas intervenções, passando por processos de restauração e estabilização dos taludes em que a edificação se apoia, havendo, inclusive, a necessidade de recomposição dos taludes e reforço das fundações e da torre sineira a leste que se encontrava comprometida (ver Figura 3). Os serviços de restauração e recuperação duraram cerca de 10 anos, quando a Igreja foi devolvida a população. Contudo, passados apenas 4 anos dos trabalhos de restauro, algumas anomalias nas fachadas podem ser observadas.

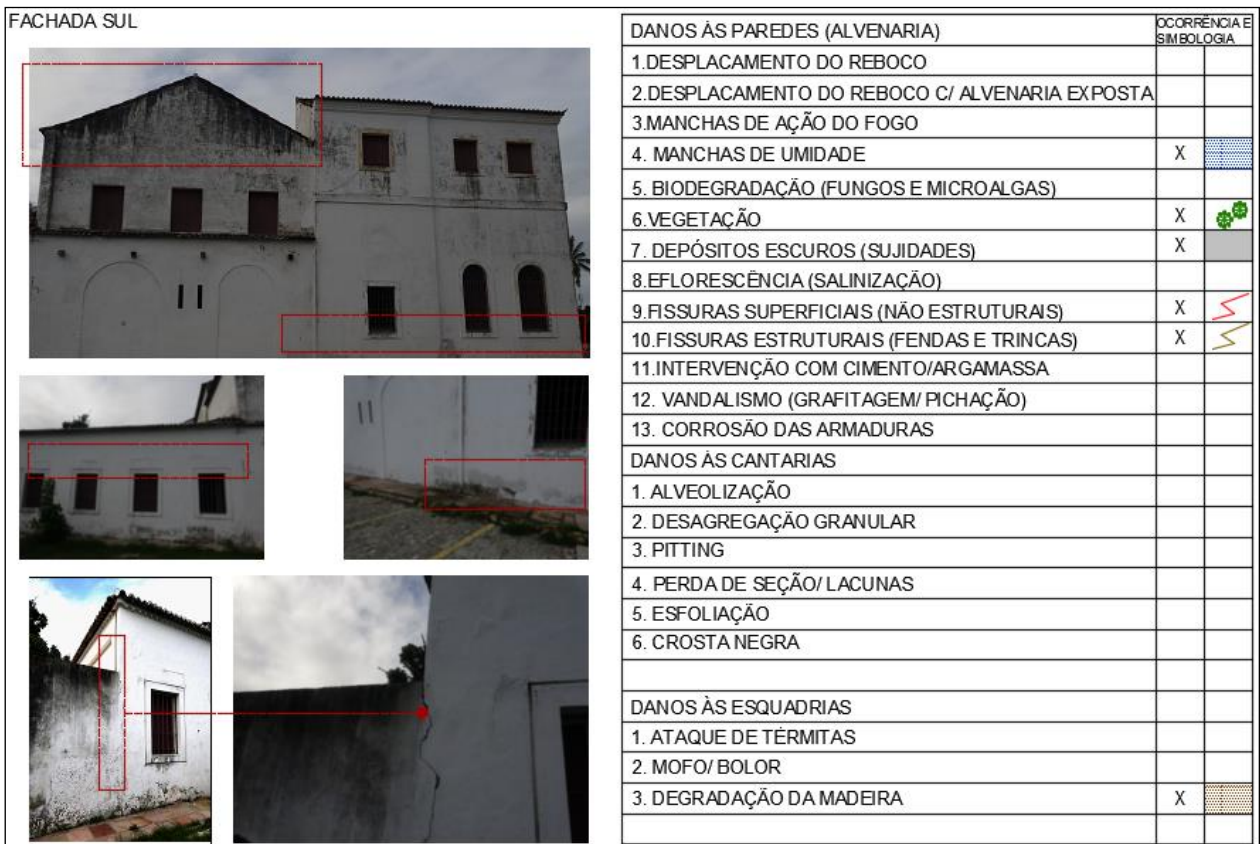
Figura 8. Ficha de Identificação de Danos da Fachada Sul da Igreja do Carmo. Fonte: Autores.

Na fachada Sul foi observado também pontos umidade com acúmulos de sujidades, inclusive manchas umidade ascensional ao longo de toda a extensão da fachada (ver Figura 8).

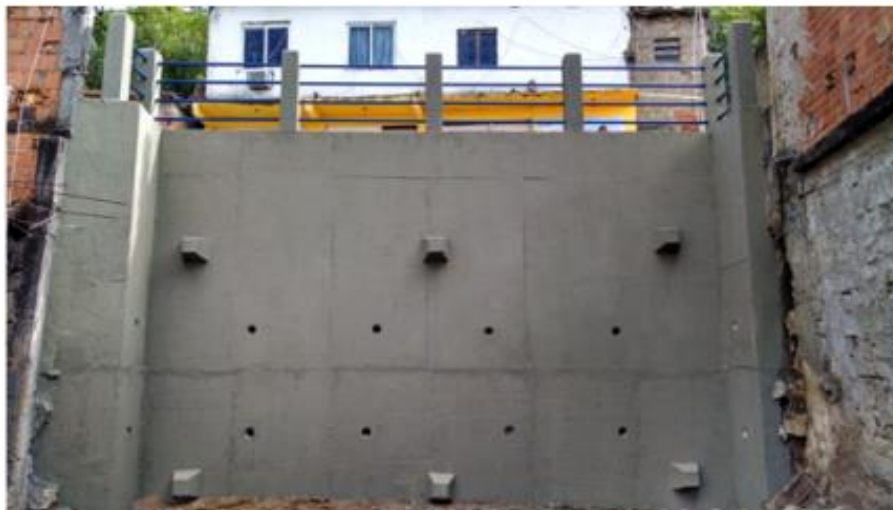
Figura 2. Vista de uma cortina ancorada em área de risco geotécnico: (Autor)

Esta solução geotécnica se constitui na solução técnica mais adequada, quando se procura conter os elevados esforços horizontais advindos de escavações de grandes alturas, com um mínimo de deslocamentos do maciço de solo e das estruturas localizadas nas vizinhanças.

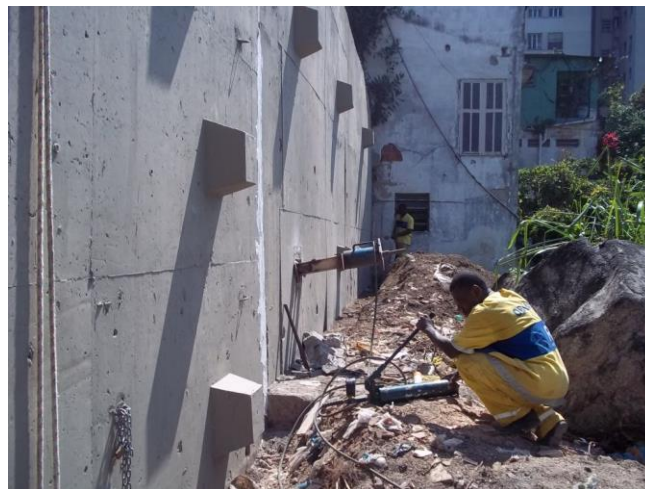
Foram realizados, nos últimos cinco anos, pelo programa de recuperação estrutural da diretoria de obras da GEO-RIO, 229 ensaios de verificação residual de carga (EVRC) em 20 cortinas ancoradas. A execução do EVRC pode ser vista na Figura 7, sendo realizado à época da recuperação estrutural da obra de contenção de encosta, já com as sobrecargas adicionais ao longo do tempo após 50 anos de execução.

Figura 7. Ensaio de verificação residual de carga em andamento.

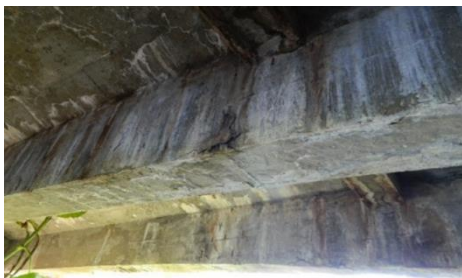
Figura 4. Presença de eflorescências, deslocamento do revestimento de concreto e manchas marrom-avermelhadas decorrentes do processo de corrosão das armaduras.

No que diz respeito à identificação de manifestações patológicas, foram realizadas observações em cada obra durante as inspeções e analisados os relatórios de vistorias do SGO. Os principais problemas patológicos identificados estão ilustrados nas Figuras 4 a 7.

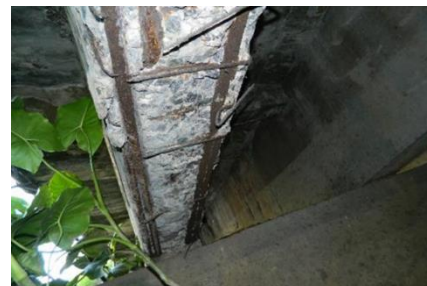
Figura 5. Armaduras expostas e oxidadas nas longarinas, exibindo inclusive estribos rompidos.

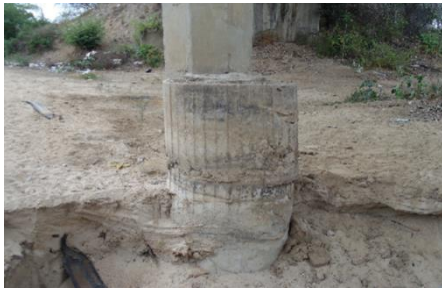
Figura 6. Erosão na fundação e grande excentricidade do pilar em relação ao tubulão.

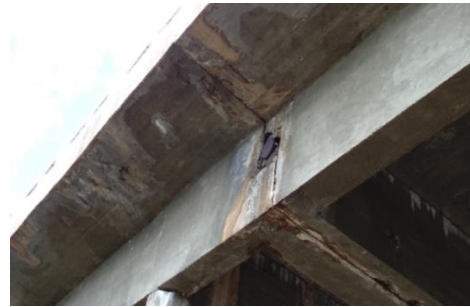
Figura 7. Aparelho de apoio metálico em um dente Gerber com visíveis danos e infiltrações.

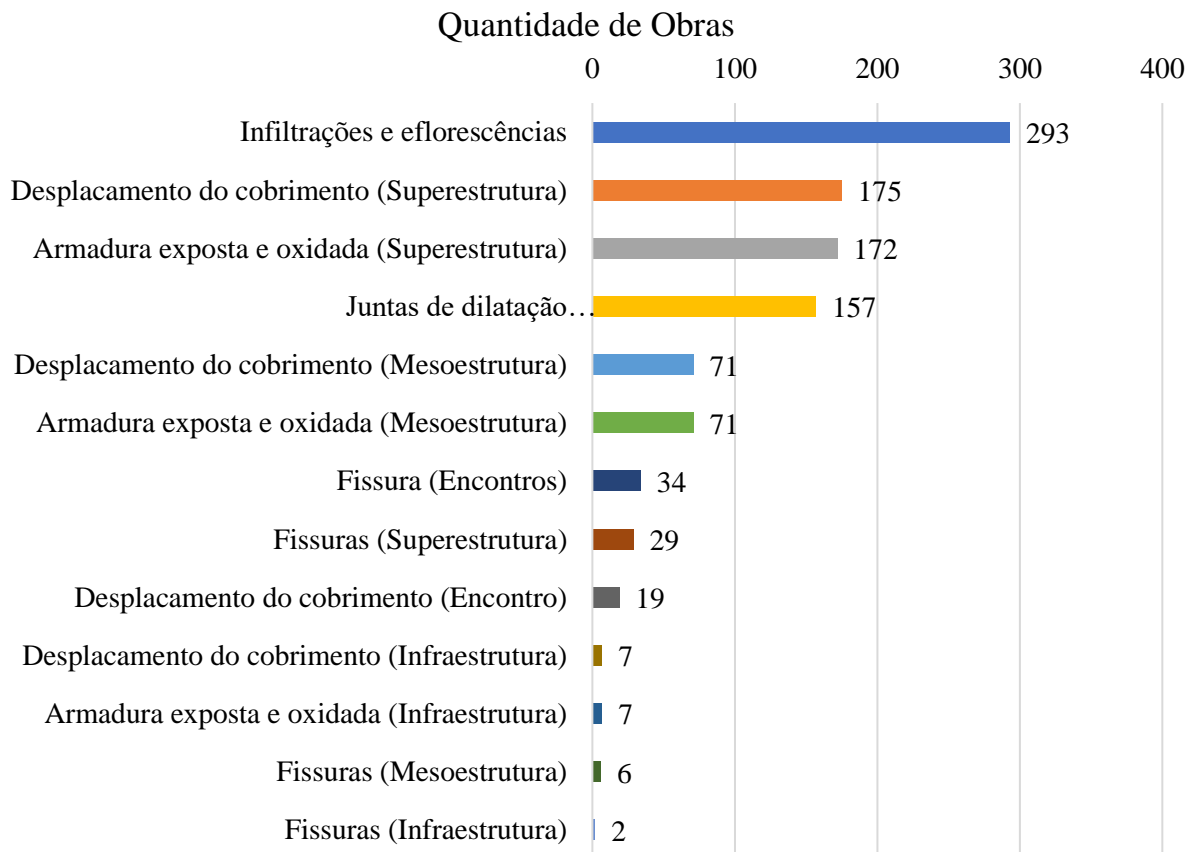
Figura 8. Incidência das manifestações patológicas no conjunto das obras analisadas.

A Figura 8 mostra uma síntese das maiores incidências das manifestações patológicas no conjunto avaliado, com predominância das infiltrações e eflorescências, presentes em 293 OAE's. As seguintes anomalias também merecem destaque: deslocamento do concreto (na superestrutura) em 175 Obras, armaduras expostas e oxidadas (na superestrutura), em 172 pontes e juntas de dilatação danificadas e/ou inexistentes em 157 OAE's.

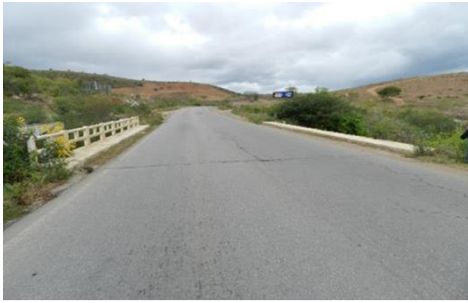
Figura 9. Ausência de guarda-corpo na lateral da ponte

De maneira análoga às manifestações patológicas, estão ilustradas nas Figuras 9 a 12 alguns dos principais danos observados nas pontes e viadutos objetos deste estudo.

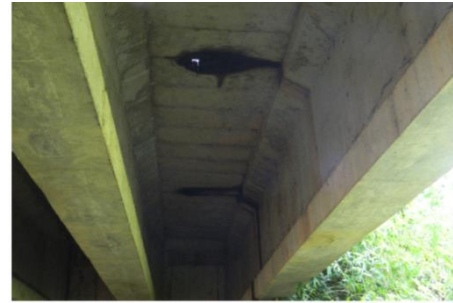
Figura 10. Dreno danificado provocando infiltração e manchas de umidade na laje entre longarinas

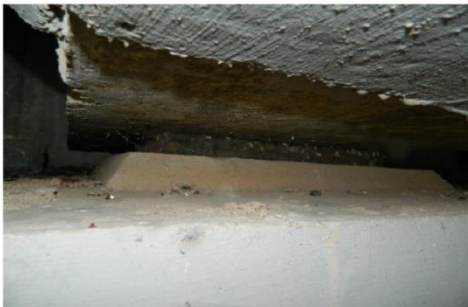
Figura 11. Aparelho de apoio elastomérico com grande excentricidade e deformação

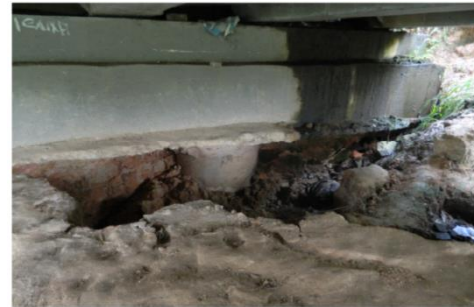
Figura 12. Presença de grande erosão na fundação.

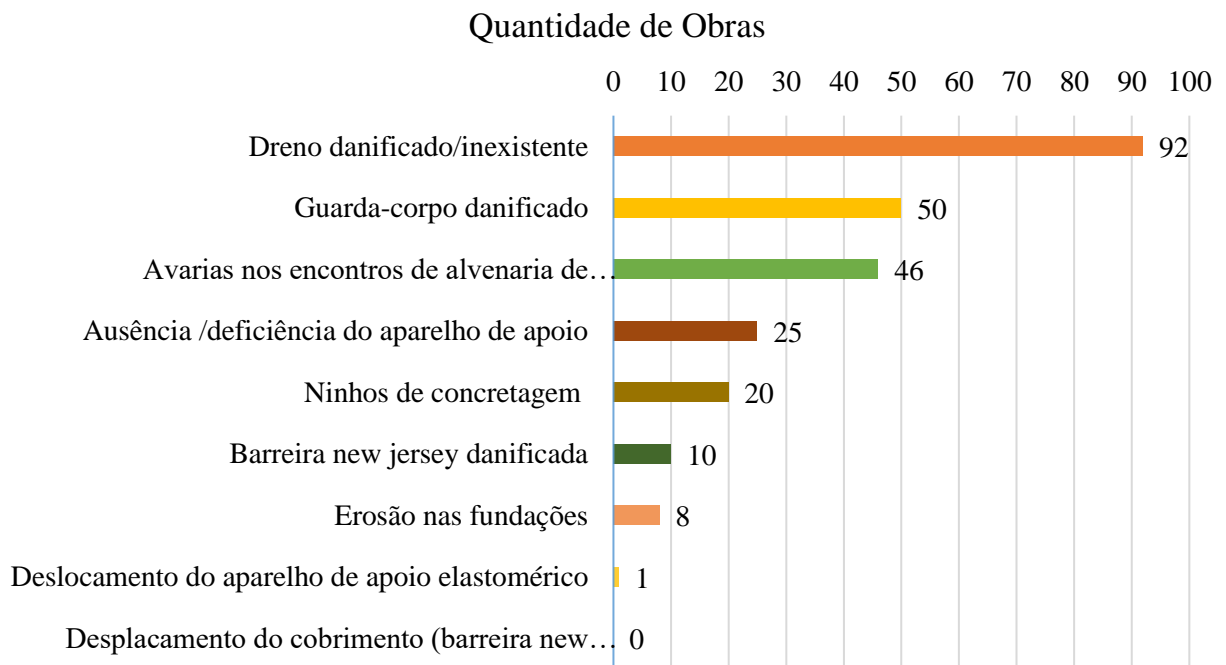
A Figura 13 quantifica os principais danos existentes no conjunto analisado. Verificou-se que 92 pontes apresentaram drenos danificados e/ou inexistentes. A seguir, sobressaíram-se os guarda-corpos danificados (50 OAE's), seguidos pelas avarias nos encontros de alvenaria de pedras/concreto (46 OAE's), bem como pela ausência e/ou deficiência de aparelhos de apoio (25 OAE's) e pelos ninhos de concretagem (20 OAE's). As demais falhas ocorreram de maneira menos significativa.

Figura 13. Principais danos estruturais no conjunto das obras estudadas

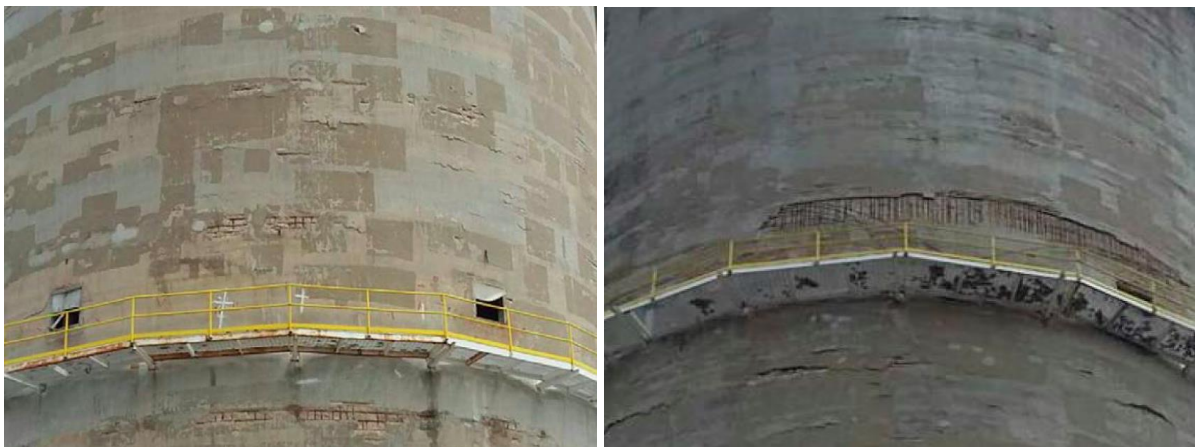
Figura 3. Observam-se armaduras expostas, corrosão, delaminações de concreto em forma de retângulos; Zonas de reparo localizadas realizadas anteriormente.

Nas imagens obtidas com o drone, observou-se que a estrutura em estudo apresentava uma evidência clara de reparos localizados feitos anteriormente, uma vez que não foram feitos corretamente, acabaram por acelerar os processos de deterioração no sistema aço/concreto (ver Fig. 3 e 4). Além disso, foram encontradas áreas com desprendimentos de concreto, delaminações, armadura exposta com diminuição da seção transversal, bem como fissuras com comprimento variando de 0,50 m a aproximadamente 5,00 m, com aberturas de 3 mm e maiores.
