Análise da correlação entre a condição de pavimentos urbanos e elementos do sistema de drenagem

Analysis of the drainage system between the condition of urban pavements and drainage elements

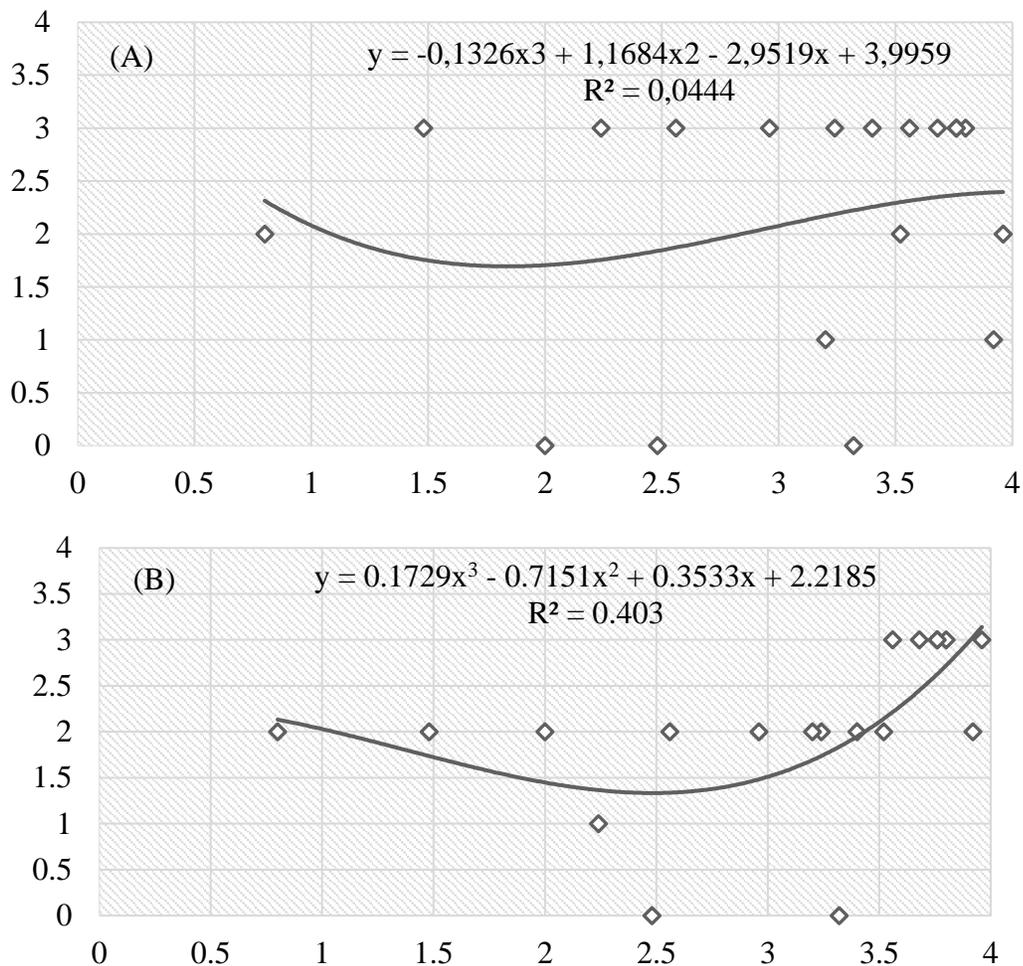
Embora os resultados não apresentem comportamento claro de uma equação de 3º grau, na tentativa de melhorar o valor de r², foi realizada uma regressão polinomial de grau 3 para ambas as análises. A partir da Figura 2 é possível observar a dispersão entre a condição dos pavimentos relacionado à condição das bocas de lobo (Figura 2-A) e sarjetas (Figura 2-B), respectivamente.

Figura 2. Regressão Polinomial: A) Pavimentos x Bocas de lobo, B) Pavimentos x Sarjetas

A partir da análise dos resultados é possível verificar que para a primeira verificação (Figura 2-A) a dispersão dos dados se apresenta com acurácia baixa, em que a tentativa de ajuste polinomial da curva não se mostrou adequado, apresentando o valor de $r^2 < 0,1$, considerado baixo. Já no segundo caso (Figura 2-B), os resultados apresentaram melhor acurácia quando comparados com a primeira análise. No caso do ajuste da curva, o resultado apresentou comportamento medianamente satisfatório, alcançando um $r^2 = 0,4$.
