Análise de argamassas de reparo compostas por copolímero vinílico, PVA e SBR

Citar como: de Souza, M. H., de Souza, R. A. (2019), “Análise de argamassas de reparo compostas por copolímero vinílico, PVA e SBR”, Revista ALCONPAT, 9 (3), pp. 277 – 287, DOI: <http://dx.doi.org/10.21041/ra.v9i3.330>

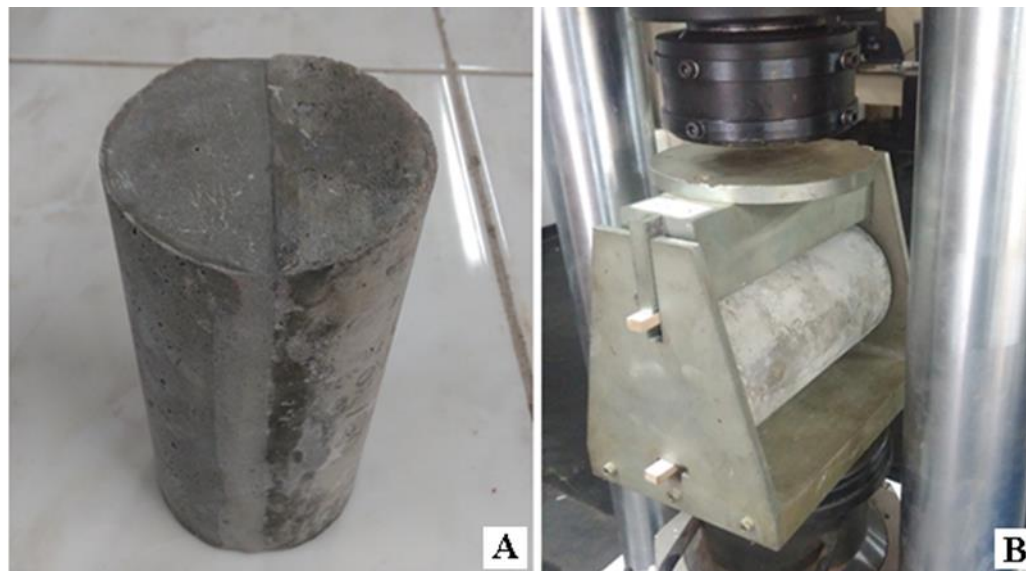
A verificação da resistência aderente foi realizada por meio de compressão diametral (Figura 3 – B), realizado em linhas diametralmente opostas, no corpo de prova (Figura 3 - A). Com a obtenção da carga de ruptura, é possível calcular a resistência aderente entre o concreto e as argamassas por meio da norma ABNT NBR 7222 de 2011.

Figura 3. (A) Corpo de prova para determinação da aderência entre o reparo e o concreto; (B) Ensaio para determinação da aderência entre o reparo e o concreto por compressão diametral
